DER – DEPARTAMENTO DE ESTRADAS DE RODAGEM DO PIAUÍ

## **RELATÓRIO DE LEVANTAMENTO DAS CONDIÇÕES DE SUPERFÍCIE DAS RODOVIAS**

LIGAÇÃO: CONTORNO ANÍSIO DE ABREU.

DEZEMBRO/2025

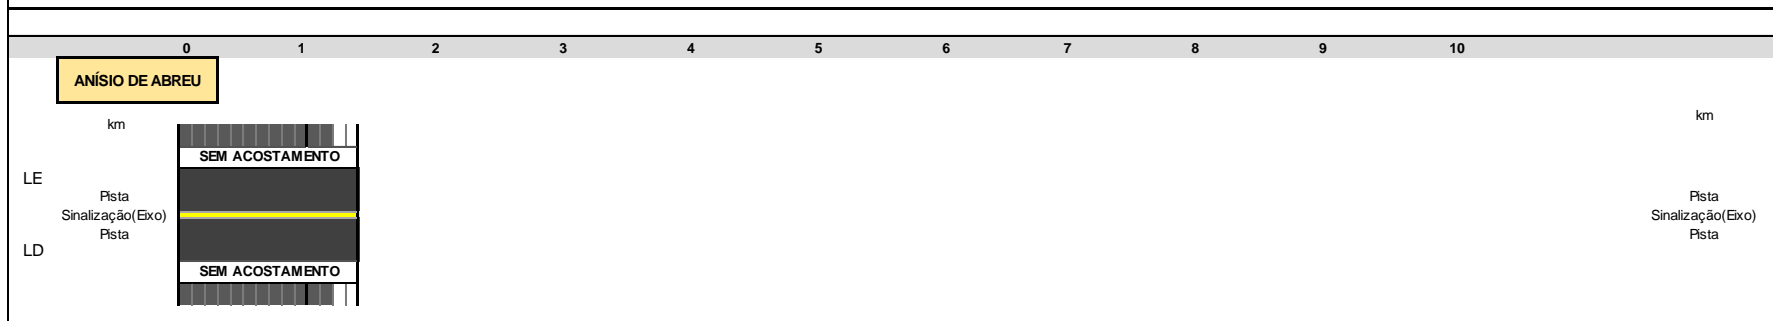
GOVERNO DO ESTADO DO PIAUÍ  
DER - DEPARTAMENTO DE ESTRADAS DE RODAGEM DO ESTADO DO PIAUÍ  
Rodovia: CONTORNO ANÍSIO DE ABREU Extensão: 1,39 Km  
LOCALIZAÇÃO DE MEIO FIO

MEIO-FIO							
LE				LD			
KM INICIAL	KM FINAL	EXTENSÃO (m)	SITUAÇÃO	KM INICIAL	KM FINAL	EXTENSÃO (m)	SITUAÇÃO
0,05	1,20	1150,00	RUIM	0,00	1,20	1200,00	RUIM
TOTAL (m)		1150,00		TOTAL (m)		1200,00	
TOTAL BOM LE (m)		0,00		TOTAL BOM LD (m)		0,00	
TOTAL REGULAR LE (m)		0,00		TOTAL REGULAR LD (m)		0,00	
TOTAL RUIM LE (m)		1150,00		TOTAL RUIM LD (m)		1200,00	
TOTAL LE (m)		1150,00		TOTAL LD (m)		1200,00	
TOTAL (m)						2350,00

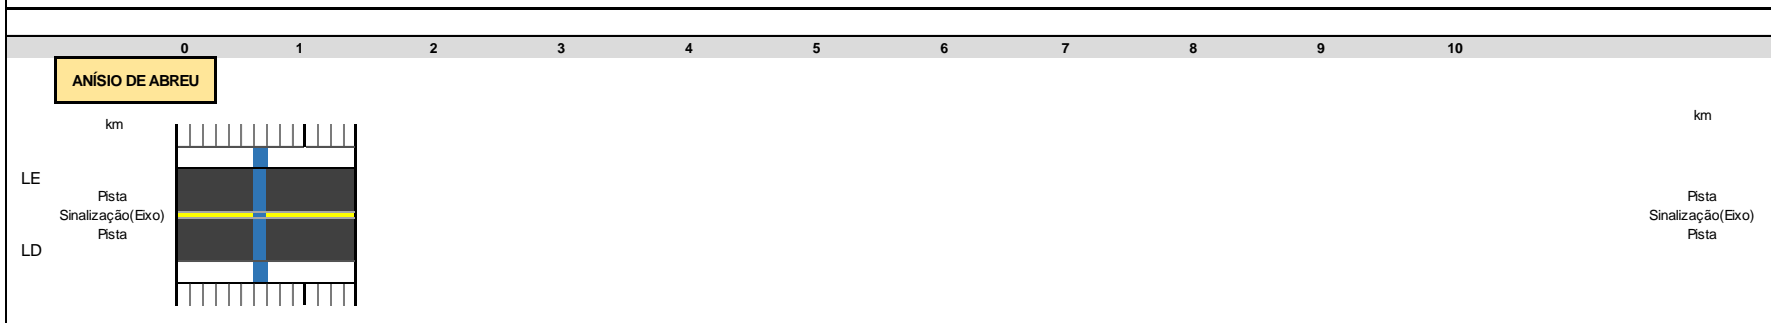
GOVERNO DO ESTADO DO PIAUÍ  
DER - DEPARTAMENTO DE ESTRADAS DE RODAGEM DO ESTADO DO PIAUÍ  
Rodovia: CONTORNO ANÍSIO DE ABREU Extensão: 1,39 Km  
LOCALIZAÇÃO DOS BUEIROS

BUEIROS				
KM	TIPO	COMPRIMENTO (m)	CONDIÇÃO	OBSERVAÇÃO
0,65	-	-	RUIM	
TOTAL				1,00

LEVANTAMENTO VISUAL CONTÍNUO - LVC																																
Rodovia: CONTORNO ANÍSIO DE ABREU															dez/25										Pág.1							
nº tre-cho	Extensão			Pista	Acostam.		Tapa Buraco	Pista	Acostamento		Retificar Greide	Rebaix. Lateral	Proteç. da Saia	Bueiros				Drenagem			Roçada	Sinalização Hor.				Sinalização Vert.				Obs.		
	Inicial	Final	Extensão		LD	LE			LD	LE				S/N	Tipo	Corpo	Boca	Mf	Sarj.	Dreno Pr.		Bom	Reg.	Ruim	Inexist.	Bom	Reg.	Ruim	Inexist.			
1	0	1,39	1,39				X								S	-	-	-	X												X	BUEIRO SEM ACESSO NO KM 0,65.
