DER – DEPARTAMENTO DE ESTRADAS DE RODAGEM DO PIAUÍ

## **RELATÓRIO DE LEVANTAMENTO DAS CONDIÇÕES DE SUPERFÍCIE DAS RODOVIAS**

PI- 210: ENTR. PI-116 / ILHA GRANDE.

NOVEMBRO/2025

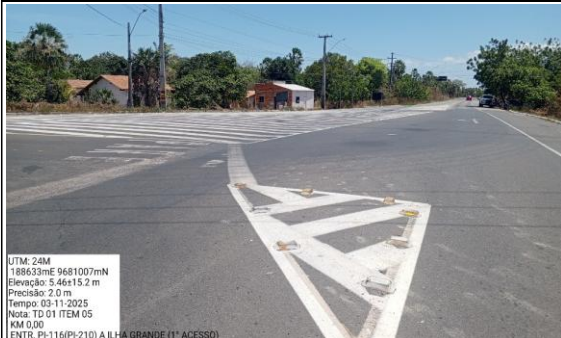
RELATÓRIO FOTOGRÁFICO	
PI-210 : ENTR. PI-116 / ILHA GRANDE	
<b>FOTO 1</b>

<p>UTM: 24M 188633mE 9681007mN Elevação: 5.46±15.2 m Precisão: 2.0 m Tempo: 03-11-2025 Nota: TD 01 ITEM 05 KM 0,00 ENTR. PI-116(PI-210) A ILHA GRANDE (1º ACESSO)</p>	<b>FOTO 2</b>

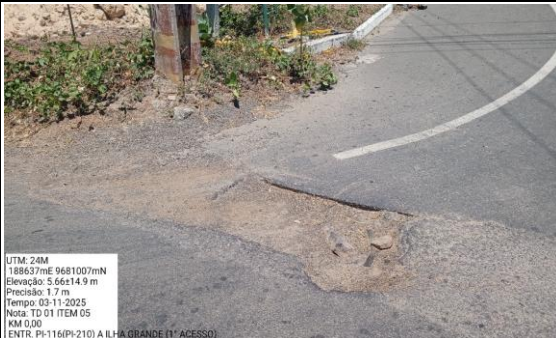
<p>UTM: 24M 188637mE 9681007mN Elevação: 5.66±14.9 m Precisão: 1.7 m Tempo: 03-11-2025 Nota: TD 01 ITEM 05 KM 0,00 ENTR. PI-116(PI-210) A ILHA GRANDE (1º ACESSO)</p>
<b>FOTO 3</b>

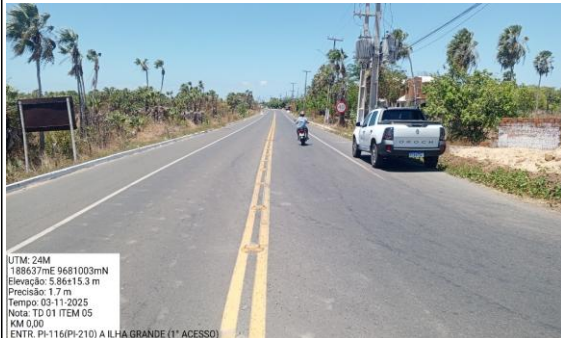
<p>UTM: 24M 188637mE 9681003mN Elevação: 5.96±15.3 m Precisão: 1.7 m Tempo: 03-11-2025 Nota: TD 01 ITEM 05 KM 0,00 ENTR. PI-116(PI-210) A ILHA GRANDE (1º ACESSO)</p>	<b>FOTO 4</b>

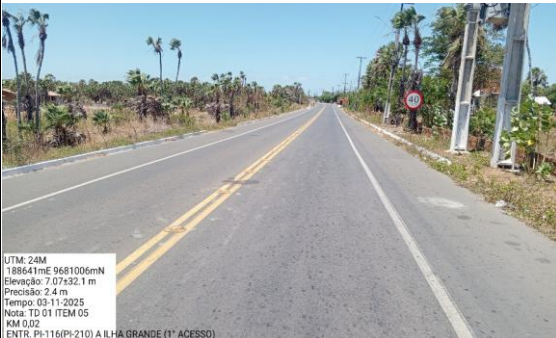
<p>UTM: 24M 188641mE 9681006mN Elevação: 7.07±32.1 m Precisão: 2.4 m Tempo: 03-11-2025 Nota: TD 01 ITEM 05 KM 0,02 ENTR. PI-116(PI-210) A ILHA GRANDE (1º ACESSO)</p>
<b>FOTO 5</b>

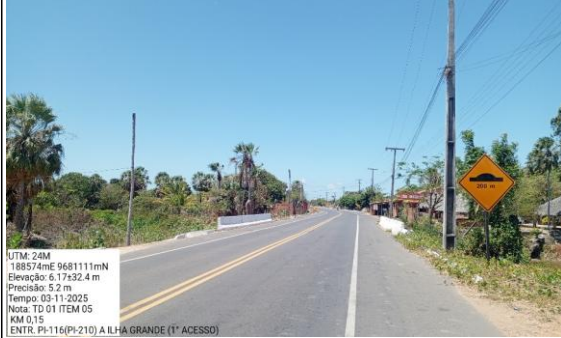
<p>UTM: 24M 188574mE 9681111mN Elevação: 6.17±32.4 m Precisão: 5.2 m Tempo: 03-11-2025 Nota: TD 01 ITEM 05 KM 0,15 ENTR. PI-116(PI-210) A ILHA GRANDE (1º ACESSO)</p>	<b>FOTO 6</b>

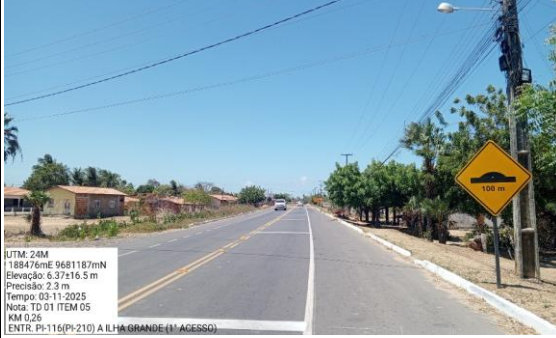
<p>UTM: 24M 188476mE 9681187mN Elevação: 6.37±16.5 m Precisão: 2.3 m Tempo: 03-11-2025 Nota: TD 01 ITEM 05 KM 0,26 ENTR. PI-116(PI-210) A ILHA GRANDE (1º ACESSO)</p>

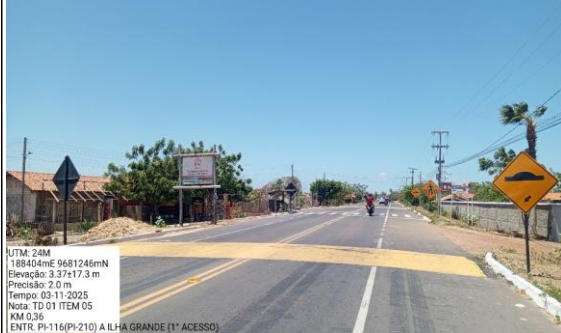
<b>FOTO 7</b>

<p>UTM: 24M 188404mE 9681246mN Elevação: 3.37±17.3 m Precisão: 2.0 m Tempo: 03-11-2025 Nota: TD 01 ITEM 05 KM 0,36 ENTR. PI-116(PI-210) A ILHA GRANDE (1º ACESSO)</p>	<b>FOTO 8</b>

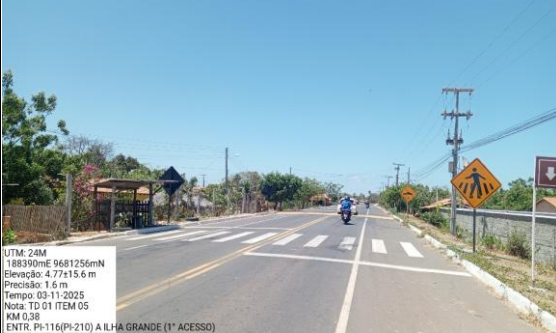
<p>UTM: 24M 188390mE 9681256mN Elevação: 4.77±15.6 m Precisão: 1.6 m Tempo: 03-11-2025 Nota: TD 01 ITEM 05 KM 0,38 ENTR. PI-116(PI-210) A ILHA GRANDE (1º ACESSO)</p>
