DER – DEPARTAMENTO DE ESTRADAS DE RODAGEM DO PIAUÍ

RELATÓRIO DE LEVANTAMENTO DAS CONDIÇÕES DE SUPERFÍCIE DAS RODOVIAS

PI-112: UNIÃO / MIGUEL ALVES.

SETEMBRO/2025

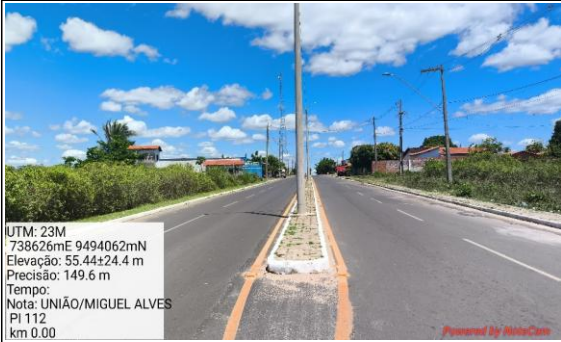
<p>UTM: 23M 738626mE 9494062mN Elevação: 55.44±24.4 m Precisão: 149.6 m Tempo: Nota: UNIÃO/MIGUEL ALVES PI 112 km 0.00</p>

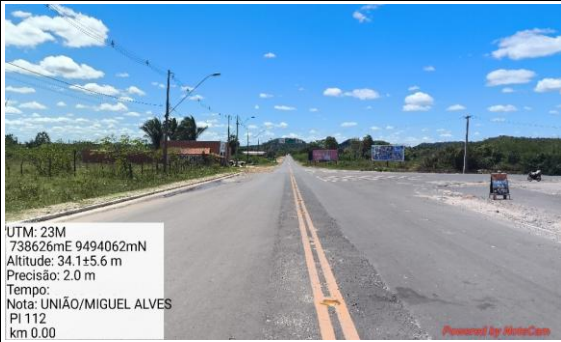
<p>UTM: 23M 738626mE 9494062mN Altitude: 34.1±5.6 m Precisão: 2.0 m Tempo: Nota: UNIÃO/MIGUEL ALVES PI 112 km 0.00</p>
FOTO 3	FOTO 4

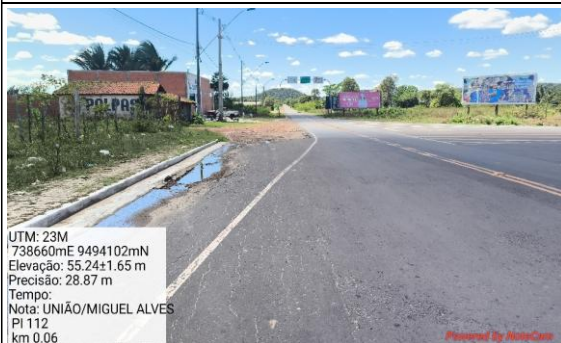
<p>UTM: 23M 738660mE 9494102mN Elevação: 55.24±1.65 m Precisão: 28.87 m Tempo: Nota: UNIÃO/MIGUEL ALVES PI 112 km 0.06</p>

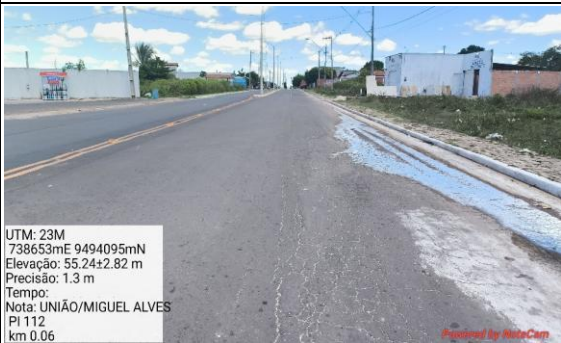
<p>UTM: 23M 738653mE 9494095mN Elevação: 55.24±2.82 m Precisão: 1.3 m Tempo: Nota: UNIÃO/MIGUEL ALVES PI 112 km 0.06</p>
FOTO 5	FOTO 6
  <p>UTM: 23M 738696mE 9494147mN Elevação: 55.14±1.9 m Precisão: 1.6 m Tempo: Nota: UNIÃO/MIGUEL ALVES PI 112 km 0.13</p>

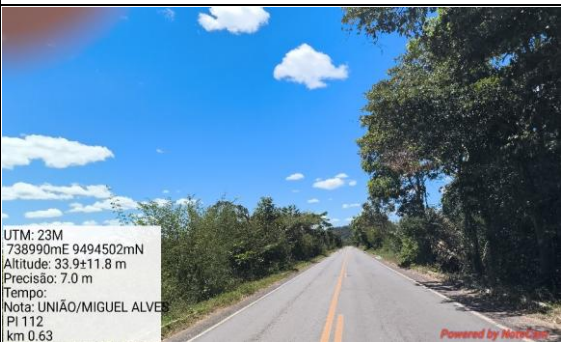
<p>UTM: 23M 738990mE 9494502mN Altitude: 33.9±11.8 m Precisão: 7.0 m Tempo: Nota: UNIÃO/MIGUEL ALVES PI 112 km 0.63</p>
FOTO 7	FOTO 8

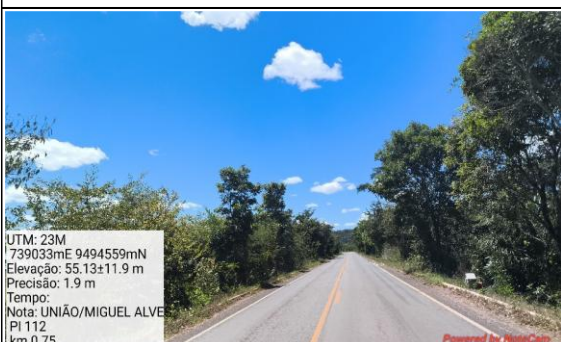
<p>UTM: 23M 739033mE 9494559mN Elevação: 55.13±11.9 m Precisão: 1.9 m Tempo: Nota: UNIÃO/MIGUEL ALVES PI 112 km 0.75</p>

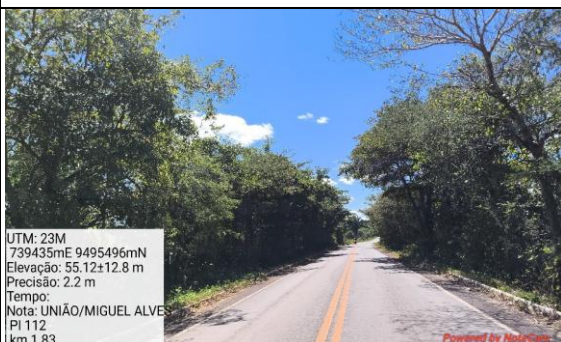
<p>UTM: 23M 739435mE 9495496mN Elevação: 55.12±12.8 m Precisão: 2.2 m Tempo: Nota: UNIÃO/MIGUEL ALVES PI 112 km 1.83</p>

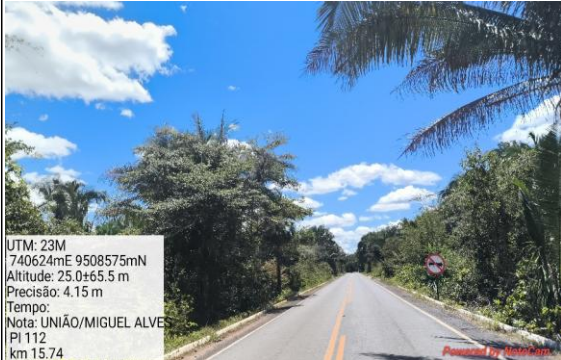
<p>UTM: 23M 740624mE 9508575mN Altitude: 25.0±65.5 m Precisão: 4.15 m Tempo: Nota: UNIÃO/MIGUEL ALVES PI 112 km 15.74</p>

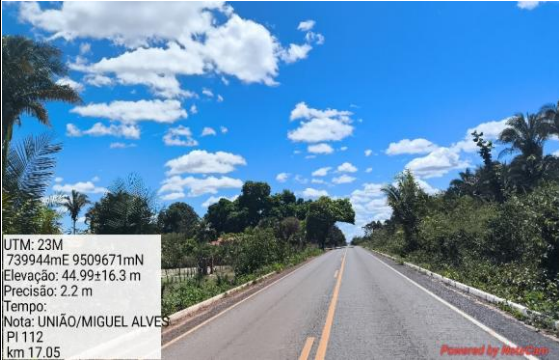
<p>UTM: 23M 739944mE 9509671mN Elevação: 44.99±16.3 m Precisão: 2.2 m Tempo: Nota: UNIÃO/MIGUEL ALVES PI 112 km 17.05</p>
FOTO 27	FOTO 28

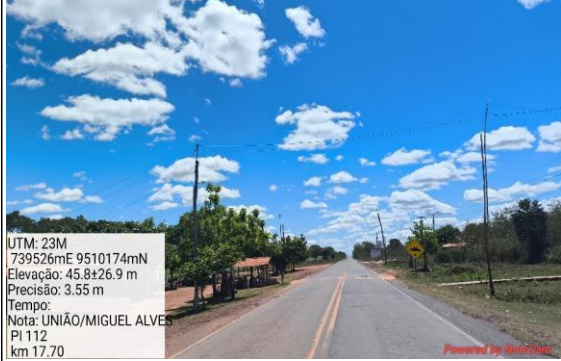
<p>UTM: 23M 739526mE 9510174mN Elevação: 45.8±26.9 m Precisão: 3.55 m Tempo: Nota: UNIÃO/MIGUEL ALVES PI 112 km 17.70</p>

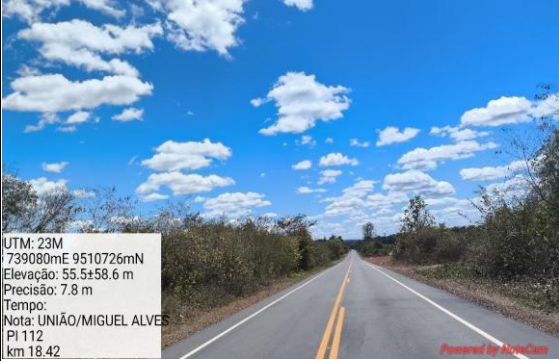
<p>UTM: 23M 739080mE 9510726mN Elevação: 55.5±58.6 m Precisão: 7.8 m Tempo: Nota: UNIÃO/MIGUEL ALVES PI 112 km 18.42</p>
FOTO 29	FOTO 30

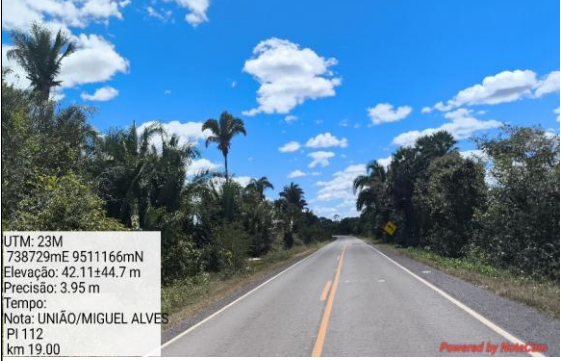
<p>UTM: 23M 738729mE 9511166mN Elevação: 42.11±44.7 m Precisão: 3.95 m Tempo: Nota: UNIÃO/MIGUEL ALVES PI 112 km 19.00</p>

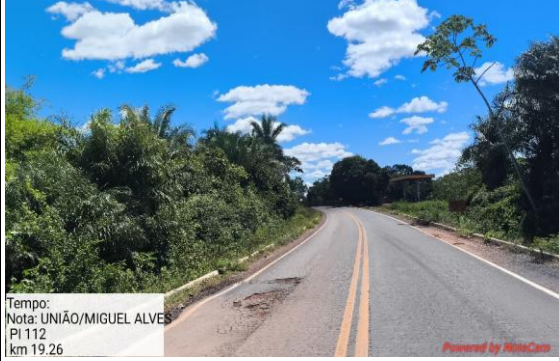
<p>Tempo: Nota: UNIÃO/MIGUEL ALVES PI 112 km 19.26</p>
FOTO 31	FOTO 32

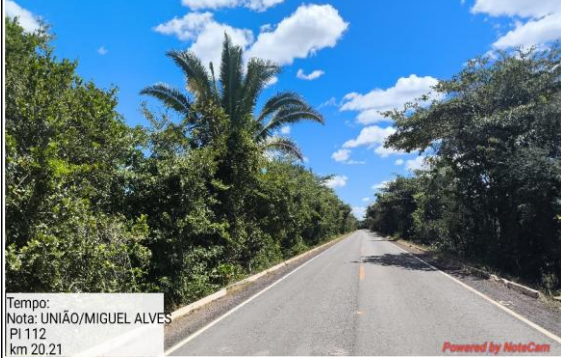
<p>Tempo: Nota: UNIÃO/MIGUEL ALVES PI 112 km 20.21</p>

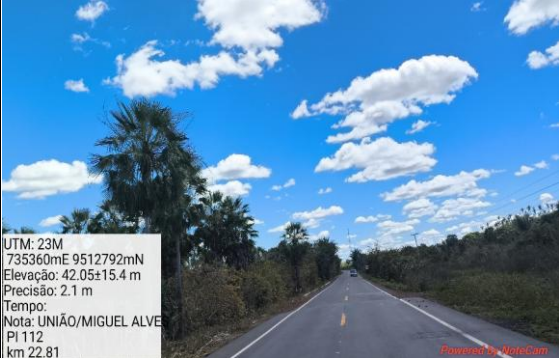
<p>UTM: 23M 735360mE 9512792mN Elevação: 42.05±15.4 m Precisão: 2.1 m Tempo: Nota: UNIÃO/MIGUEL ALVES PI 112 km 22.81</p>
