DER – DEPARTAMENTO DE ESTRADAS DE RODAGEM DO PIAUÍ

RELATÓRIO DE LEVANTAMENTO DAS CONDIÇÕES DE SUPERFÍCIE DAS RODOVIAS

PI – 140: SÃO RAIMUNDO NONATO – SÃO LOURENÇO DO PIAUÍ

JANEIRO/2026

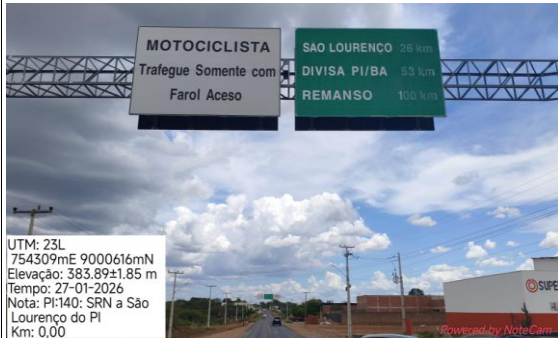
<p>UTM: 23L 754309mE 9000616mN Elevação: 383.89±1.85 m Tempo: 27-01-2026 Nota: PI-140: SRN a São Lourenço do PI Km: 0,00</p>	FOTO 2

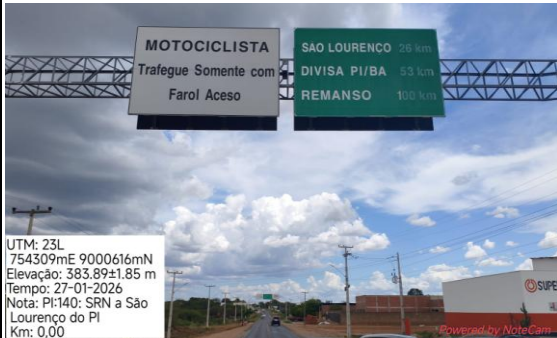
<p>UTM: 23L 754309mE 9000616mN Elevação: 383.89±1.85 m Tempo: 27-01-2026 Nota: PI-140: SRN a São Lourenço do PI Km: 0,00</p>
FOTO 3

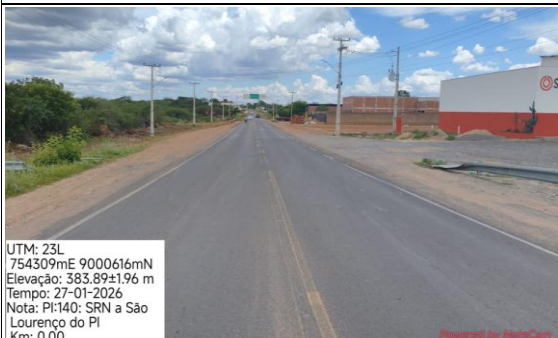
<p>UTM: 23L 754309mE 9000616mN Elevação: 383.89±1.96 m Tempo: 27-01-2026 Nota: PI-140: SRN a São Lourenço do PI Km: 0,00</p>	FOTO 4

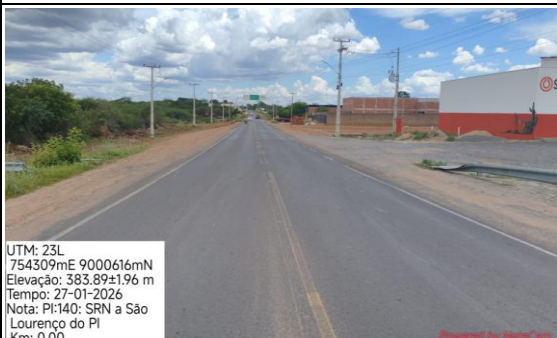
<p>UTM: 23L 754309mE 9000616mN Elevação: 383.89±1.96 m Tempo: 27-01-2026 Nota: PI-140: SRN a São Lourenço do PI Km: 0,00</p>
FOTO 5

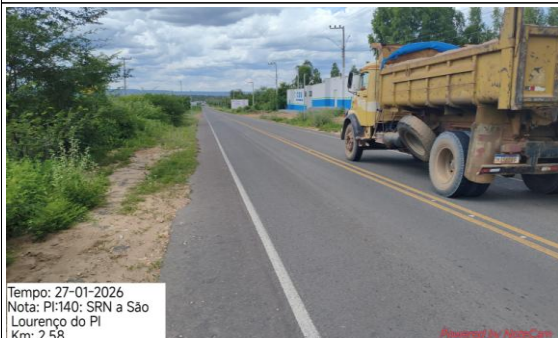
<p>Tempo: 27-01-2026 Nota: PI-140: SRN a São Lourenço do PI Km: 2,58</p>	FOTO 6

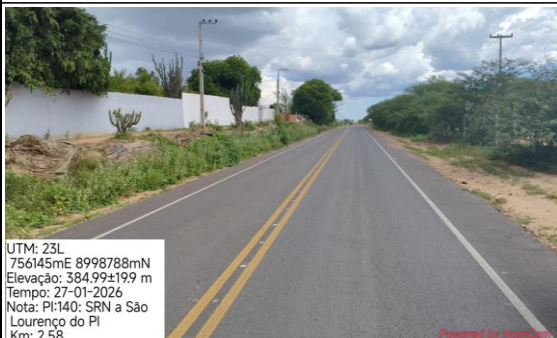
<p>UTM: 23L 756145mE 8998788mN Elevação: 384.99±19.9 m Tempo: 27-01-2026 Nota: PI-140: SRN a São Lourenço do PI Km: 2,58</p>
FOTO 7

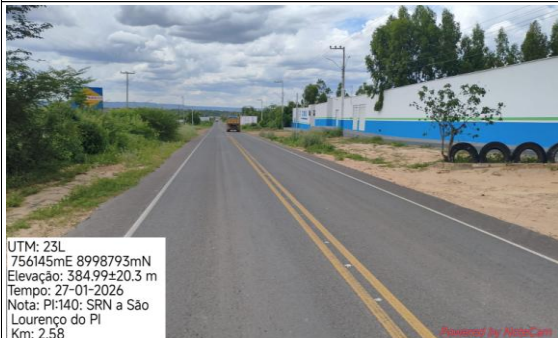
<p>UTM: 23L 756145mE 8998793mN Elevação: 384.99±20.3 m Tempo: 27-01-2026 Nota: PI-140: SRN a São Lourenço do PI Km: 2,58</p>	FOTO 8

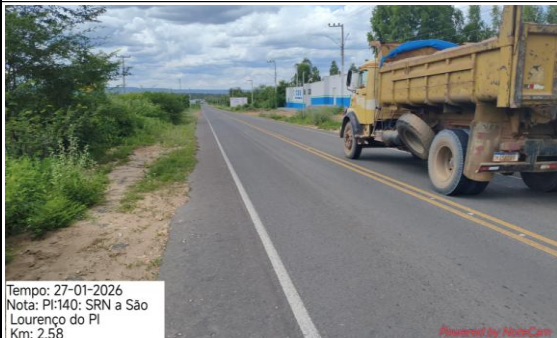
<p>Tempo: 27-01-2026 Nota: PI-140: SRN a São Lourenço do PI Km: 2,58</p>

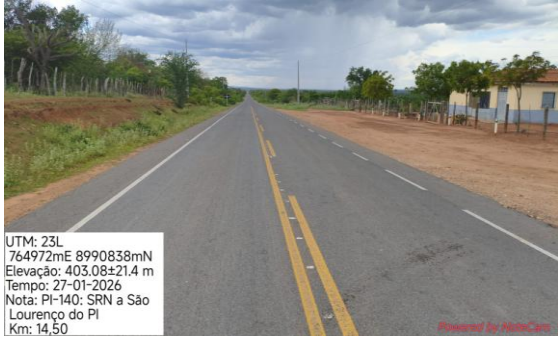
<p>UTM: 23L 764972mE 8990838mN Elevação: 403.08±21.4 m Tempo: 27-01-2026 Nota: PI-140: SRN a São Lourenço do PI Km: 14,50</p>

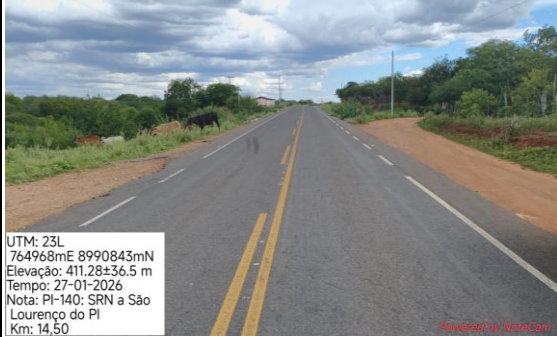
<p>UTM: 23L 764968mE 8990843mN Elevação: 411.28±36.5 m Tempo: 27-01-2026 Nota: PI-140: SRN a São Lourenço do PI Km: 14,50</p>
FOTO 27	FOTO 28

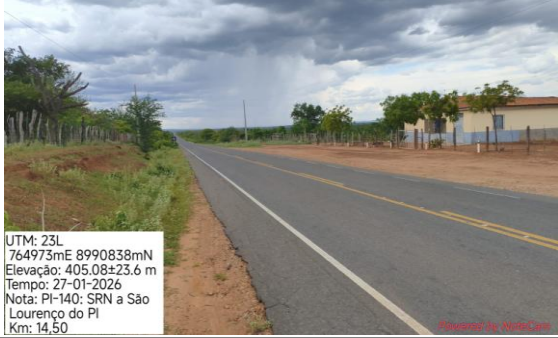
<p>UTM: 23L 764973mE 8990838mN Elevação: 405.08±23.6 m Tempo: 27-01-2026 Nota: PI-140: SRN a São Lourenço do PI Km: 14,50</p>

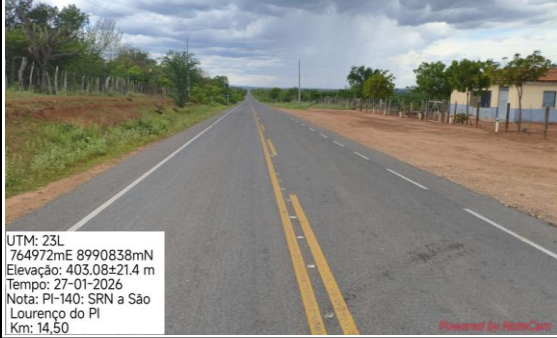
<p>UTM: 23L 764972mE 8990838mN Elevação: 403.08±21.4 m Tempo: 27-01-2026 Nota: PI-140: SRN a São Lourenço do PI Km: 14,50</p>
FOTO 29	FOTO 30

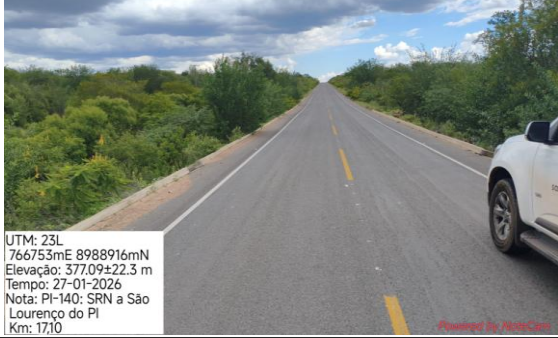
<p>UTM: 23L 766753mE 8988916mN Elevação: 377.09±22.3 m Tempo: 27-01-2026 Nota: PI-140: SRN a São Lourenço do PI Km: 17,10</p>

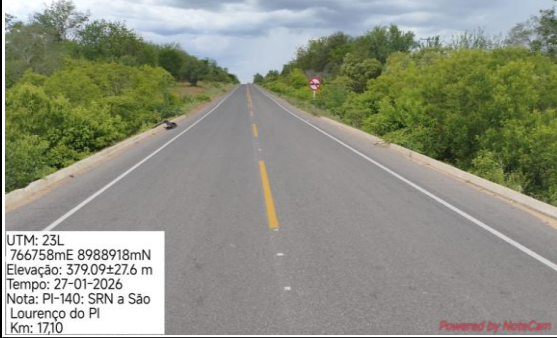
<p>UTM: 23L 766758mE 8988918mN Elevação: 379.09±27.6 m Tempo: 27-01-2026 Nota: PI-140: SRN a São Lourenço do PI Km: 17,10</p>

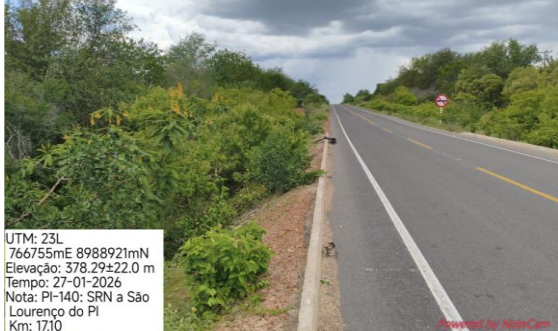
<p>UTM: 23L 766755mE 8988921mN Elevação: 378.29±22.0 m Tempo: 27-01-2026 Nota: PI-140: SRN a São Lourenço do PI Km: 17,10</p>

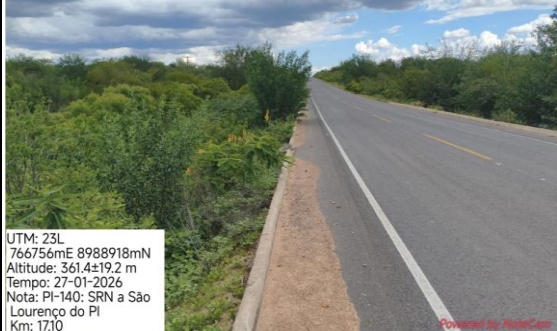
<p>UTM: 23L 766756mE 8988918mN Altitude: 361.4±19.2 m Tempo: 27-01-2026 Nota: PI-140: SRN a São Lourenço do PI Km: 17,10</p>

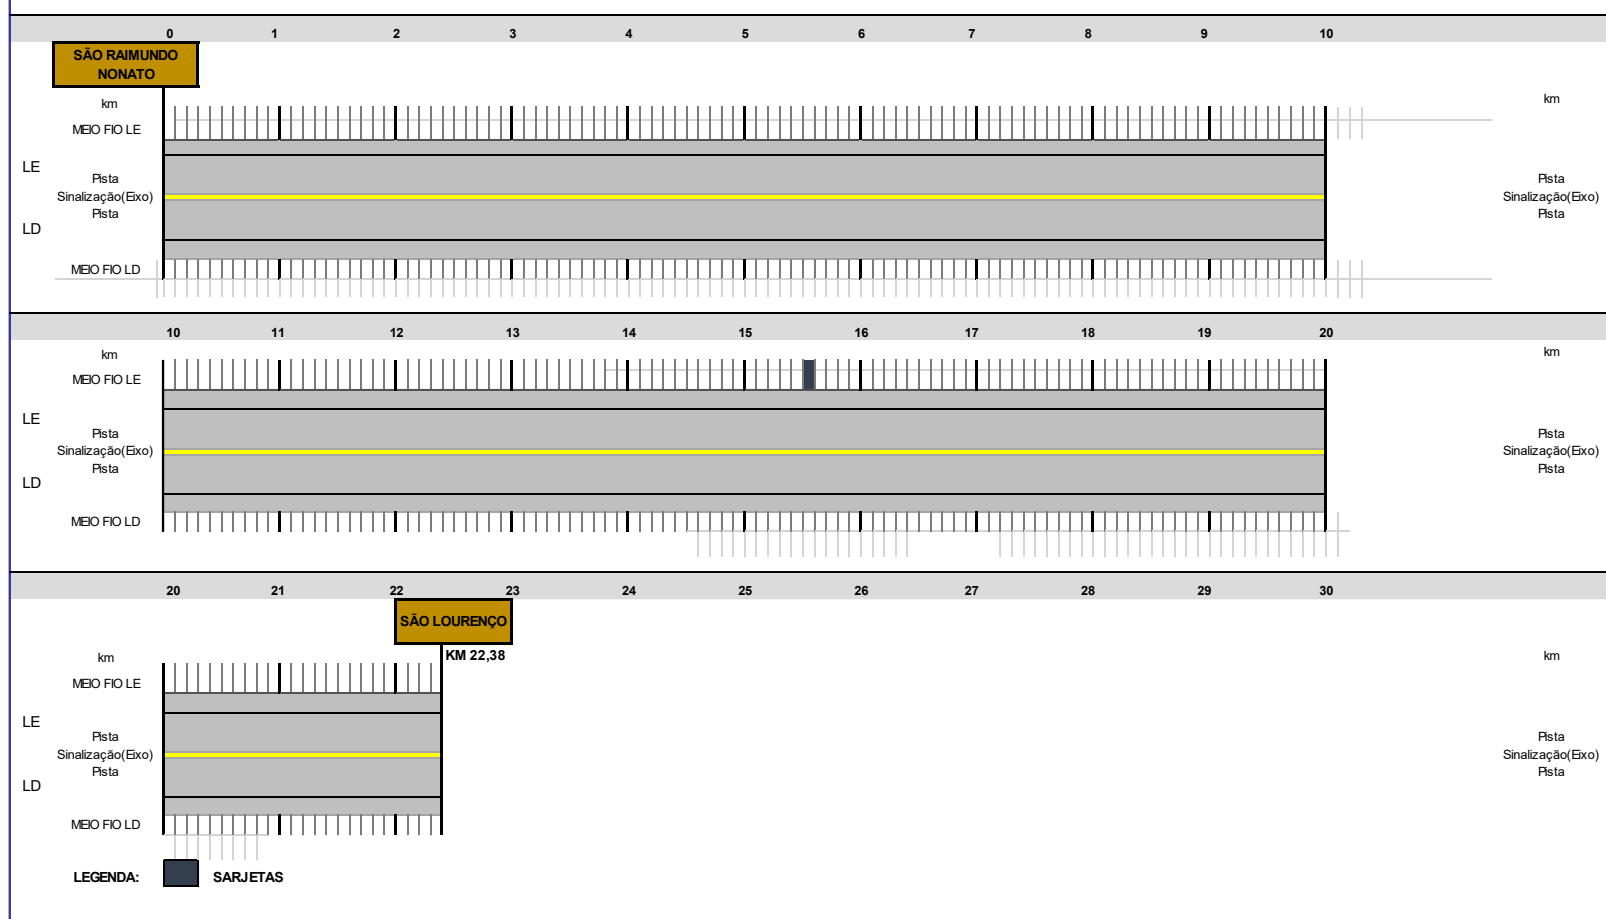
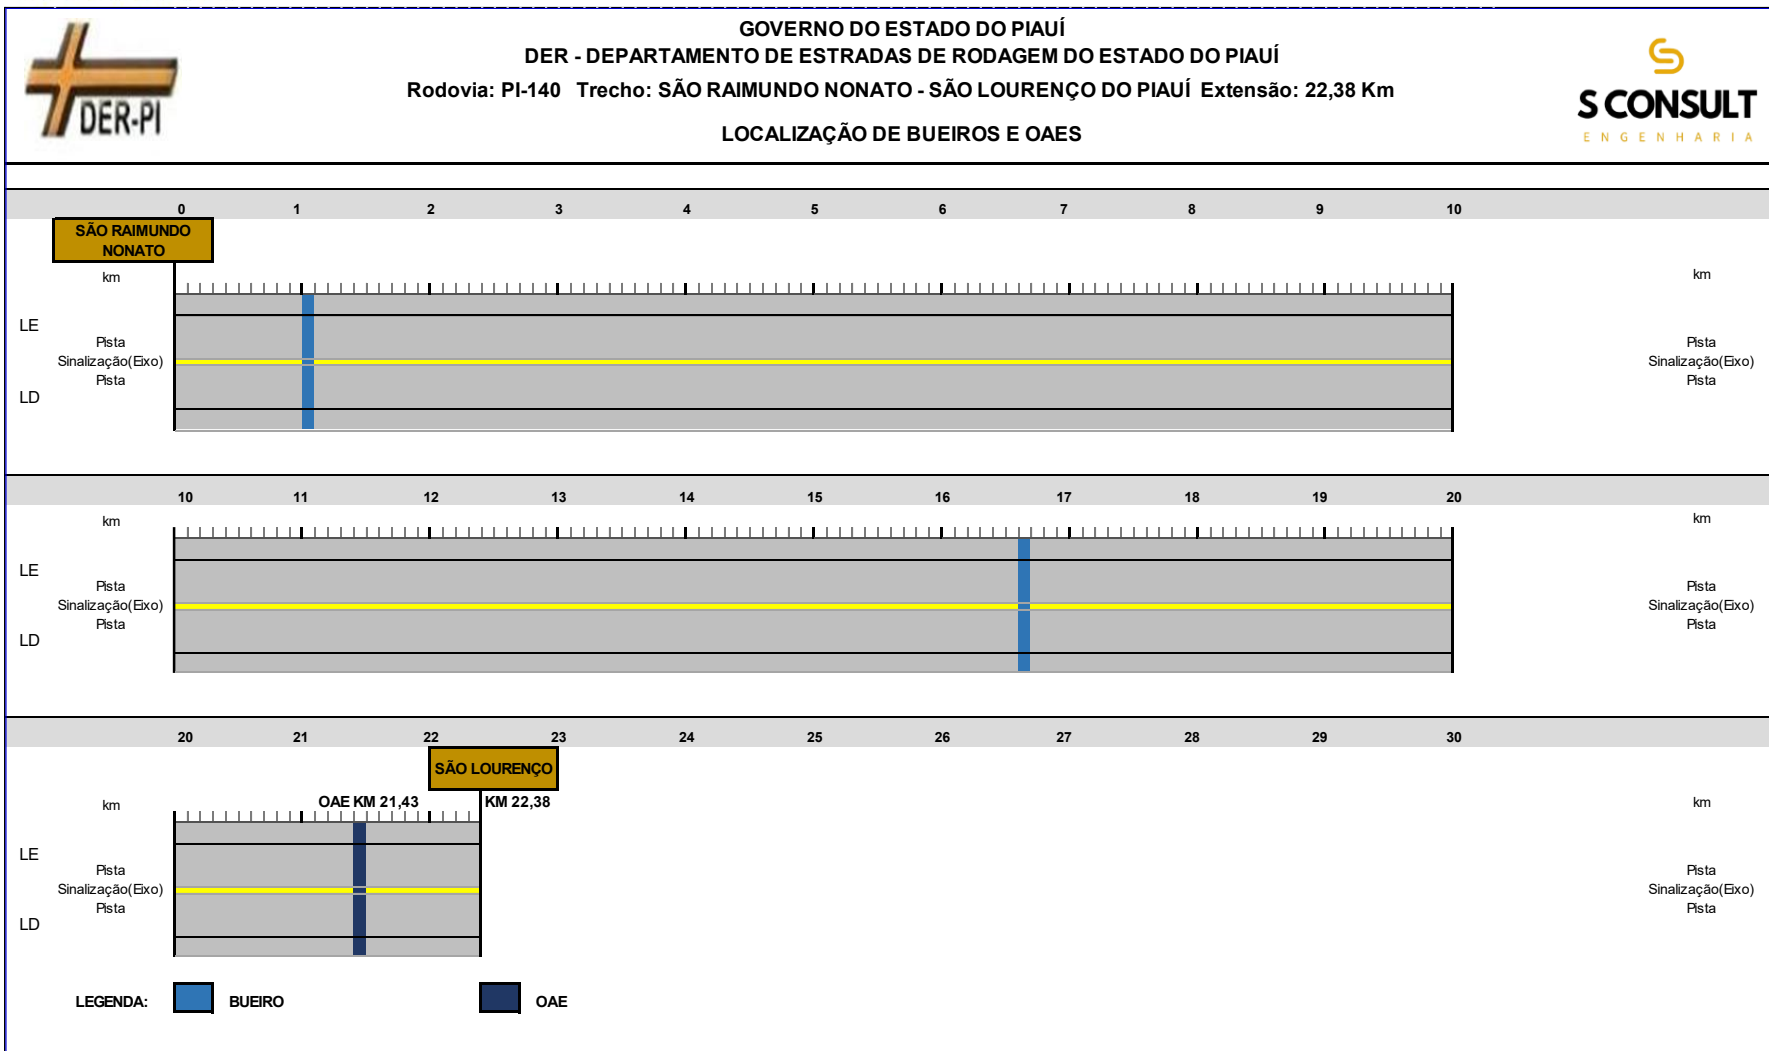
GOVERNO DO ESTADO DO PIAUÍ
DER - DEPARTAMENTO DE ESTRADAS DE RODAGEM DO ESTADO DO PIAUÍ
Rodovia: PI-140 Trecho: SÃO RAIMUNDO NONATO - SÃO LOURENÇO DO PIAUÍ Extensão: 22,38 Km
LOCALIZAÇÃO DE SARJETAS

SARJETA							
LE				LD			
KM INICIAL	KM FINAL	EXTENSÃO (m)	SITUAÇÃO	KM INICIAL	KM FINAL	EXTENSÃO (m)	SITUAÇÃO
15,63	15,71	80,00	REGULAR				
TOTAL (m)		80,00		TOTAL (m)		0,00	
TOTAL BOM (m)						0,00	
TOTAL REGULAR (m)						80,00	
TOTAL RUIM (m)						0,00	
TOTAL (m)						80,00

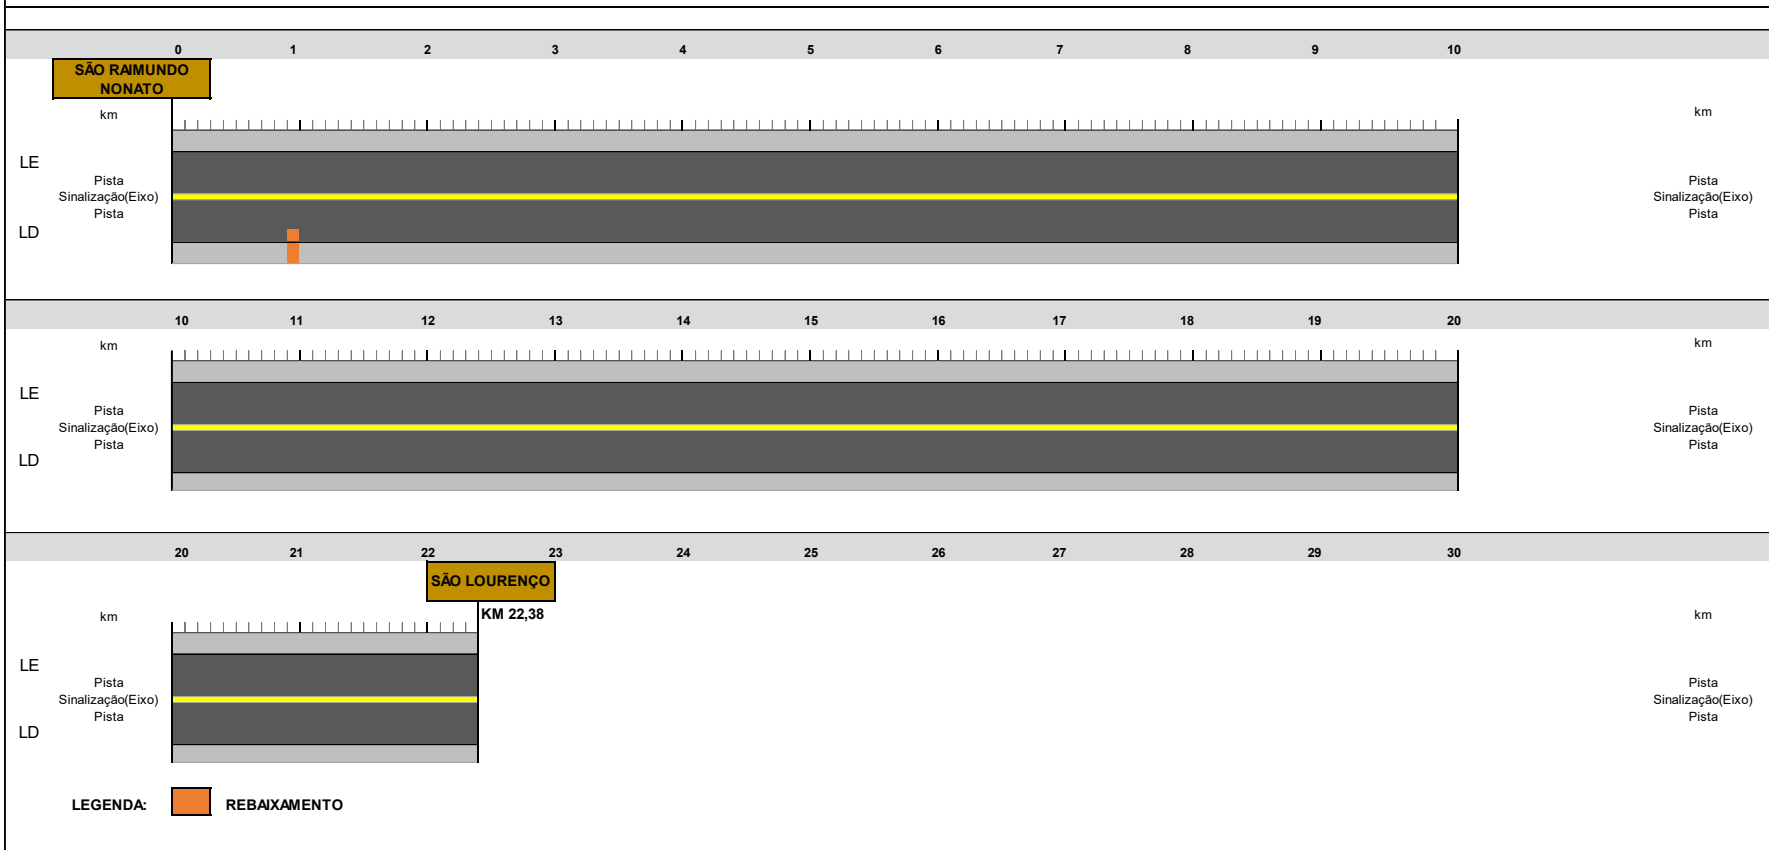
GOVERNO DO ESTADO DO PIAUÍ
DER - DEPARTAMENTO DE ESTRADAS DE RODAGEM DO ESTADO DO PIAUÍ
Rodovia: PI-140 Trecho: SÃO RAIMUNDO NONATO - SÃO LOURENÇO DO PIAUÍ Extensão: 22,38 Km
LOCALIZAÇÃO DOS REBAIXAMENTOS LATERAIS

Durante a vistoria de campo, foram identificados apenas dois pontos com rebaixamento no revestimento, sem indícios de evolução significativa no momento da inspeção. Tais ocorrências, embora devam ser monitoradas em futuras campanhas de Levantamento Visual Contínuo (LVC), não comprometem, no estágio atual, as condições gerais de tráfegabilidade do trecho.

REBAIXAMENTO LATERAL					
	O	DIMENSÕES (m)		ÁREA (m²)	OBSERVAÇÃO
0,96	D	1,00	1,00	1,00	
0,99	D	1,00	1,00	1,00	
TOTAL (m²)					2,00

Dessa forma, conclui-se que o trecho se encontra em ótimas condições operacionais, demandando apenas intervenções pontuais de manutenção corretiva nos dois rebaixamentos identificados e a implantação das seis placas de sinalização recomendadas.
