**DER – DEPARTAMENTO DE ESTRADAS DE RODAGEM DO PIAUÍ**

## **RELATÓRIO DE LEVANTAMENTO DAS CONDIÇÕES DE SUPERFÍCIE DAS RODOVIAS**

**PI-305: CARAÚBAS DO PIAUÍ / CAXINGÓ.**

**JANEIRO/2026**

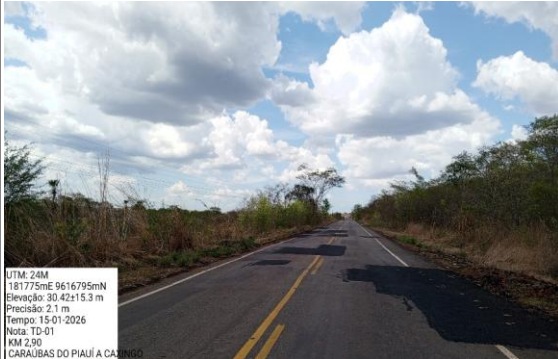
<p>UTM: 24M 181775mE 9616795mN Elevação: 30.42±15.3 m Precisão: 2.1 m Tempo: 15-01-2026 Nota: TD-01 KM 2,90 CARAÚBAS DO PIAUÍ A CAXINGÓ</p>

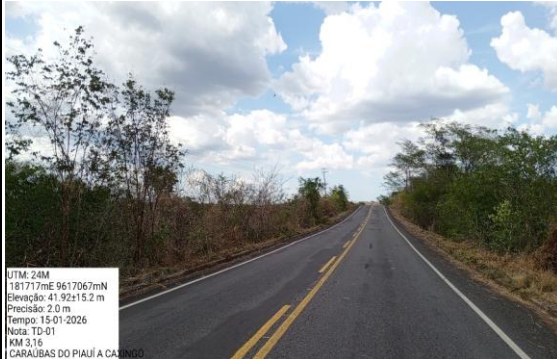
<p>UTM: 24M 181717mE 9617067mN Elevação: 41.92±15.2 m Precisão: 2.0 m Tempo: 15-01-2026 Nota: TD-01 KM 3,16 CARAÚBAS DO PIAUÍ A CAXINGÓ</p>
FOTO 19	FOTO 20

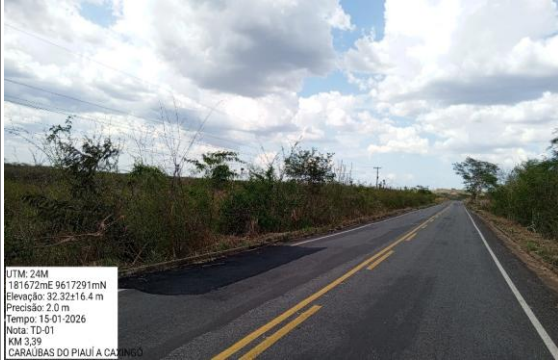
<p>UTM: 24M 181672mE 9617291mN Elevação: 32.32±16.4 m Precisão: 2.0 m Tempo: 15-01-2026 Nota: TD-01 KM 3,39 CARAÚBAS DO PIAUÍ A CAXINGÓ</p>

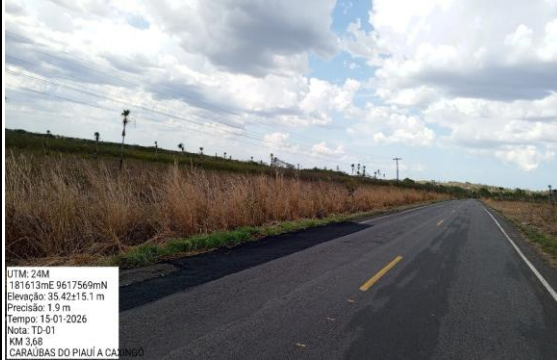
REBAIXAMENTO LATERAL					
KM	LADO	DIMENSÕES (m)		ÁREA (m²)	OBSERVAÇÃO
3,69	E	150,00	1,20	180,00	
5,70	D	8,00	1,00	8,00	
TOTAL (m²)					188,00

<p>UTM: 24M 181613mE 9617569mN Elevação: 35.42±15.1 m Precisão: 1.9 m Tempo: 15-01-2026 Nota: TD-01 KM 3,68 CARAÚBAS DO PIAUÍ A CAXINGÓ</p>
FOTO 21	FOTO 22

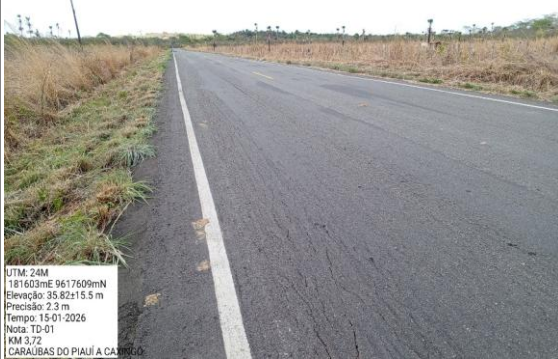
<p>UTM: 24M 181603mE 9617609mN Elevação: 35.82±15.5 m Precisão: 2.3 m Tempo: 15-01-2026 Nota: TD-01 KM 3,72 CARAÚBAS DO PIAUÍ A CAXINGÓ</p>

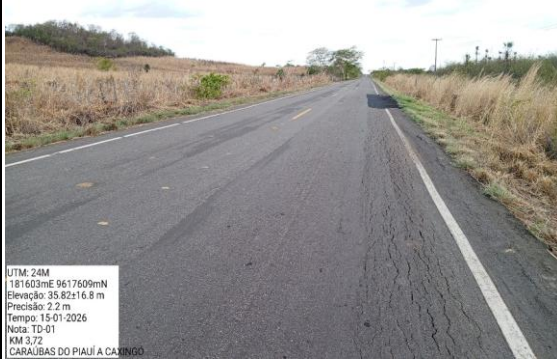
<p>UTM: 24M 181603mE 9617609mN Elevação: 35.82±16.8 m Precisão: 2.2 m Tempo: 15-01-2026 Nota: TD-01 KM 3,72 CARAÚBAS DO PIAUÍ A CAXINGÓ</p>

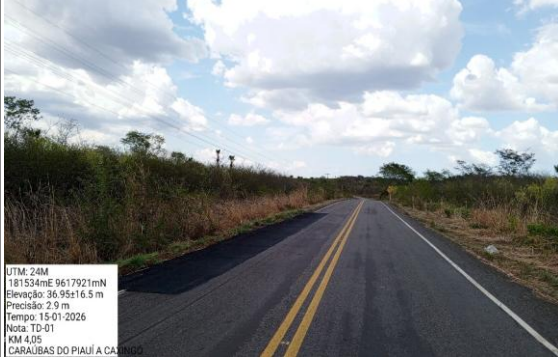
<p>UTM: 24M 181534mE 9617921mN Elevação: 36.95±16.5 m Precisão: 2.9 m Tempo: 15-01-2026 Nota: TD-01 KM 4,05 CARAÚBAS DO PIAUÍ A CAXINGÓ</p>

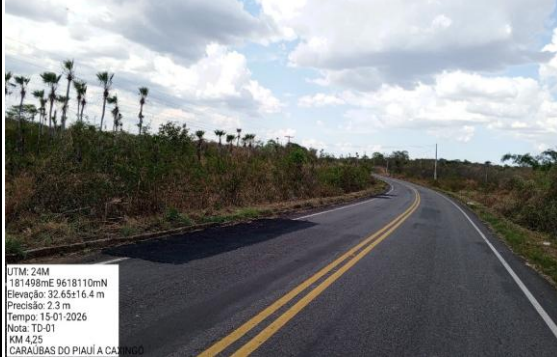
<p>UTM: 24M 181498mE 9618110mN Elevação: 32.65±16.4 m Precisão: 2.3 m Tempo: 15-01-2026 Nota: TD-01 KM 4,25 CARAÚBAS DO PIAUÍ A CAXINGÓ</p>

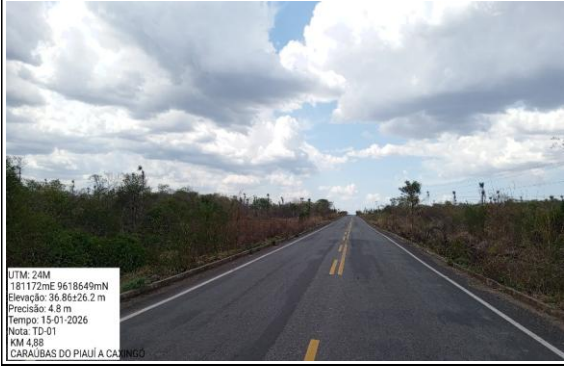
<p>UTM: 24M 181172mE 9618649mN Elevação: 36.86±26.2 m Precisão: 4.8 m Tempo: 15-01-2026 Nota: TD-01 KM 4,88 CARAUBAS DO PIAUÍ A CAXINGÓ</p>

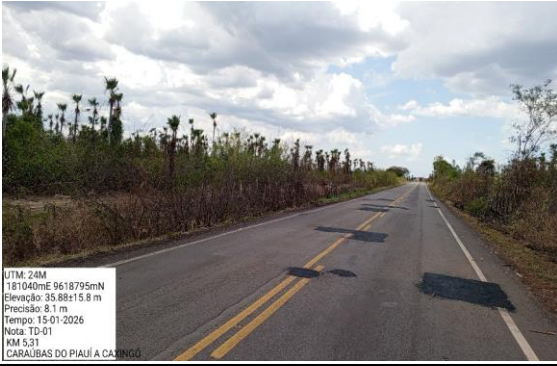
<p>UTM: 24M 181040mE 9618795mN Elevação: 35.88±15.8 m Precisão: 8.1 m Tempo: 15-01-2026 Nota: TD-01 KM 5,31 CARAUBAS DO PIAUÍ A CAXINGÓ</p>
FOTO 27	FOTO 28

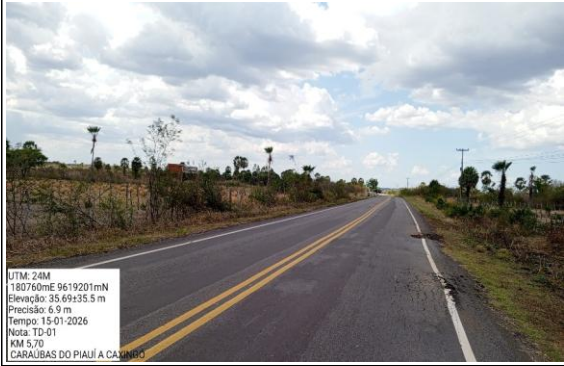
<p>UTM: 24M 180760mE 9619201mN Elevação: 35.69±35.5 m Precisão: 6.9 m Tempo: 15-01-2026 Nota: TD-01 KM 5,70 CARAUBAS DO PIAUÍ A CAXINGÓ</p>

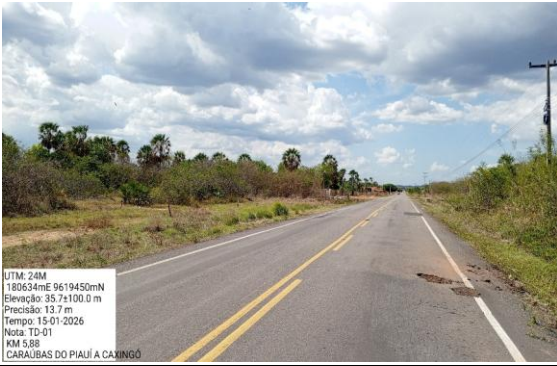
<p>UTM: 24M 180634mE 9619450mN Elevação: 35.7±100.0 m Precisão: 13.7 m Tempo: 15-01-2026 Nota: TD-01 KM 5,88 CARAUBAS DO PIAUÍ A CAXINGÓ</p>
FOTO 29	FOTO 30

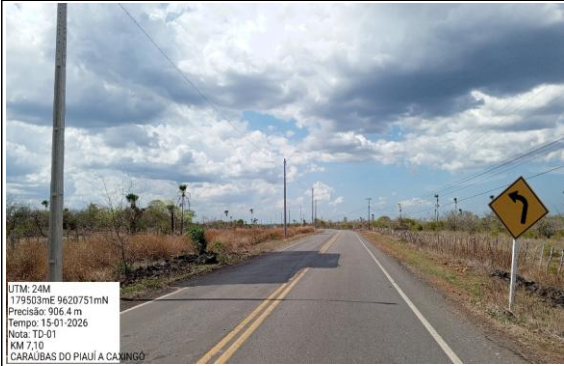
<p>UTM: 24M 179503mE 9620751mN Precisão: 906.4 m Tempo: 15-01-2026 Nota: TD-01 KM 7,10 CARAUBAS DO PIAUÍ A CAXINGÓ</p>

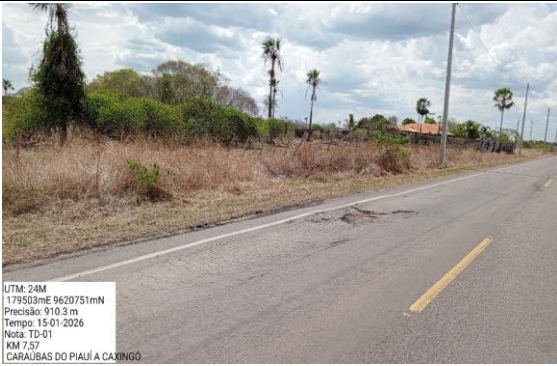
<p>UTM: 24M 179503mE 9620751mN Precisão: 910.3 m Tempo: 15-01-2026 Nota: TD-01 KM 7,57 CARAUBAS DO PIAUÍ A CAXINGÓ</p>
FOTO 31	FOTO 32

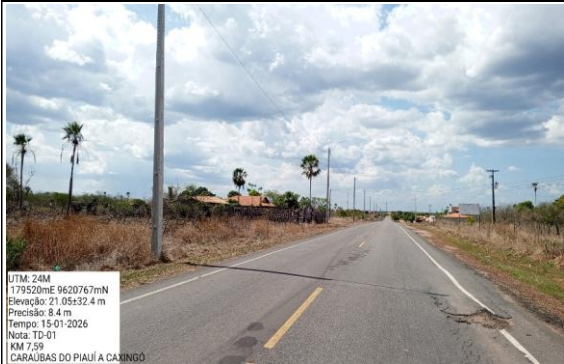
<p>UTM: 24M 179520mE 9620767mN Elevação: 21.05±32.4 m Precisão: 8.4 m Tempo: 15-01-2026 Nota: TD-01 KM 7,29 CARAUBAS DO PIAUÍ A CAXINGÓ</p>

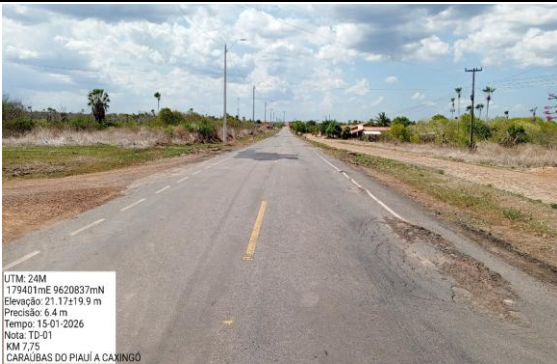
TRECHOS A SEREM RESTAURADOS			
ÁREAS PARA RESTAURAÇÃO	KM INICIAL	KM FINAL	EXTENSÃO (m)
1ª ÁREA	2,45	2,55	100,00
2ª ÁREA	7,75	8,55	800,00
TOTAL (m)			900,00

<p>UTM: 24M 179401mE 9620837mN Elevação: 21.17±19.9 m Precisão: 6.4 m Tempo: 15-01-2026 Nota: TD-01 KM 7,75 CARAUBAS DO PIAUÍ A CAXINGÓ</p>
