DER – DEPARTAMENTO DE ESTRADAS DE RODAGEM DO PIAUÍ

RELATÓRIO DE LEVANTAMENTO DAS CONDIÇÕES DE SUPERFÍCIE DAS RODOVIAS

PI-305: CAXINGÓ / ENTR. PI-211.

JANEIRO/2026

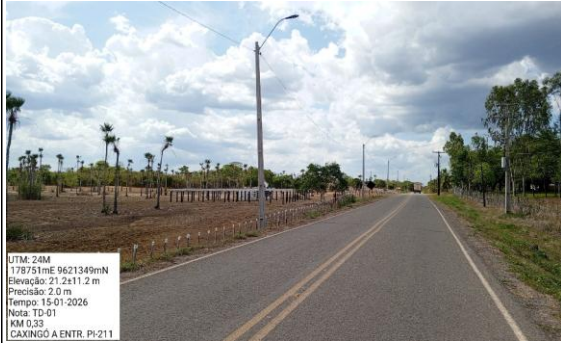
UTM: 24M 178751mE 9621349mN Elevação: 21,2±11,2 m Precisão: 2,0 m Tempo: 15-01-2026 Nota: TD-01 KM 0,33 CAXINGÓ A ENTR. PI-211

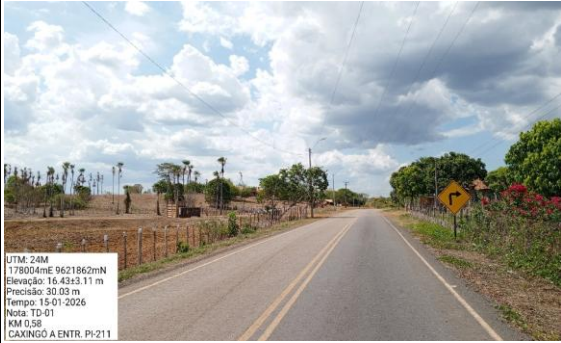
UTM: 24M 178004mE 9621862mN Elevação: 16,43±5,11 m Precisão: 30,03 m Tempo: 15-01-2026 Nota: TD-01 KM 0,58 CAXINGÓ A ENTR. PI-211
FOTO 3	FOTO 4

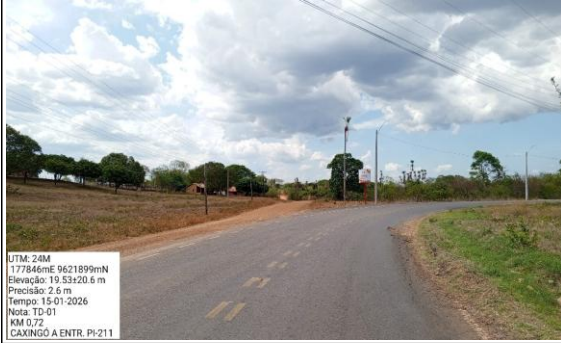
UTM: 24M 177846mE 9621899mN Elevação: 19,53±20,6 m Precisão: 2,6 m Tempo: 15-01-2026 Nota: TD-01 KM 0,72 CAXINGÓ A ENTR. PI-211

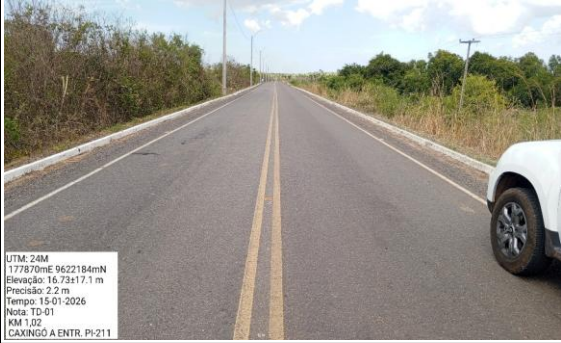
UTM: 24M 177870mE 9622184mN Elevação: 16,73±17,1 m Precisão: 2,2 m Tempo: 15-01-2026 Nota: TD-01 KM 1,02 CAXINGÓ A ENTR. PI-211
FOTO 5	FOTO 6

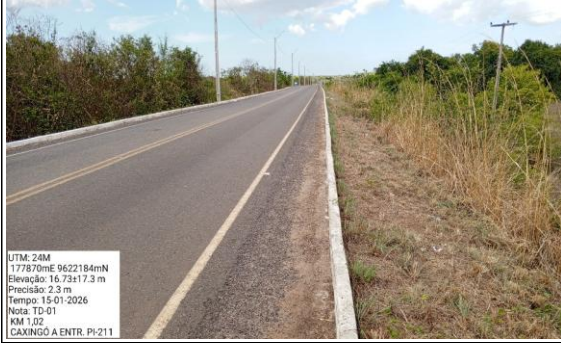
UTM: 24M 177870mE 9622184mN Elevação: 16,73±17,3 m Precisão: 2,2 m Tempo: 15-01-2026 Nota: TD-01 KM 1,02 CAXINGÓ A ENTR. PI-211

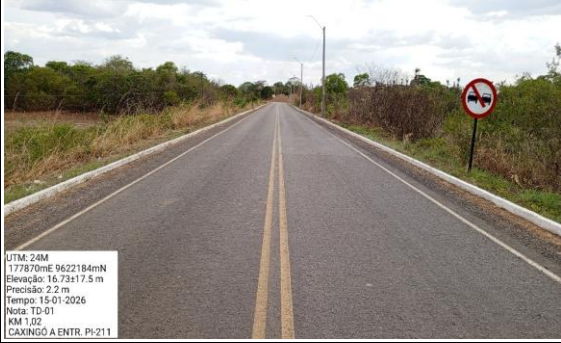
UTM: 24M 177870mE 9622184mN Elevação: 16,73±17,5 m Precisão: 2,2 m Tempo: 15-01-2026 Nota: TD-01 KM 1,02 CAXINGÓ A ENTR. PI-211
FOTO 7	FOTO 8

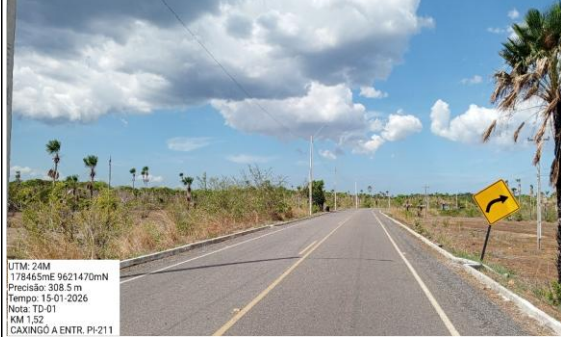
UTM: 24M 178465mE 9621470mN Elevação: 308,5 m Precisão: 308,5 m Tempo: 15-01-2026 Nota: TD-01 KM 1,52 CAXINGÓ A ENTR. PI-211

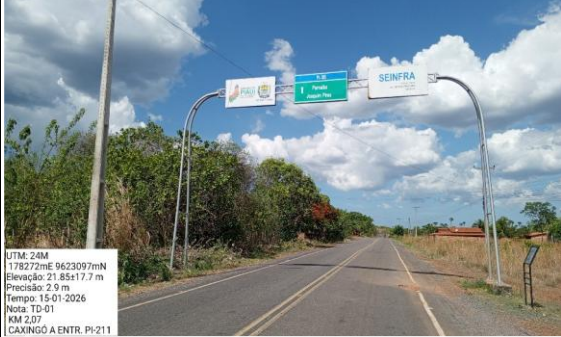
UTM: 24M 178272mE 9623097mN Elevação: 21,85±17,7 m Precisão: 2,9 m Tempo: 15-01-2026 Nota: TD-01 KM 2,07 CAXINGÓ A ENTR. PI-211
