DER – DEPARTAMENTO DE ESTRADAS DE RODAGEM DO PIAUÍ

## **RELATÓRIO DE LEVANTAMENTO DAS CONDIÇÕES DE SUPERFÍCIE DAS RODOVIAS**

PI – 225: ENTR. BR-316 / SÃO MIGUEL DA BAIXA GRANDE

JANEIRO/2026

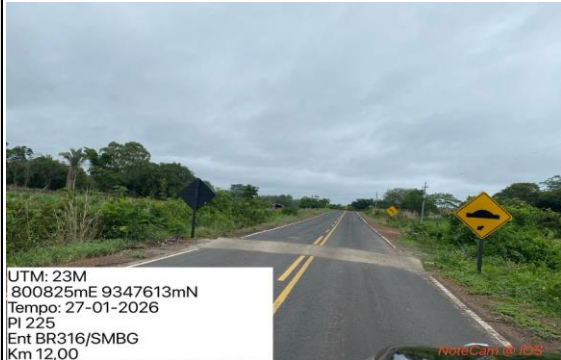
<p>UTM: 23M 800825mE 9347613mN Tempo: 27-01-2026 PI 225 Ent BR316/SMBG Km 12,00</p>

Quanto à sinalização viária, os elementos verticais apresentam, de modo geral, condição regular. Destaca-se a presença de pórticos e semipórticos novos, equipados com placas atualizadas nas extremidades do trecho (KM 0,08; 0,42; 24,22 e 24,41). No entanto, a sinalização horizontal carece de manutenção em pontos específicos, como nas lombadas dos KM 12,00 e 12,17, que se encontram sem a devida pintura técnica.
