DER – DEPARTAMENTO DE ESTRADAS DE RODAGEM DO PIAUÍ

RELATÓRIO DE LEVANTAMENTO DAS CONDIÇÕES DE SUPERFÍCIE DAS RODOVIAS

PI-258: ENTR. PI – 216 (DOMINGOS MOURÃO) / DIV. PI / CE.

NOVEMBRO/2025

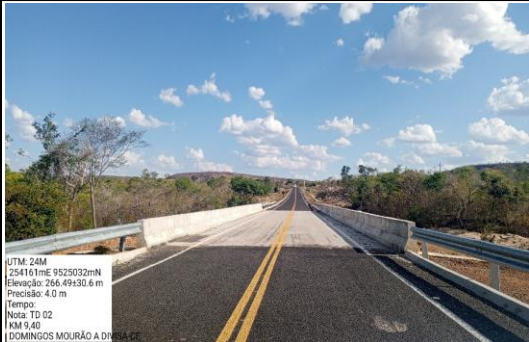
<p>UTM: 24M 254161mE 9525032mN Elevação: 266.49±30.6 m Precisão: 4.0 m Tempo: TD 02 KM 9.40 DOMINGOS MOURÃO A DIVISA CE</p>

OAES	
LOCALIZAÇÃO	TIPO
9,40	PONTE
TOTAL (UN)	1

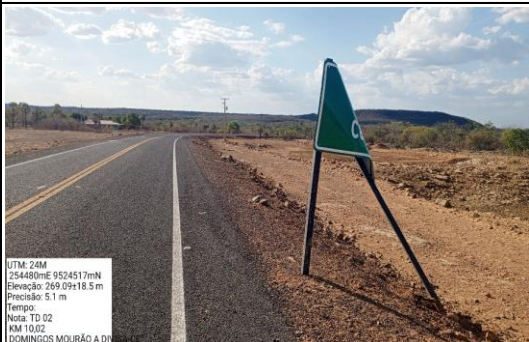
<p>UTM: 24M 254480mE 9524517mN Elevação: 269.09±18.5 m Precisão: 5.1 m Tempo: TD 02 KM 10.02 DOMINGOS MOURÃO A DIVISA CE</p>

9,59	INDICAÇÃO	LD	EXISTENTE	
9,65	A-2A	LD	EXISTENTE	 
10,02	INDICAÇÃO	LE	DANIFICADA	
10,07	INDICAÇÃO	LE	DANIFICADA	
10,14	A-2B	LE	EXISTENTE	 
10,26	R-7	LE	EXISTENTE	 
10,46	R-7	LD	EXISTENTE	 
10,57	A-2B	LD	EXISTENTE	 
11,63	A-2B	LD	EXISTENTE	 
11,76	R-7	LD	EXISTENTE	 
12,17	R-7	LD	EXISTENTE	 
12,26	A-2B	LD	EXISTENTE	 
12,33	A-20B	LD	EXISTENTE	 
12,73	A-2A	LE	EXISTENTE
