DER – DEPARTAMENTO DE ESTRADAS DE RODAGEM DO PIAUÍ

RELATÓRIO DE LEVANTAMENTO DAS CONDIÇÕES DE SUPERFÍCIE DAS RODOVIAS

PI-347: ENTR. PI-112 / DIV. MARANHÃO (POV. DESÍGNIO).

JANEIRO/2026

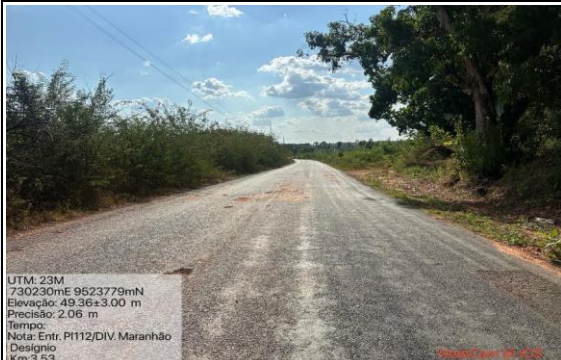
No levantamento de campo realizado em janeiro de 2026, constatou-se, ao longo da rodovia, a presença de panelas na superfície de rolamento, concentradas entre os km 3,53 e 3,86, bem como no km 5,99 do segmento. Verificou-se, ainda, a ocorrência de exsudação ao longo de toda a extensão avaliada. A presença desses defeitos indica a necessidade de adoção de medidas corretivas e preventivas.

<p>UTM: 23M 730230mE 9523779mN Elevação: 49.36±3.00 m Precisão: 2.06 m Tempo: Nota: Entr. PI112/DIV. Maranhão Desígnio Km:3,53</p>	  <p>UTM: 23M 730230mE 9523780mN Elevação: 51.67±3.00 m Precisão: 2.04 m Tempo: Nota: Entr. PI112/DIV. Maranhão Desígnio Km:3,53</p>
FOTO 13	FOTO 14

Recomenda-se a execução de serviços de tapa-buracos nos pontos críticos identificados, seguida da implantação de microrrevestimento asfáltico, com o objetivo de recuperar a superfície de rolamento, corrigir defeitos funcionais e prolongar a vida útil do pavimento.

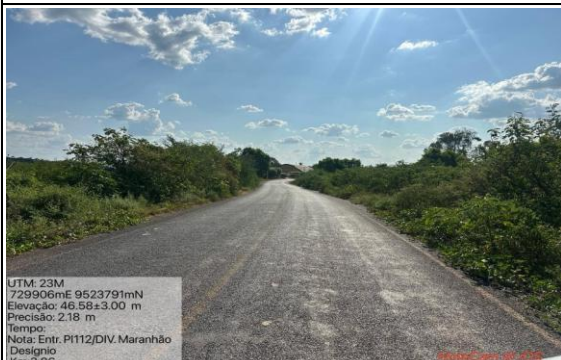
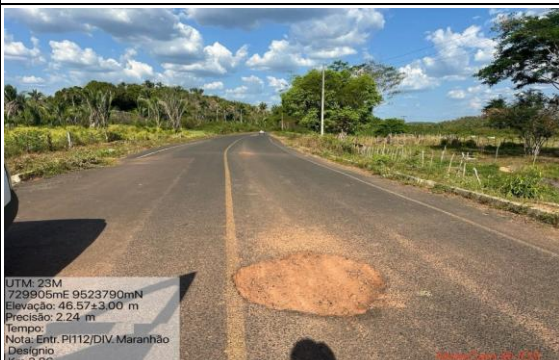
<p>UTM: 23M 729906mE 9523791mN Elevação: 46.58±3.00 m Precisão: 2.18 m Tempo: Nota: Entr. PI112/DIV. Maranhão Desígnio Km:3,86</p>

<p>UTM: 23M 729906mE 9523790mN Elevação: 46.57±3.00 m Precisão: 2.24 m Tempo: Nota: Entr. PI112/DIV. Maranhão Desígnio Km:3,86</p>
