**DER – DEPARTAMENTO DE ESTRADAS DE RODAGEM DO PIAUÍ**

## **RELATÓRIO DE LEVANTAMENTO DAS CONDIÇÕES DE SUPERFÍCIE DAS RODOVIAS**

**LIGAÇÃO: ENTR. PI-116 (LABINO) / ILHA GRANDE.**

**NOVEMBRO/2025**

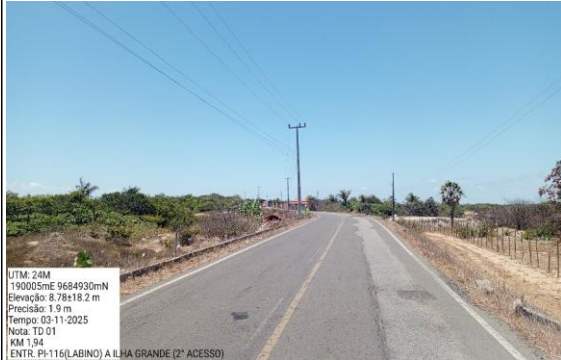
<p>UTM: 24M 190005mE 9684930mN Elevação: 8.78±18.2 m Precisão: 1.9 m Tempo: 03-11-2025 Nota: TD 01 KM 1.94 ENTR. PI-116(LABINO) A ILHA GRANDE (2º ACESSO)</p>

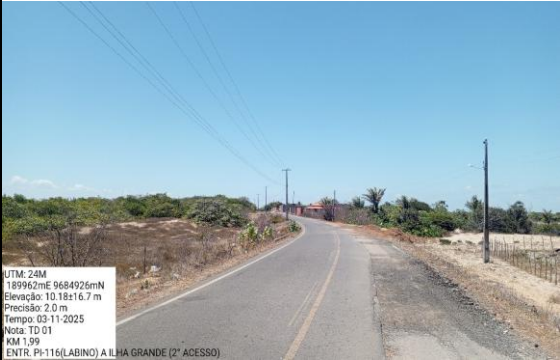
<p>UTM: 24M 189962mE 9684926mN Elevação: 10.18±16.7 m Precisão: 2.0 m Tempo: 03-11-2025 Nota: TD 01 KM 1.99 ENTR. PI-116(LABINO) A ILHA GRANDE (2º ACESSO)</p>
<b>FOTO 19</b>	<b>FOTO 20</b>

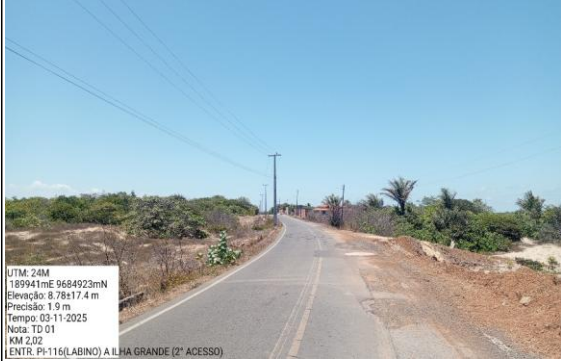
<p>UTM: 24M 189941mE 9684923mN Elevação: 8.78±17.4 m Precisão: 1.9 m Tempo: 03-11-2025 Nota: TD 01 KM 2.02 ENTR. PI-116(LABINO) A ILHA GRANDE (2º ACESSO)</p>

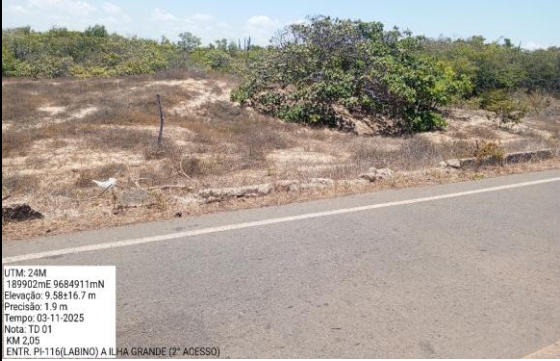
<p>UTM: 24M 189902mE 9684911mN Elevação: 9.58±16.7 m Precisão: 1.9 m Tempo: 03-11-2025 Nota: TD 01 KM 2.05 ENTR. PI-116(LABINO) A ILHA GRANDE (2º ACESSO)</p>
<b>FOTO 21</b>	<b>FOTO 22</b>

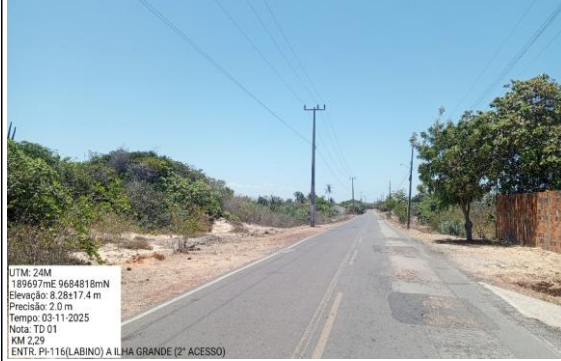
<p>UTM: 24M 189969mE 9684818mN Elevação: 8.28±17.4 m Precisão: 2.0 m Tempo: 03-11-2025 Nota: TD 01 KM 2.29 ENTR. PI-116(LABINO) A ILHA GRANDE (2º ACESSO)</p>

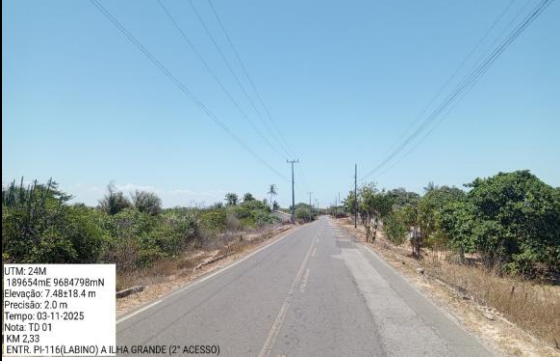
<p>UTM: 24M 189954mE 9684798mN Elevação: 7.48±18.4 m Precisão: 2.0 m Tempo: 03-11-2025 Nota: TD 01 KM 2.33 ENTR. PI-116(LABINO) A ILHA GRANDE (2º ACESSO)</p>

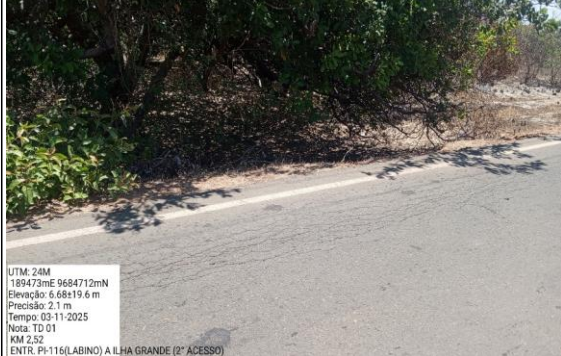
<p>UTM: 24M 189473mE 9684712mN Elevação: 6.68±19.6 m Precisão: 2.1 m Tempo: 03-11-2025 Nota: TD 01 KM 2.52 ENTR. PI-116(LABINO) A ILHA GRANDE (2º ACESSO)</p>

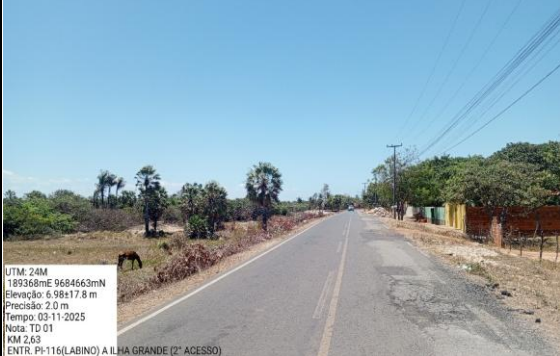
<p>UTM: 24M 189368mE 9684663mN Elevação: 6.98±17.8 m Precisão: 2.0 m Tempo: 03-11-2025 Nota: TD 01 KM 2.63 ENTR. PI-116(LABINO) A ILHA GRANDE (2º ACESSO)</p>
