DER – DEPARTAMENTO DE ESTRADAS DE RODAGEM DO PIAUÍ

RELATÓRIO DE LEVANTAMENTO DAS CONDIÇÕES DE SUPERFÍCIE DAS RODOVIAS

PI – 252: ENTR. BR-315/ SANTA LUZ DO PIAUÍ

JANEIRO/2026

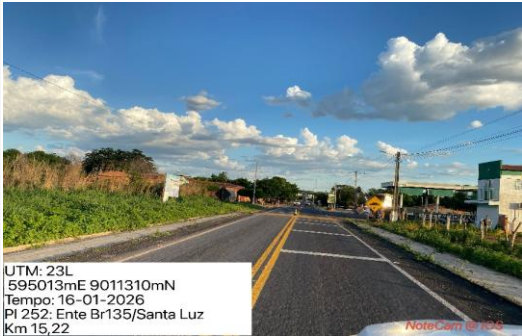
<p>UTM: 23L 595013mE 9011310mN Tempo: 16-01-2026 PI 252: Ente Br135/Santa Luz Km 15,22</p>

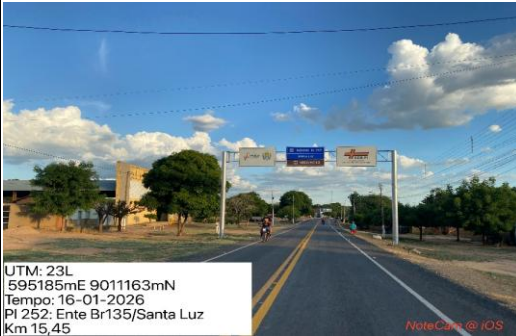
<p>UTM: 23L 595185mE 9011163mN Tempo: 16-01-2026 PI 252: Ente Br135/Santa Luz Km 15,45</p>
