DER – DEPARTAMENTO DE ESTRADAS DE RODAGEM DO PIAUÍ

RELATÓRIO DE LEVANTAMENTO DAS CONDIÇÕES DE SUPERFÍCIE DAS RODOVIAS

PI- 208: ENTR. BR-343 / LAGOA DO PORTINHO.

MARÇO/2025

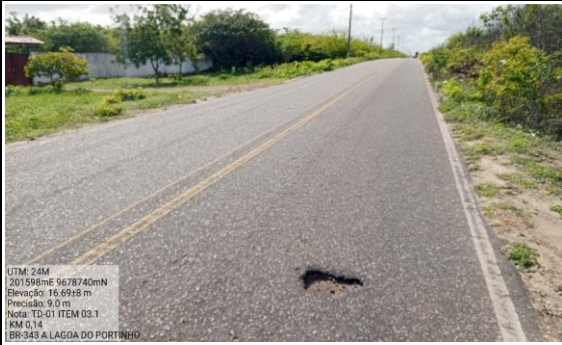
<p>UTM: 24M 201590mE 9678740mN Elevação: 16.69±8 m Precisão: 9.0 m Nota: TD-01 ITEM 03.1 KM 0,14 BR-343 A LAGOA DO PORTINHO</p>
FOTO 3	FOTO 4

OBSERVAÇÕES	
LOCALIZAÇÃO(km)	OBSERVAÇÃO
0,14	PÓRTICO SUSPENSO

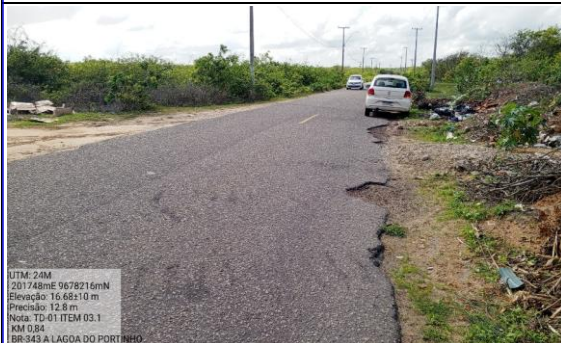
<p>UTM: 24M 201748mE 9678216mN Elevação: 16.68±10 m Precisão: 12.8 m Nota: TD-01 ITEM 03.1 KM 0,84 BR-343 A LAGOA DO PORTINHO</p>

REBAIXAMENTO LATERAL					
KM	LADO	DIMENSÕES (m)		ÁREA (m ²)	OBSERVAÇÃO
0,82	LD	20,00	0,50	10,00	
1,03	LD	13,00	0,20	2,60	
1,17	LE	4,00	0,50	2,00	
1,27	LD	15,00	0,20	3,00	
1,80	LD	10,00	0,40	4,00	
2,81	LD	80,00	0,30	24,00	
2,81	LE	80,00	0,30	24,00	
TOTAL (m ²)					69,60
