DER – DEPARTAMENTO DE ESTRADAS DE RODAGEM DO PIAUÍ

RELATÓRIO DE LEVANTAMENTO DAS CONDIÇÕES DE SUPERFÍCIE DAS RODOVIAS

PI-383: ENTR. BR-343 (ANGICAL DO PIAUÍ) / JARDIM DO MULATO.

OUTUBRO/2025

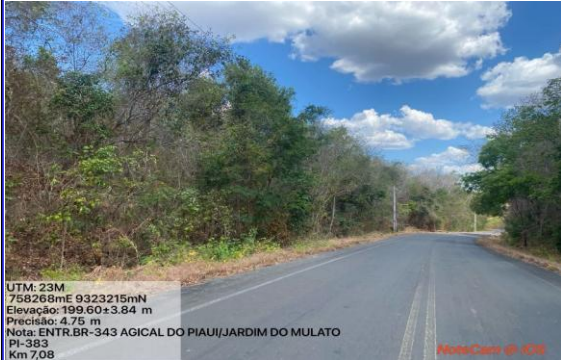
<p>UTM: 23M 758268mE 9323215mN Elevação: 199.60±3.84 m Precisão: 4.75 m Nota: ENTR.BR-343 AGICAL DO PIAUI/JARDIM DO MULATO PI-383 Km 7,08</p>

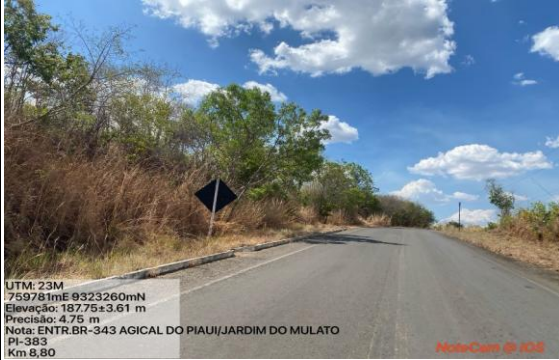
<p>UTM: 23M 759781mE 9323260mN Elevação: 187.76±3.61 m Precisão: 4.75 m Nota: ENTR.BR-343 AGICAL DO PIAUI/JARDIM DO MULATO PI-383 Km 8,80</p>
FOTO 27	FOTO 28

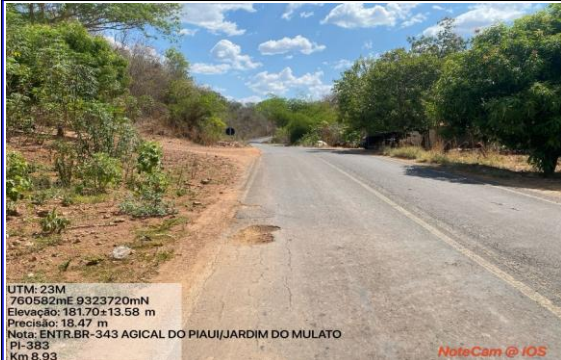
<p>UTM: 23M 760582mE 9323720mN Elevação: 181.70±13.58 m Precisão: 18.47 m Nota: ENTR.BR-343 AGICAL DO PIAUI/JARDIM DO MULATO PI-383 Km 8,93</p>

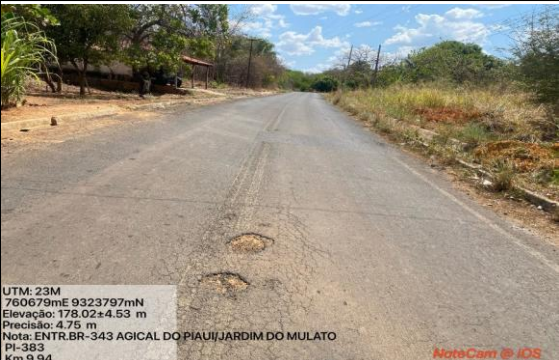
<p>UTM: 23M 760679mE 9323797mN Elevação: 178.02±4.53 m Precisão: 4.75 m Nota: ENTR.BR-343 AGICAL DO PIAUI/JARDIM DO MULATO PI-383 Km 9,94</p>
FOTO 29	FOTO 30

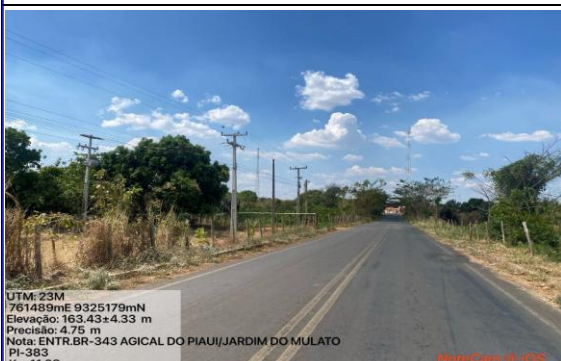
<p>UTM: 23M 761489mE 9325179mN Elevação: 163.43±4.33 m Precisão: 4.75 m Nota: ENTR.BR-343 AGICAL DO PIAUI/JARDIM DO MULATO PI-383 Km 11,68</p>

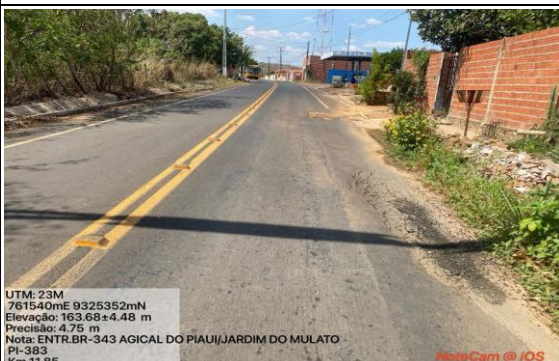
<p>UTM: 23M 761540mE 9325352mN Elevação: 163.68±4.48 m Precisão: 4.75 m Nota: ENTR.BR-343 AGICAL DO PIAUI/JARDIM DO MULATO PI-383 Km 11,85</p>

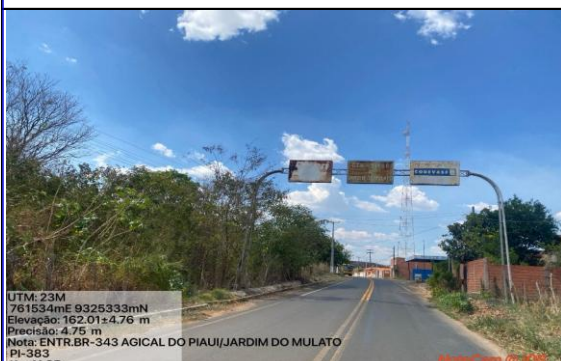
<p>UTM: 23M 761534mE 9325333mN Elevação: 162.01±4.76 m Precisão: 4.75 m Nota: ENTR.BR-343 AGICAL DO PIAUI/JARDIM DO MULATO PI-383 Km 11,85</p>

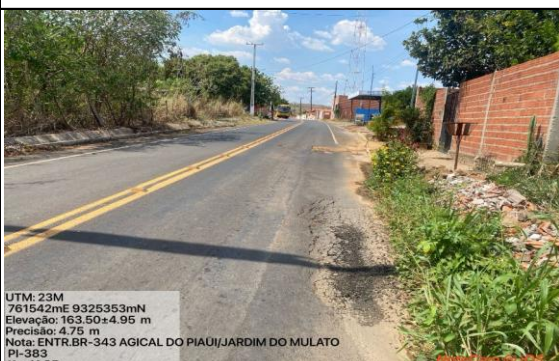
<p>UTM: 23M 761542mE 9325353mN Elevação: 163.50±4.95 m Precisão: 4.75 m Nota: ENTR.BR-343 AGICAL DO PIAUI/JARDIM DO MULATO PI-383 Km 11,85</p>
