DER – DEPARTAMENTO DE ESTRADAS DE RODAGEM DO PIAUÍ

## **RELATÓRIO DE LEVANTAMENTO DAS CONDIÇÕES DE SUPERFÍCIE DAS RODOVIAS**

ANEL: ANEL VIÁRIO DE SIMPLÍCIO MENDES.

OUTUBRO/2025

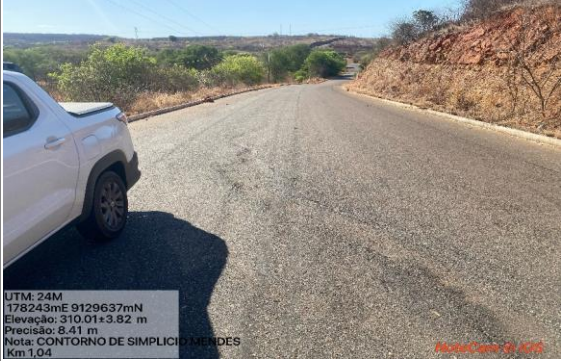
<p>UTM: 24M 178243mE 9129637mN Elevação: 310.01+3.82 m Precisão: 8.41 m Nota: CONTORNO DE SIMPLICIO MENDES Km 1,04</p>

EROSÃO					
KM	LADO	DIMENSÕES			VOLUME (m <sup>3</sup> )
1,04	LD	2,00	30,00	1,00	60,00
TOTAL (m <sup>3</sup> )					60,00
