DER – DEPARTAMENTO DE ESTRADAS DE RODAGEM DO PIAUÍ

RELATÓRIO DE LEVANTAMENTO DAS CONDIÇÕES DE SUPERFÍCIE DAS RODOVIAS

PI – 476: PAULISTANA/ POVOADO TIGRE

DEZEMBRO/2025

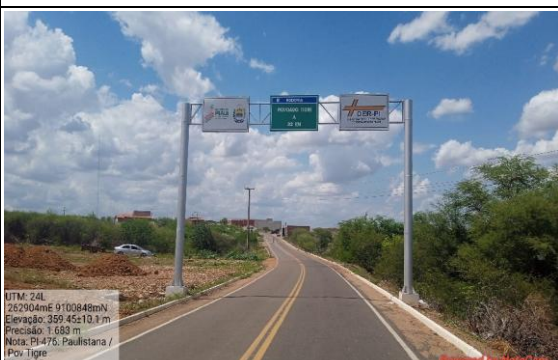
| OBSERVAÇÕES | |
|---|---|
| 0,22 | PÓRTICO NOVO |

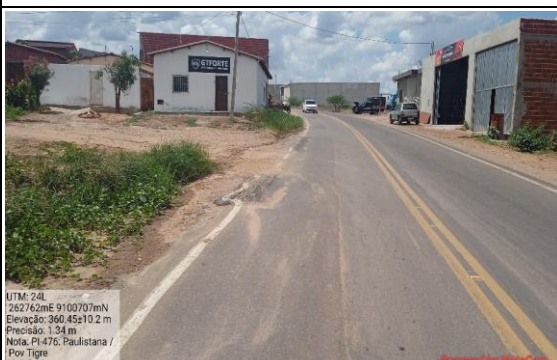
| REBAIXAMENTO LATERAL | | | | | |
|---|---|---|---|---|---|
| 0,41 | E | 30,00 | 1,50 | 45,00 | |

As patologias observadas na pista apresentam erosão e rebaixamento lateral devido à falha de drenagem e perda de suporte do solo. Para corrigir, recomenda-se restabelecer a drenagem, recompor o suporte lateral com material compactado e reconstruir a borda do pavimento, com o objetivo de garantir estabilidade e a boa trafegabilidade pelo trecho.

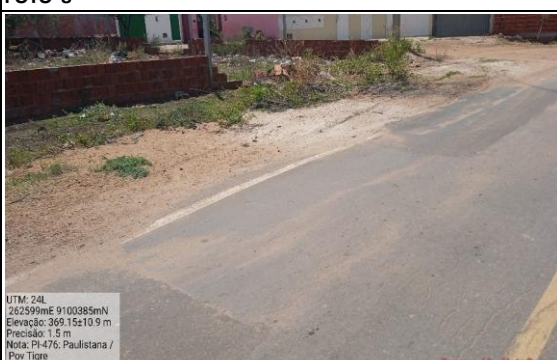
| REBAIXAMENTO LATERAL | | | | | |
|---|---|---|---|---|---|
| 0,78 | E | 10,00 | 1,00 | 10,00 | |
