DER – DEPARTAMENTO DE ESTRADAS DE RODAGEM DO PIAUÍ

RELATÓRIO DE LEVANTAMENTO DAS CONDIÇÕES DE SUPERFÍCIE DAS RODOVIAS

PI – 212: NOSSA SENHORA DOS REMÉDIOS / PORTO

JANEIRO/2026

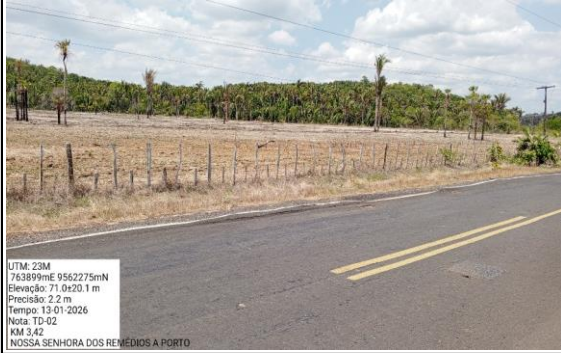
<p>UTM: 23M 763899mE 9562275mN Elevação: 71.0±20.1 m Precisão: 2.2 m Tempo: 13-01-2026 Nota: TD-02 KM 3,42 NOSSA SENHORA DOS REMÉDIOS A PORTO</p>

REBAIXAMENTO LATERAL					
KM	LADO	DIMENSÕES (m)		ÁREA (m²)	OBSERVAÇÃO
3,43	LE	12,00	1,00	12,00	
13,00	LD	4,00	1,20	4,80	
TOTAL (m²)					16,80
