DER – DEPARTAMENTO DE ESTRADAS DE RODAGEM DO PIAUÍ

RELATÓRIO DE LEVANTAMENTO DAS CONDIÇÕES DE SUPERFÍCIE DAS RODOVIAS

LIGAÇÃO: ENTR.BR-343 (AV PETRÔNIO PORTELA) / SÃO PEDRO DO PIAUÍ.

NOVEMBRO/2025

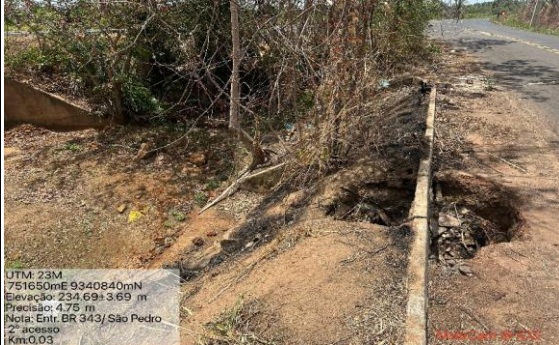
<p>UTM: 23M 751650mE 9340840mN Elevação: 234,69+3.69 m Precisão: 4,75 m Nota: Entr. BR 343/ São Pedro 2º acesso Km:0,03</p>
FOTO 3	FOTO 4

- **Painéis (área total de 26,0 m²):** Recomenda-se a execução de serviço de tapa-buracos, a fim de prevenir a progressiva deterioração do pavimento.
- **Placas de sinalização:** Verificou-se a necessidade de instalação de placas de sinalizações ao longo do trecho da rodovia.
- **Erosão:** Constatou-se a ocorrência de erosão no km 0,03, cujas dimensões são de (2m x 1m x 1m).

EROSÃO					
KM	LADO	DIMENSÕES			VOLUME (m³)
0,03	LD	2,00	1,00	1,00	2,00
TOTAL (m³)					2,00
