DER – DEPARTAMENTO DE ESTRADAS DE RODAGEM DO PIAUÍ

RELATÓRIO DE LEVANTAMENTO DAS CONDIÇÕES DE SUPERFÍCIE DAS RODOVIAS

PI-306: ENTR. PI-211 / POVOADO COROA SÃO REMÍGIO.

ABRIL/2025

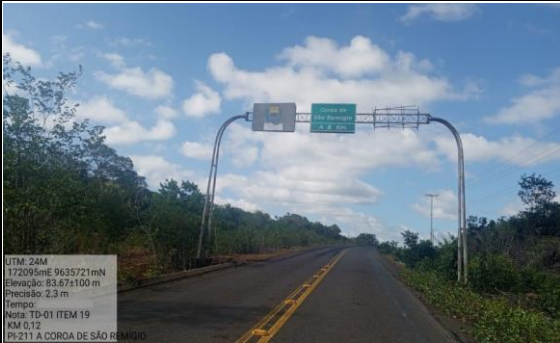
| OBSERVAÇÕES | |
|---|---|
| 0,12 | PÓRTICO ANTIGO DANIFICADO |
