DER – DEPARTAMENTO DE ESTRADAS DE RODAGEM DO PIAUÍ

RELATÓRIO DE LEVANTAMENTO DAS CONDIÇÕES DE SUPERFÍCIE DAS RODOVIAS

LIGAÇÃO: ENTR. PI-116 / PRAIA DO ARROMBADO.

NOVEMBRO/2025

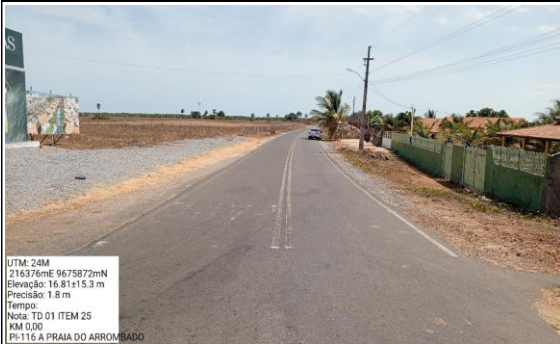
<p>UTM: 24M 216376mE 9675872mN Elevação: 16.81±15.3 m Precisão: 1.8 m Tempo: Nota: TD 01 ITEM 25 KM 0,00 PI-116 A PRAIA DO ARROMBADO</p>

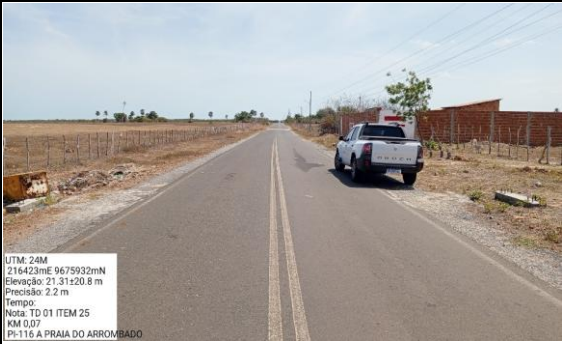
No km 0,07 foi localizada uma base antiga executada para implantação do pórtico.

<p>UTM: 24M 216423mE 9675932mN Elevação: 21.31±20.8 m Precisão: 2.2 m Tempo: Nota: TD 01 ITEM 25 KM 0,07 PI-116 A PRAIA DO ARROMBADO</p>
FOTO 3	FOTO 4

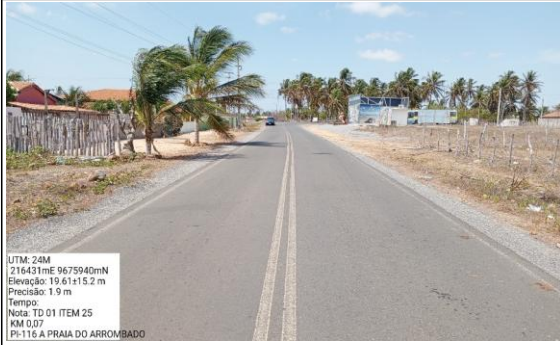
<p>UTM: 24M 216431mE 9675940mN Elevação: 19.61±15.2 m Precisão: 1.9 m Tempo: Nota: TD 01 ITEM 25 KM 0,07 PI-116 A PRAIA DO ARROMBADO</p>

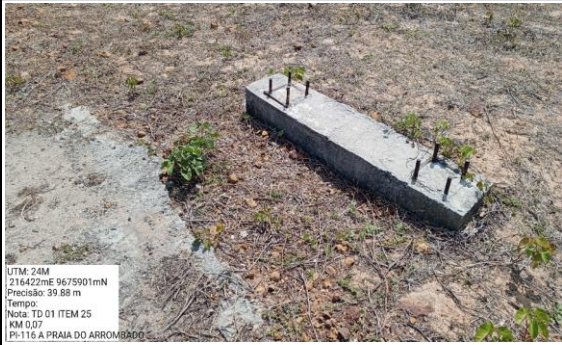
<p>UTM: 24M 216422mE 9675901mN Precisão: 39.88 m Tempo: Nota: TD 01 ITEM 25 KM 0,07 PI-116 A PRAIA DO ARROMBADO</p>
FOTO 5	FOTO 6

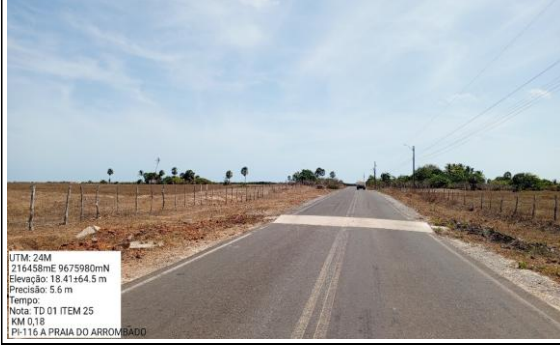
<p>UTM: 24M 216458mE 9675980mN Elevação: 18.41±64.5 m Precisão: 5.6 m Tempo: Nota: TD 01 ITEM 25 KM 0,18 PI-116 A PRAIA DO ARROMBADO</p>

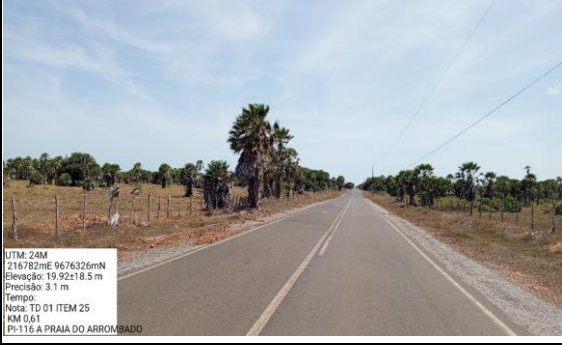
<p>UTM: 24M 216782mE 9676326mN Elevação: 19.92±18.5 m Precisão: 3.1 m Tempo: Nota: TD 01 ITEM 25 KM 0,01 PI-116 A PRAIA DO ARROMBADO</p>

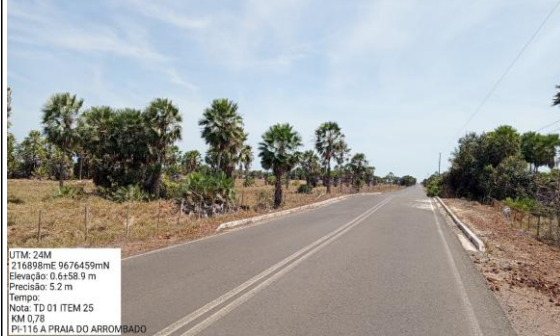
<p>UTM: 24M 216898mE 9676459mN Elevação: 0.61±58.9 m Precisão: 5.2 m Tempo: Nota: TD 01 ITEM 25 KM 0,78 PI-116 A PRAIA DO ARROMBADO</p>

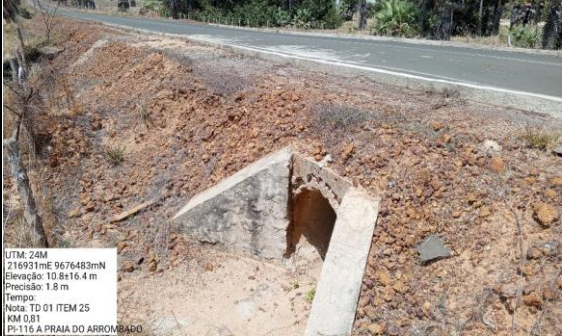
<p>UTM: 24M 216931mE 9676483mN Elevação: 10.8±16.4 m Precisão: 1.8 m Tempo: Nota: TD 01 ITEM 25 KM 0,81 PI-116 A PRAIA DO ARROMBADO</p>
