RELATÓRIO DE LEVANTAMENTO DAS CONDIÇÕES DE SUPERFÍCIE DAS RODOVIAS

PI – 140: DIRCEU ARCOVERDE – DIVISA PI/BA

JANEIRO/2026

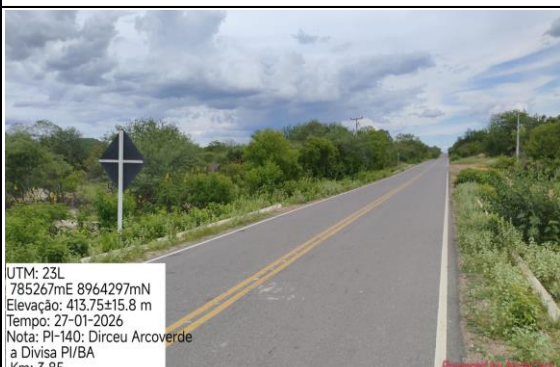
<p>UTM: 23L 785267mE 8964297mN Elevação: 413.75±15.8 m Tempo: 27-01-2026 Nota: PI-140: Dirceu Arcoverde a Divisa PI/BA Km: 3,85</p>

Quanto ao sistema de drenagem, o segmento dispõe de um bueiro tubular de concreto (BDTC) localizado no km 6,62, uma ponte situada no km 3,85 e 3.730 metros de meio-fio, responsáveis pelo adequado direcionamento e escoamento das águas pluviais.

OAES		
LOCALIZAÇÃO	TIPO	OBSERVAÇÃO
3,85	01 PONTE	
TOTAL (UN)		1 PONTE

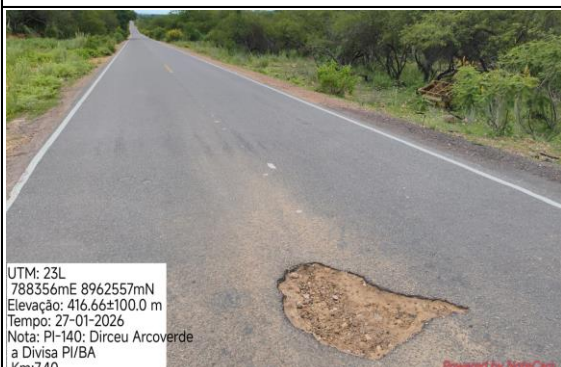
<p>UTM: 23L 788356mE 8962557mN Elevação: 416.66±100.0 m Tempo: 27-01-2026 Nota: PI-140: Dirceu Arcoverde a Divisa PI/BA Km:7,40</p>	FOTO 22

De forma geral, o trecho avaliado apresenta condições satisfatórias de conservação e trafegabilidade, com ocorrência de defeitos pontuais no revestimento. Foram identificadas painéis abertas nos quilômetros 6,86; 7,40 e 7,41, totalizando uma área aproximada de 5,00 m².

QUADRO RESUMO		
GRAU DE INTERVENÇÃO: NÍVEL 2 - TAPA BURACO DE SEGMENTOS		
TIPO DE REVESTIMENTO	EXTENSÃO TOTAL DE CBUQ (Km)	9,01
DEFEITOS NO REVESTIMENTO	PANELAS (m²)	5,00
DRENAGEM EXISTENTE	MEIO FIO - REGULAR (m)	2400,00
	MEIO FIO - RUIM (m)	1330,00
	BUEIRO (un)	1,00
	OAES (un)	1,00
SINALIZAÇÃO	SINALIZAÇÃO HORIZONTAL REGULAR (Km)	9,01
	SINALIZAÇÃO VERTICAL RUIM (Km)	9,01
ROÇO	ROÇO LATERAL (ha)	5,41
