**DER – DEPARTAMENTO DE ESTRADAS DE RODAGEM DO PIAUÍ**

## **RELATÓRIO DE LEVANTAMENTO DAS CONDIÇÕES DE SUPERFÍCIE DAS RODOVIAS**

**PI – 120: VALENÇA – PIMENTEIRAS**

**JULHO/2025**

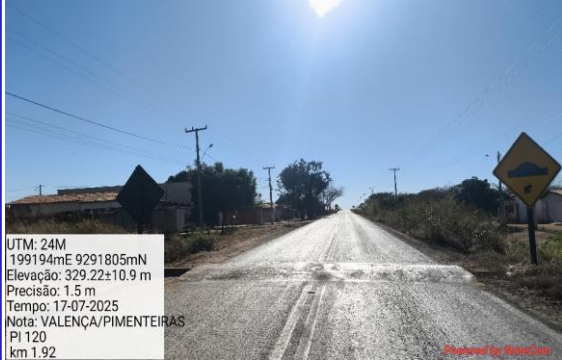
<p>UTM: 24M 199194mE 9291805mN Elevação: 329.22±10.9 m Precisão: 1.5 m Tempo: 17-07-2025 Nota: VALENÇA/PIMENTEIRAS PI 120 km 1.92</p>

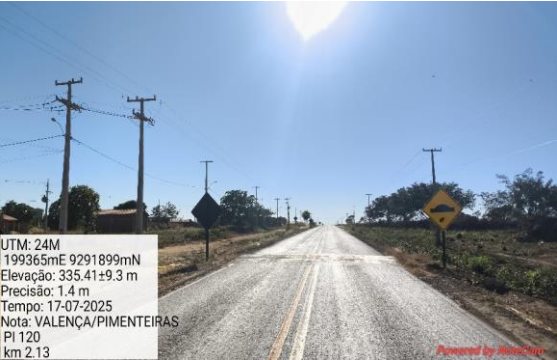
<p>UTM: 24M 199365mE 9291899mN Elevação: 335.41±9.3 m Precisão: 1.4 m Tempo: 17-07-2025 Nota: VALENÇA/PIMENTEIRAS PI 120 km 2.13</p>
<b>FOTO 11</b>	<b>FOTO 12</b>

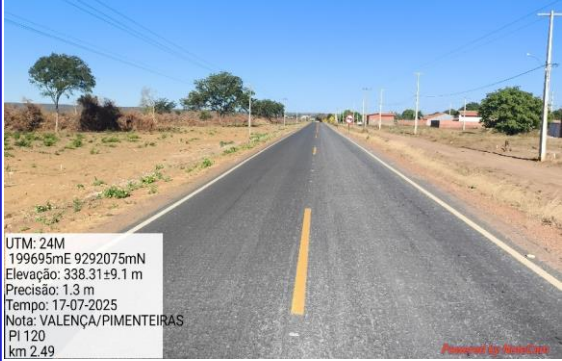
<p>UTM: 24M 199695mE 9292075mN Elevação: 338.31±9.1 m Precisão: 1.3 m Tempo: 17-07-2025 Nota: VALENÇA/PIMENTEIRAS PI 120 km 2.49</p>

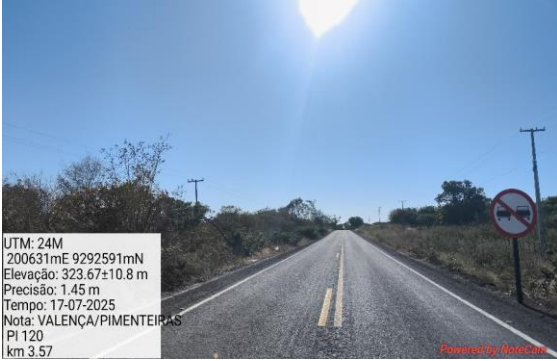
<p>UTM: 24M 200631mE 9292591mN Elevação: 323.67±10.8 m Precisão: 1.45 m Tempo: 17-07-2025 Nota: VALENÇA/PIMENTEIRAS PI 120 km 3.57</p>
<b>FOTO 13</b>	<b>FOTO 14</b>

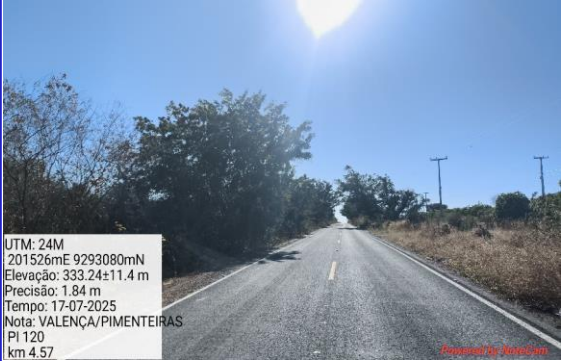
<p>UTM: 24M 201526mE 9293080mN Elevação: 333.24±11.4 m Precisão: 1.84 m Tempo: 17-07-2025 Nota: VALENÇA/PIMENTEIRAS PI 120 km 4.57</p>

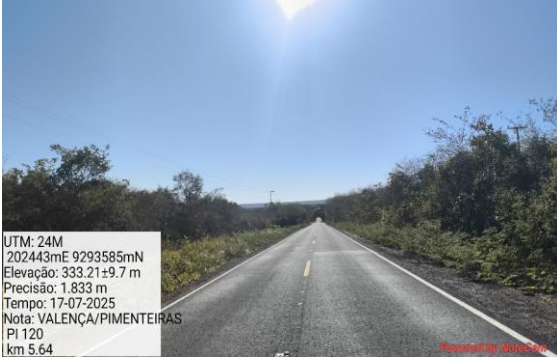
<p>UTM: 24M 202443mE 9293585mN Elevação: 333.21±9.7 m Precisão: 1.833 m Tempo: 17-07-2025 Nota: VALENÇA/PIMENTEIRAS PI 120 km 5.64</p>

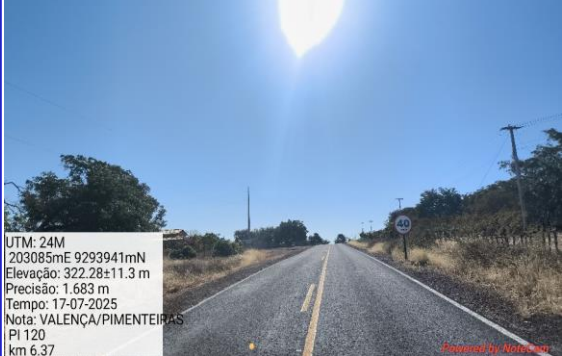
<p>UTM: 24M 203085mE 9293941mN Elevação: 322.28±11.3 m Precisão: 1.683 m Tempo: 17-07-2025 Nota: VALENÇA/PIMENTEIRAS PI 120 km 6.37</p>

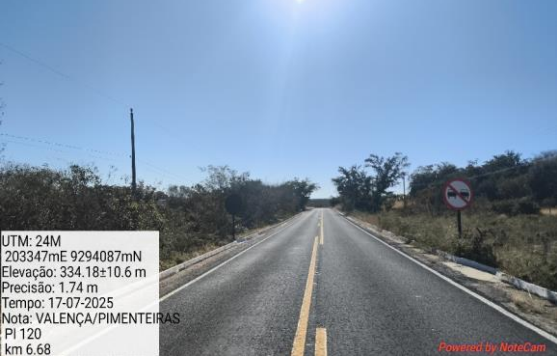
<p>UTM: 24M 203347mE 9294087mN Elevação: 334.18±10.6 m Precisão: 1.74 m Tempo: 17-07-2025 Nota: VALENÇA/PIMENTEIRAS PI 120 km 6.68</p>
