DER – DEPARTAMENTO DE ESTRADAS DE RODAGEM DO PIAUÍ

RELATÓRIO DE LEVANTAMENTO DAS CONDIÇÕES DE SUPERFÍCIE DAS RODOVIAS

PI – 243: JAICÓS / BELÉM DO PIAUÍ

JANEIRO/2026

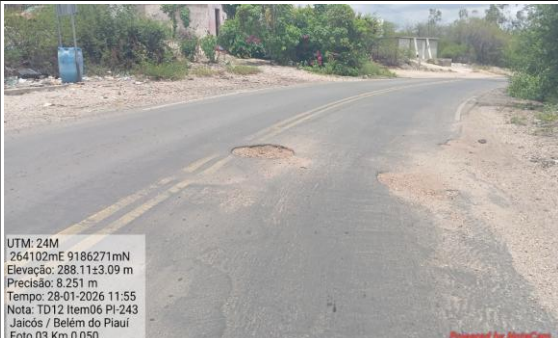
Ademais, no km 0,09 há a necessidade da execução de um bueiro ou outra solução técnica na localidade, pois há escoamento da água do esgoto sobre a pista, comprometendo a segurança dos usuários.

<p>UTM: 24M 264102mE 9186271mN Elevação: 288.11±3.09 m Precisão: 8.251 m Tempo: 28-01-2026 11:55 Nota: TD12 Item06 PI-243 Jaicós / Belém do Piauí Foto 03 Km 0,050</p>	  <p>UTM: 24M 264110mE 9186275mN Elevação: 297.61±25.8 m Precisão: 17.38 m Tempo: 28-01-2026 11:56 Nota: TD12 Item06 PI-243 Jaicós / Belém do Piauí Foto 04 Km 0,090</p>
FOTO 5	FOTO 6

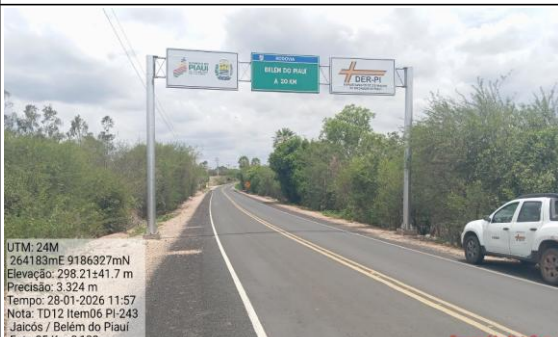
<p>UTM: 24M 264183mE 9186327mN Elevação: 298.21±41.7 m Precisão: 3.324 m Tempo: 28-01-2026 11:57 Nota: TD12 Item06 PI-243 Jaicós / Belém do Piauí Foto 05 Km 0,130</p>

OBSERVAÇÕES	
LOCALIZAÇÃO(km)	OBSERVAÇÃO
0,13	PÓRTICO NOVO
18,80	PÓRTICO NOVO

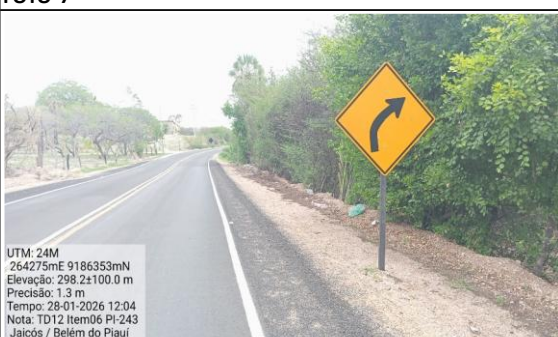
<p>UTM: 24M 264275mE 9186353mN Elevação: 298.2±100.0 m Precisão: 1.3 m Tempo: 28-01-2026 12:04 Nota: TD12 Item06 PI-243 Jaicós / Belém do Piauí Foto 07 Km 0,190</p>

BUEIROS				
KM	TIPO	COMPRIMENTO (m)	CONDIÇÃO	OBSERVAÇÃO
0,19	BDTC	-	OBSTRUÍDO	SEM ACESSO
0,57	BTTC	-	OBSTRUÍDO	
2,17	BSCC	-	OBSTRUÍDO	SEM ACESSO
3,81	BSTC	-	OBSTRUÍDO	SEM ACESSO
5,63	BSTC	-	OBSTRUÍDO	
5,93	BSTC	-	OBSTRUÍDO	SEM ACESSO
6,27	BSTC	-	OBSTRUÍDO	
6,47	BSTC	-	OBSTRUÍDO	SEM ACESSO
7,76	BSTC	-	OBSTRUÍDO	DISSIPADOR QUEBRADO NO LADO DIREITO
8,00	BSTC	-	-	
8,21	BDTC	-	OBSTRUÍDO	
8,29	BSTC	-	OBSTRUÍDO	BOCA DO BUEIRO QUEBRADA DO LADO ESQUERDO
8,97	BSTC		OBSTRUÍDO	
13,52	BSTC		REGULAR	
15,53	BSTC		OBSTRUÍDO	
17,33	BSTC	-	OBSTRUÍDO	
18,71	BTCC	-	OBSTRUÍDO	ALA ESQUERDA TRINCADA
TOTAL			17,00
