DER – DEPARTAMENTO DE ESTRADAS DE RODAGEM DO PIAUÍ

RELATÓRIO DE LEVANTAMENTO DAS CONDIÇÕES DE SUPERFÍCIE DAS RODOVIAS

PI-220: ENTR. PI-221 / PAU D'ARCO DO PIAUÍ.

DEZEMBRO/2025

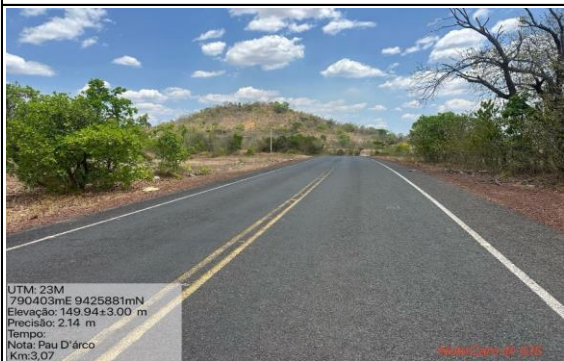
<p>UTM: 23M 790403mE 9425881mN Elevação: 149,94±3,00 m Precisão: 2,14 m Tempo: Nota: Pau D'arco Km:3,07</p>

Foram verificadas duas áreas com rebaixamento lateral, totalizando 31 m². Esse tipo de patologia representa um ponto de fragilidade à plataforma viária, pois o rebaixamento lateral reduz a capacidade de suporte do bordo da pista, favorecendo a infiltração de água, a perda de confinamento da camada de rolamento e a posterior evolução para trincamentos, desagregação e possível colapso localizado do pavimento. Quando não corrigido adequadamente, pode ainda comprometer a segurança do tráfego, ampliando o risco de desníveis bruscos, instabilidade lateral e danos estruturais progressivos.

REBAIXAMENTO LATERAL					
KM	LADO	DIMENSÕES (m)		ÁREA (m²)	OBSERVAÇÃO
3,07	LD	25,00	1,00	25,00	
6,00	LE	6,00	1,00	6,00	
TOTAL (m²)					31,00

O trecho inspecionado apresenta boas condições gerais de trafegabilidade, com pavimento íntegro, sinalização funcional e sistema de drenagem operante. As patologias identificadas são pontuais, com destaque para áreas de rebaixamento lateral que demandam correção preventiva para evitar evolução de danos estruturais. Quanto ao desempenho funcional, o microrrevestimento asfáltico é recomendado como melhoria opcional, visando ampliar a durabilidade do pavimento; contudo, sua execução não é considerada urgente no momento, dada a condição satisfatória do revestimento atual.

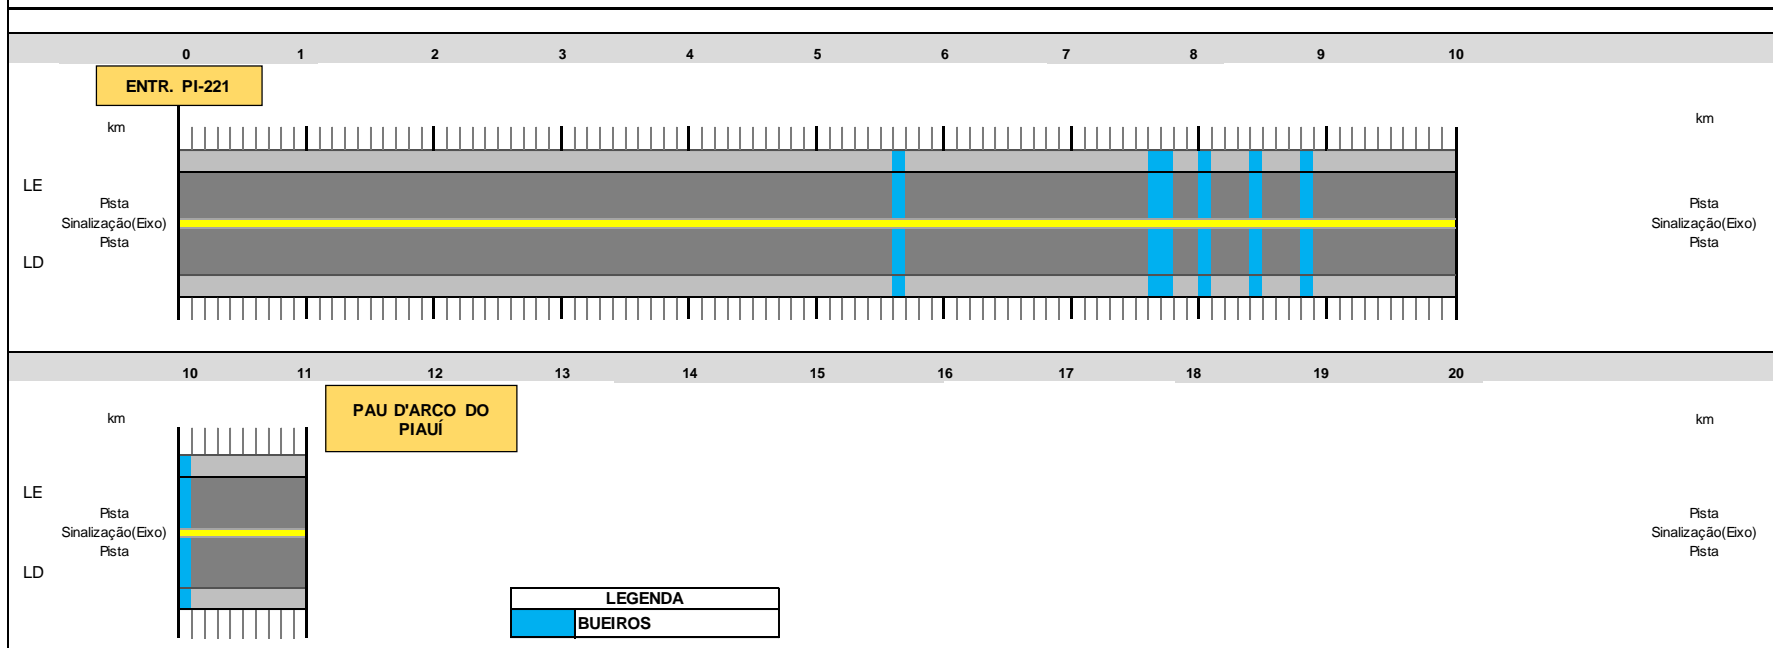
GOVERNO DO ESTADO DO PIAUÍ
DER - DEPARTAMENTO DE ESTRADAS DE RODAGEM DO ESTADO DO PIAUÍ
Rodovia: PI-220 - Trecho: ENTR. PI-221 / PAU D'ARCO DO PIAUÍ - Extensão: 11,00 Km
LOCALIZAÇÃO DOS BUEIROS

BUEIROS				
KM	TIPO	COMPRIMENTO (m)	CONDIÇÃO	OBSERVAÇÃO
5,62	BDTC	-	-	D = 1 m
7,62	BDTC	-	-	D = 1 m
7,75	BSTC	-	-	D = 1 m
8,02	BDTC	-	-	D = 1 m
8,44	-	-	-	SEM ACESSO
8,80	-	-	-	SEM ACESSO
10,04	BDTC	-	-	D = 1 m
10,04	BTTC	-	-	D = 1 m
TOTAL				8,00
