## **RELATÓRIO DE LEVANTAMENTO DAS CONDIÇÕES DE SUPERFÍCIE DAS RODOVIAS**

**PI – 243: BELÉM DO PIAUÍ / PADRE MARCOS**

**JANEIRO/2026**

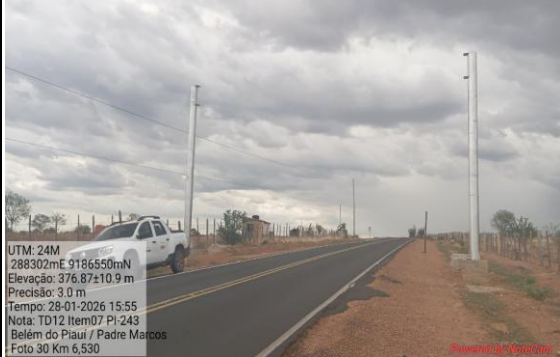
<p>UTM: 24M 288302mE 9186550mN Elevação: 376.87±10.9 m Precisão: 3.0 m Tempo: 28-01-2026 15:55 Nota: TD12 Item07 PI-243 Belém do Piauí / Padre Marcos Foto 30 Km 6,530</p>

- OBSERVAÇÃO: foram colocados apenas as bases do pórtico no km 6,53.
