DER – DEPARTAMENTO DE ESTRADAS DE RODAGEM DO PIAUÍ

RELATÓRIO DE LEVANTAMENTO DAS CONDIÇÕES DE SUPERFÍCIE DAS RODOVIAS

PI-117: ENTR. PI-113 / POVOADO EMA.

OUTUBRO/2025

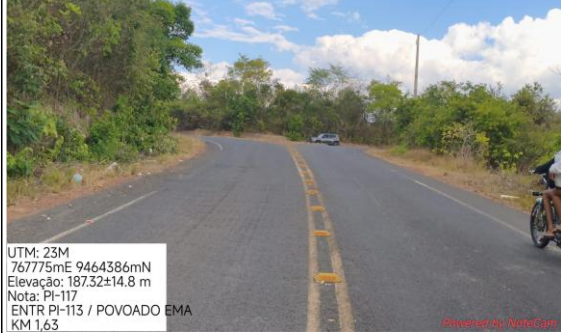
<p>UTM: 23M 767775mE 9464386mN Elevação: 187.32±14.8 m Nota: PI-117 ENTR PI-113 / POVOADO EMA KM 1,63</p>

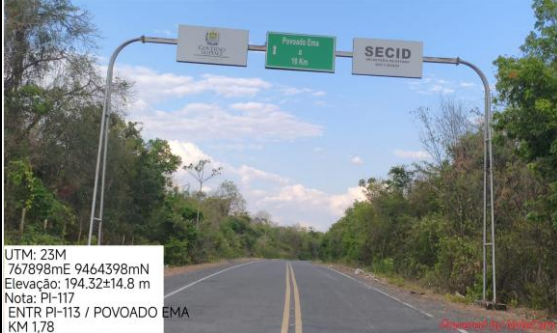
<p>UTM: 23M 767898mE 9464398mN Elevação: 194.32±14.8 m Nota: PI-117 ENTR PI-113 / POVOADO EMA KM 1,78</p>
