DER – DEPARTAMENTO DE ESTRADAS DE RODAGEM DO PIAUÍ

RELATÓRIO DE LEVANTAMENTO DAS CONDIÇÕES DE SUPERFÍCIE DAS RODOVIAS

PI – 141: ENTR. BR-020/ BARRAGEM DO JENIPAPO

DEZEMBRO/2025

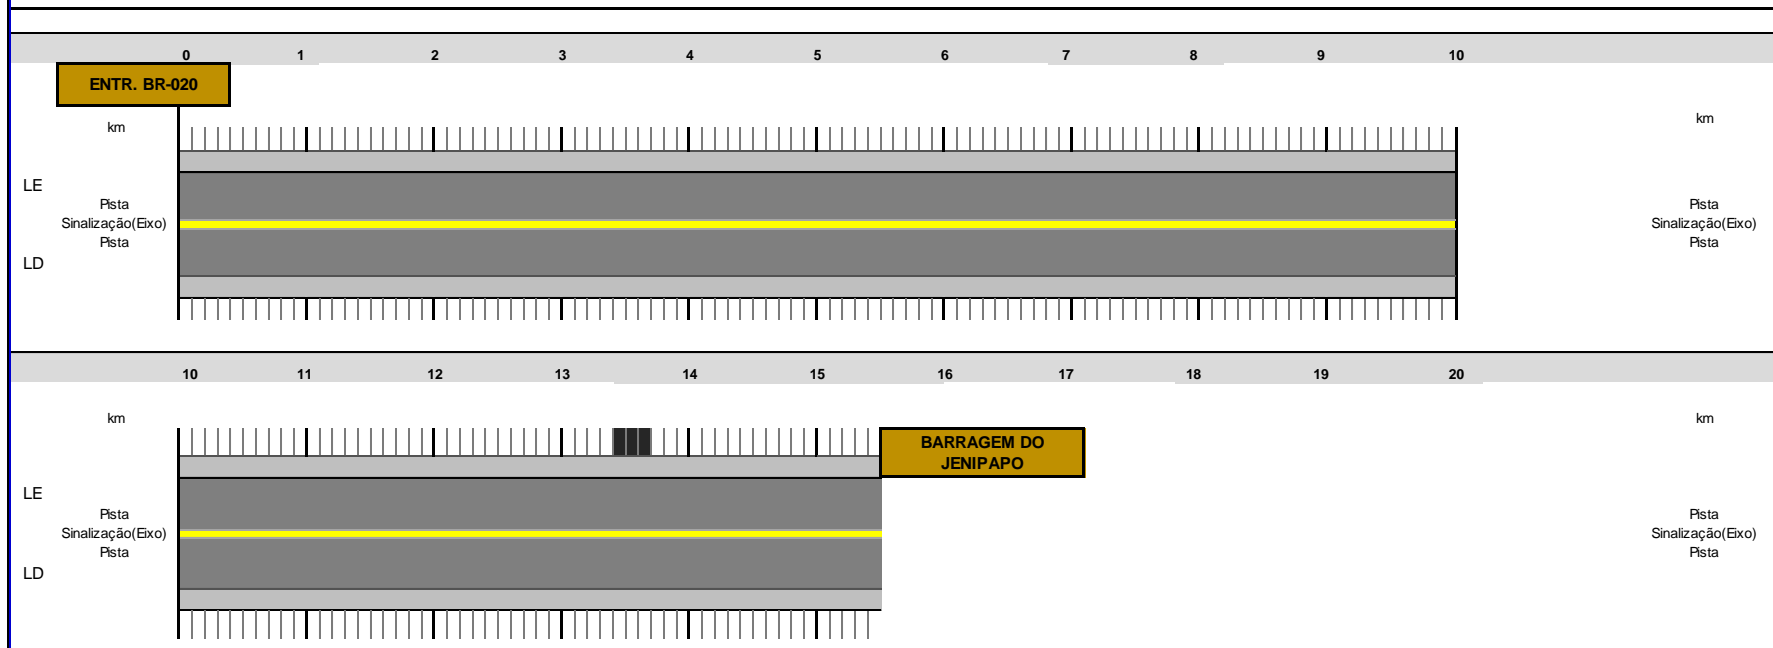
GOVERNO DO ESTADO DO PIAUÍ
DER - DEPARTAMENTO DE ESTRADAS DE RODAGEM DO ESTADO DO PIAUÍ
Rodovia: PI-141 Trecho: ENTR. BR-020 - BARRAGEM DO JENIPAPO Extensão: 15,43 Km
LOCALIZAÇÃO DAS SARJETAS

SARJETA							
LE				LD			
KM INICIAL	KM FINAL	EXTENSÃO (m)	SITUAÇÃO	KM INICIAL	KM FINAL	EXTENSÃO (m)	SITUAÇÃO
13,42	13,54	120,00	REGULAR			0,00	
TOTAL LE (m)		120,00		TOTAL LD (m)		0,00	
TOTAL BOM LE (m)		0,00		TOTAL BOM LD (m)		0,00	
TOTAL REGULAR LE (m)		120,00		TOTAL REGULAR LD (m)		0,00	
TOTAL RUIM LE (m)		0,00		TOTAL RUIM LD (m)		0,00	
TOTAL (m)						120,00

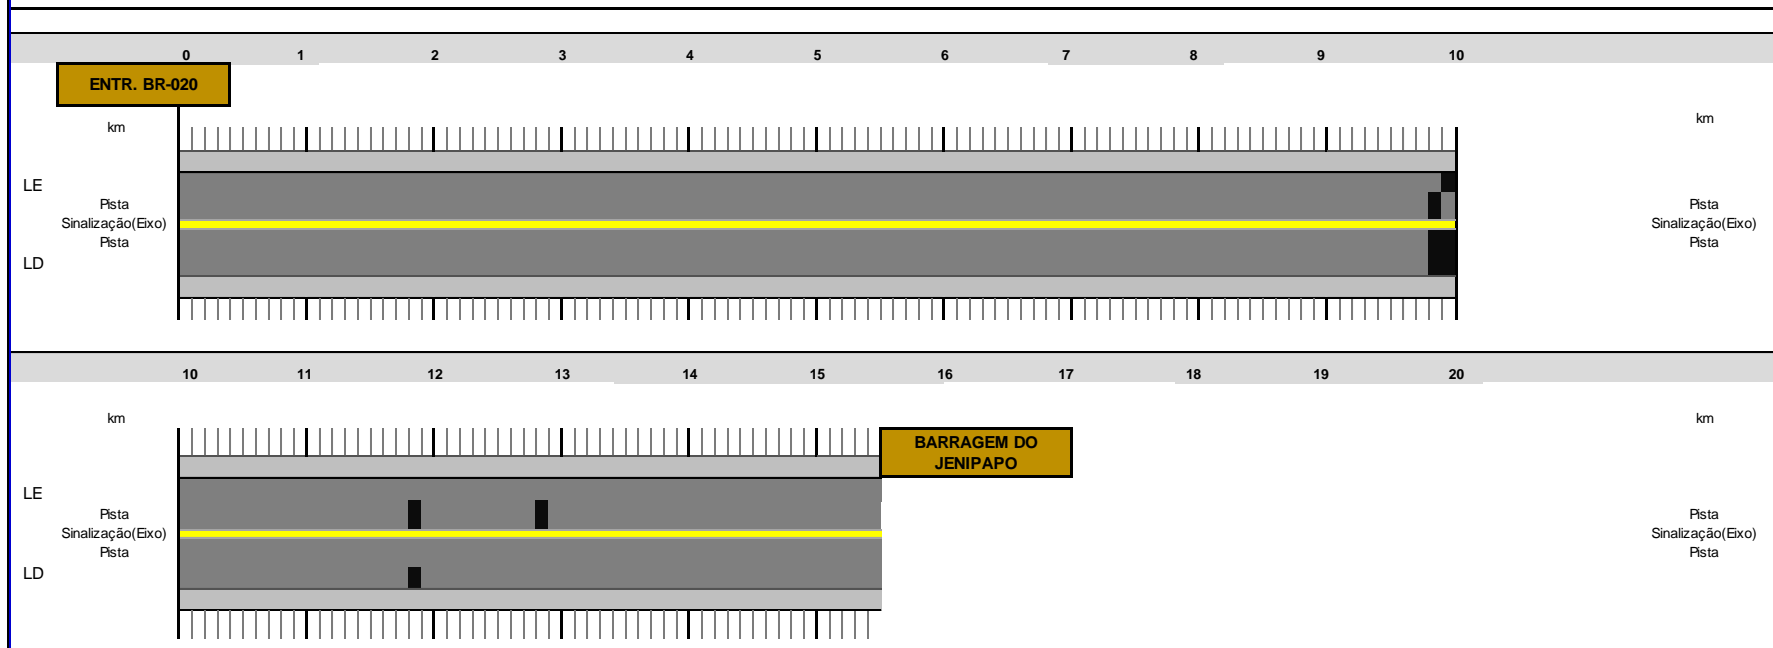
GOVERNO DO ESTADO DO PIAUÍ
DER - DEPARTAMENTO DE ESTRADAS DE RODAGEM DO ESTADO DO PIAUÍ
Rodovia: PI-141 Trecho: ENTR. BR-020 - BARRAGEM DO JENIPAPO Extensão: 15,43 Km
LOCALIZAÇÃO DAS PANEHAS ABERTAS

PANELAS					
KM INICIAL	KM FINAL	QUANTIDADE DE PANELAS	KM INICIAL	KM FINAL	QUANTIDADE DE PANELAS
0	1	0	8	9	0
1	2	0	9	10	7
2	3	0	10	11	0
3	4	0	11	12	3
4	5	0	12	13	0
5	6	0	13	14	0
6	7	0	14	15	0
7	8	0	15	15,43	0
TOTAL				10	
ÁREA TOTAL				10 m ²	
PANELAS POR KM				0,65

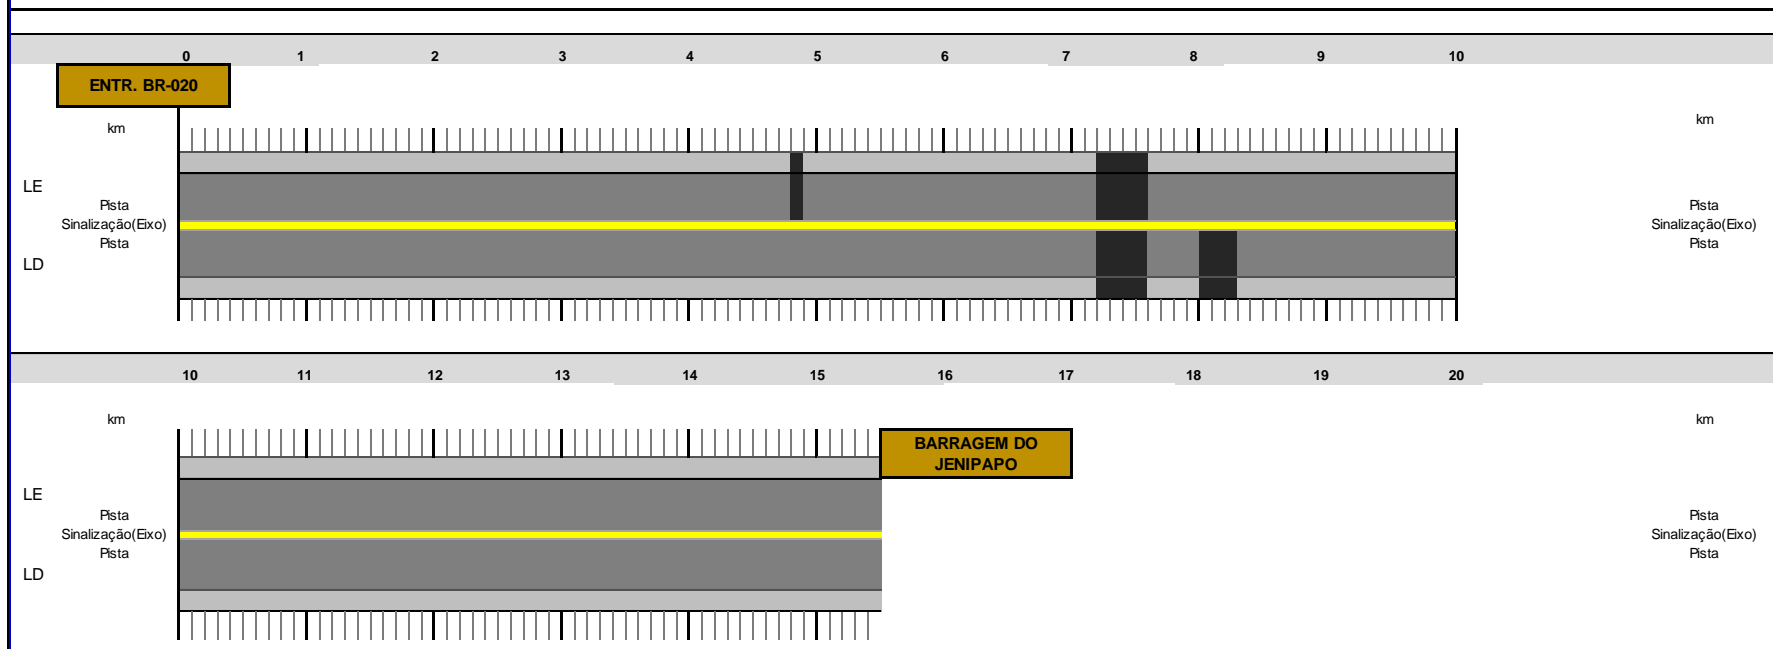
GOVERNO DO ESTADO DO PIAUÍ
DER - DEPARTAMENTO DE ESTRADAS DE RODAGEM DO ESTADO DO PIAUÍ
Rodovia: PI-141 Trecho: ENTR. BR-020 - BARRAGEM DO JENIPAPO Extensão: 15,43 Km
LOCALIZAÇÃO DAS ÁREAS COM DESGASTE

DESGASTE						
KM INICIAL	KM FINAL	LADO	DIMENSÕES (m)		ÁREA (m²)	OBSERVAÇÃO
4,78	4,79	E	10,0	6,0	60,00	
7,25	7,45	D/E	200,0	6,0	1200,00	LEVE
8,00	8,18	D	180,0	6,0	1080,00	LEVE
TOTAL (m²)						2340,00

As patologias observadas indicam perda de coesão e fadiga do pavimento asfáltico, ocasionadas pela ação conjugada do tráfego e das condições climáticas locais (variações térmicas e infiltração de água), comprometendo progressivamente a integridade estrutural e a funcionalidade do revestimento. Diante desse cenário, faz-se necessária a execução de microrrevestimento asfáltico a frio (MRF) sobre o pavimento existente, com o objetivo de restabelecer as condições de impermeabilidade da pista, retardar o processo de degradação do pavimento e garantir uniformidade estética e funcional.

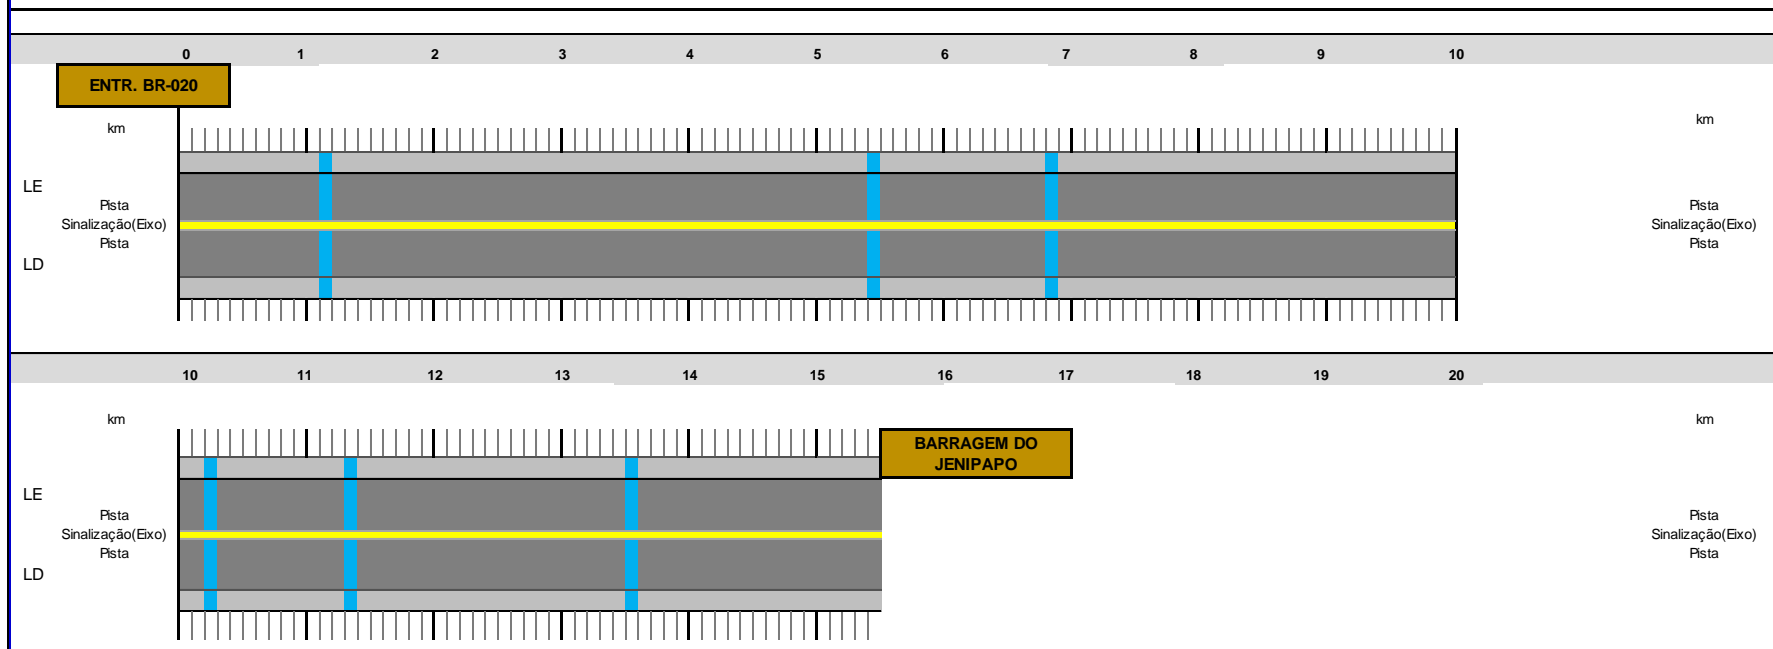
GOVERNO DO ESTADO DO PIAUÍ
DER - DEPARTAMENTO DE ESTRADAS DE RODAGEM DO ESTADO DO PIAUÍ
Rodovia: PI-141 Trecho: ENTR. BR-020 - BARRAGEM DO JENIPAPO Extensão: 15,43 Km
LOCALIZAÇÃO DOS BUEIROS E OAES

BUEIROS				
KM	TIPO	COMPRIMENTO (m)	CONDIÇÃO	OBSERVAÇÃO
1,10	BSTC	-	OBSTRUÍDO	
5,43	BSTC	-	BOM	
6,87	BSTC	-	BOM	
10,26	BSTC	-	BOM	
11,35	BSTC	-	BOM	
13,57	BSTC	-	BOM	
TOTAL				6,00
