DER – DEPARTAMENTO DE ESTRADAS DE RODAGEM DO PIAUÍ

RELATÓRIO DE LEVANTAMENTO DAS CONDIÇÕES DE SUPERFÍCIE DAS RODOVIAS

ANEL: ANEL VIÁRIO DE ISAÍAS COELHO.

OUTUBRO/2025

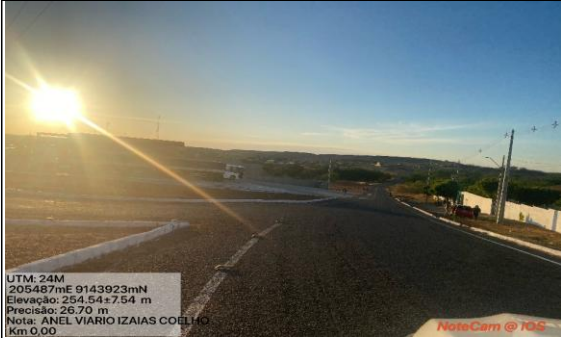
<p>UTM: 24M 205487mE 9143923mN Elevação: 254,54±7,54 m Precisão: 26,70 m Nota: ANEL VIÁRIO IZAIAS COELHO Km 0,00</p> <p>NoteCam @ iOS</p>

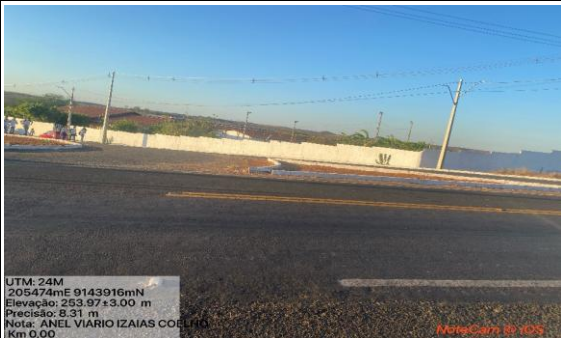
<p>UTM: 24M 205474mE 9143916mN Elevação: 253,97±3,00 m Precisão: 8,31 m Nota: ANEL VIÁRIO IZAIAS COELHO Km 0,00</p> <p>NoteCam @ iOS</p>
FOTO 3	FOTO 4

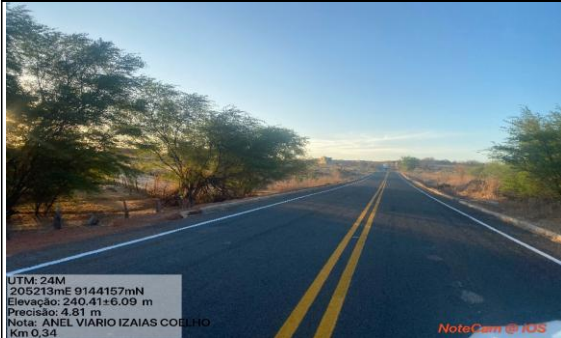
<p>UTM: 24M 205213mE 9144157mN Elevação: 240,41±6,09 m Precisão: 4,81 m Nota: ANEL VIÁRIO IZAIAS COELHO Km 0,34</p> <p>NoteCam @ iOS</p>

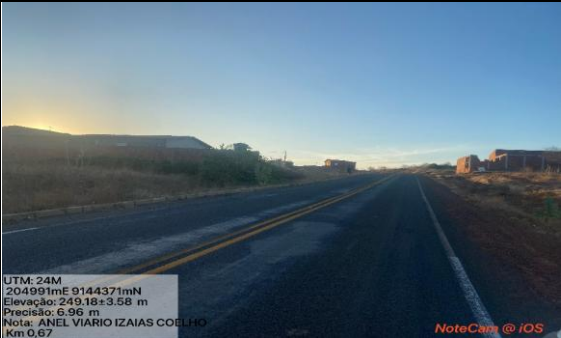
<p>UTM: 24M 204991mE 9144371mN Elevação: 249,18±3,58 m Precisão: 6,96 m Nota: ANEL VIÁRIO IZAIAS COELHO Km 0,67</p> <p>NoteCam @ iOS</p>
FOTO 5	FOTO 6

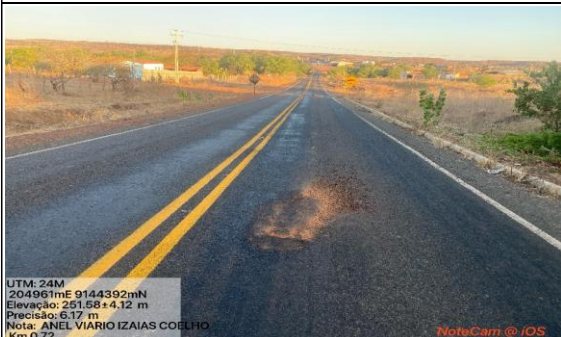
DESGASTE					
KM INICIAL	KM FINAL	LADO	DIMENSÕES (m)		ÁREA (m ²)
0,70	0,75	D	50,0	3,0	150,00
TOTAL (m ²)					150,00

<p>UTM: 24M 204961mE 9144392mN Elevação: 251,58±4,12 m Precisão: 6,17 m Nota: ANEL VIÁRIO IZAIAS COELHO Km 0,72</p> <p>NoteCam @ iOS</p>

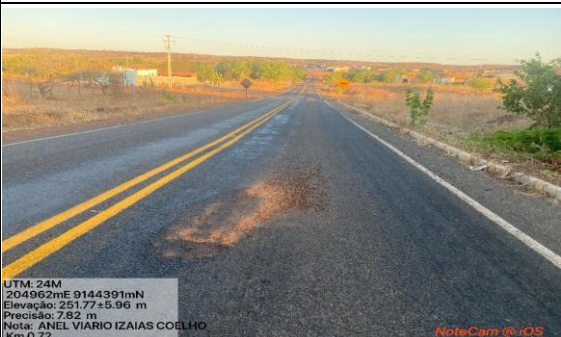
<p>UTM: 24M 204962mE 9144391mN Elevação: 251,77±5,96 m Precisão: 7,82 m Nota: ANEL VIÁRIO IZAIAS COELHO Km 0,72</p> <p>NoteCam @ iOS</p>

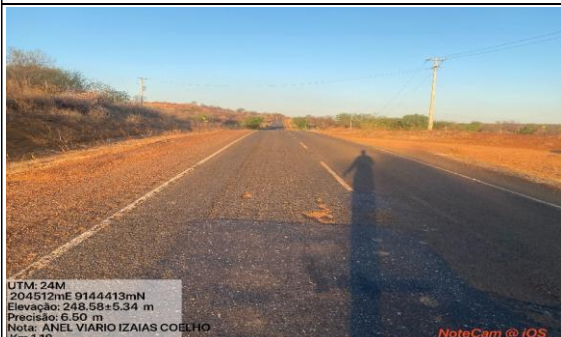
<p>UTM: 24M 204512mE 9144413mN Elevação: 248,58±5,34 m Precisão: 6,50 m Nota: ANEL VIÁRIO IZAIAS COELHO Km 1,18</p> <p>NoteCam @ iOS</p>

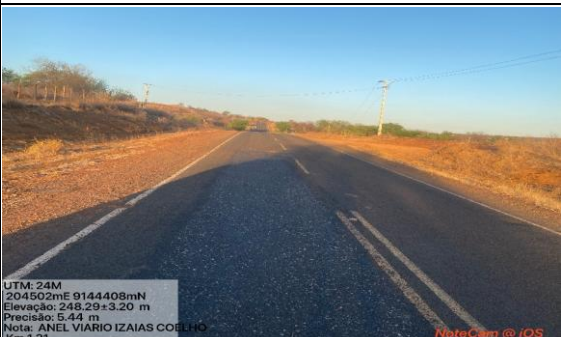
<p>UTM: 24M 204502mE 9144408mN Elevação: 248,29±3,20 m Precisão: 5,44 m Nota: ANEL VIÁRIO IZAIAS COELHO Km 1,21</p> <p>NoteCam @ iOS</p>

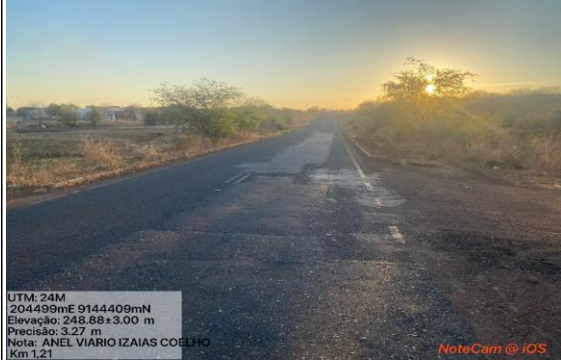
<p>UTM: 24M 204439mE 9144409mN Elevação: 248,88±3,00 m Precisão: 3,27 m Nota: ANEL VIÁRIO ISAIAS COELHO Km 1,21</p> <p>NoteCam @ IOS</p>

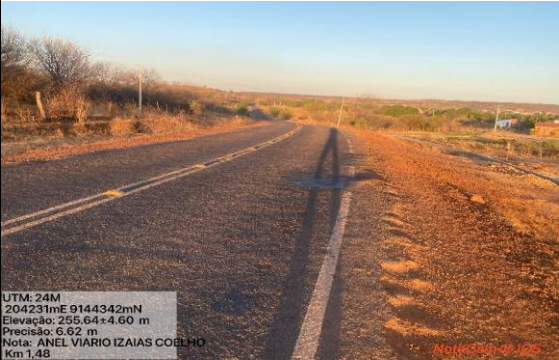
<p>UTM: 24M 204231mE 9144342mN Elevação: 255,64±4,60 m Precisão: 6,62 m Nota: ANEL VIÁRIO ISAIAS COELHO Km 1,48</p> <p>NoteCam @ IOS</p>
FOTO 11	FOTO 12

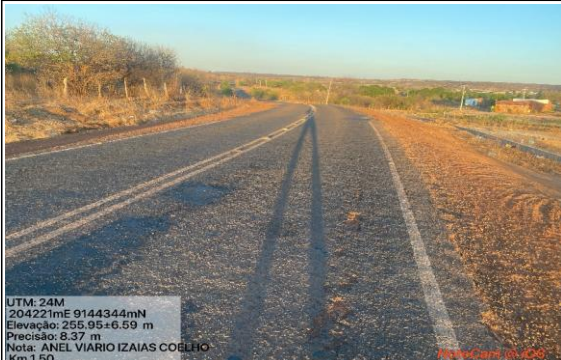
TRECHOS A SEREM RESTAURADOS			
ÁREAS PARA RESTAURAÇÃO	KM INICIAL	KM FINAL	EXTENSÃO (m)
1ª ÁREA	1,50	1,90	400,00
TOTAL (m)			400,00

<p>UTM: 24M 204222mE 9144344mN Elevação: 255,95±6,59 m Precisão: 8,37 m Nota: ANEL VIÁRIO ISAIAS COELHO Km 1,50</p> <p>NoteCam @ IOS</p>

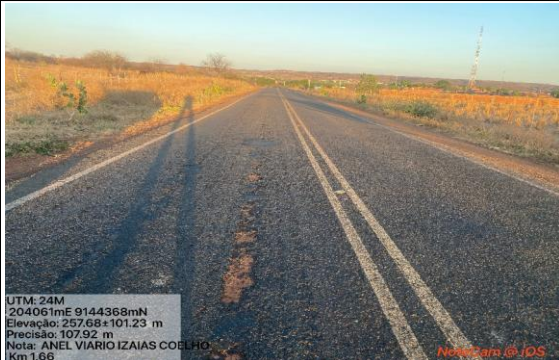
<p>UTM: 24M 204001mE 9144368mN Elevação: 257,68±101,23 m Precisão: 107,92 m Nota: ANEL VIÁRIO ISAIAS COELHO Km 1,66</p> <p>NoteCam @ IOS</p>
FOTO 13	FOTO 14

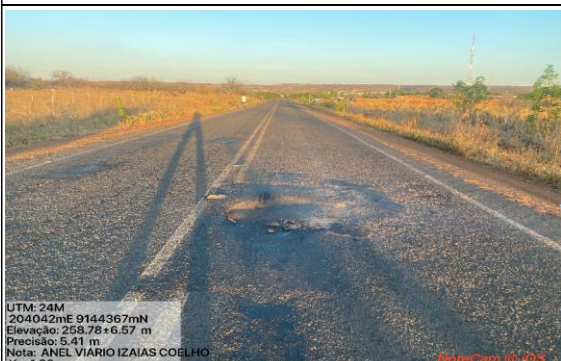
<p>UTM: 24M 204042mE 9144367mN Elevação: 258,78±6,57 m Precisão: 5,41 m Nota: ANEL VIÁRIO ISAIAS COELHO Km 1,69</p> <p>NoteCam @ IOS</p>

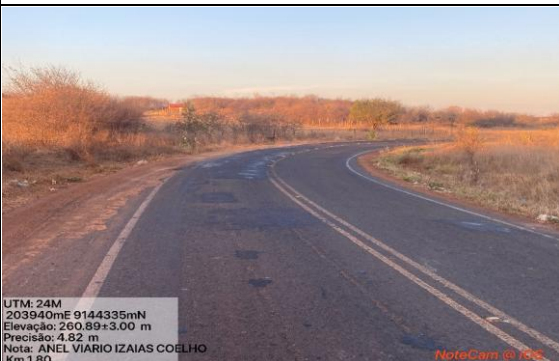
<p>UTM: 24M 203940mE 9144335mN Elevação: 260,89±3,00 m Precisão: 4,82 m Nota: ANEL VIÁRIO ISAIAS COELHO Km 1,80</p> <p>NoteCam @ IOS</p>

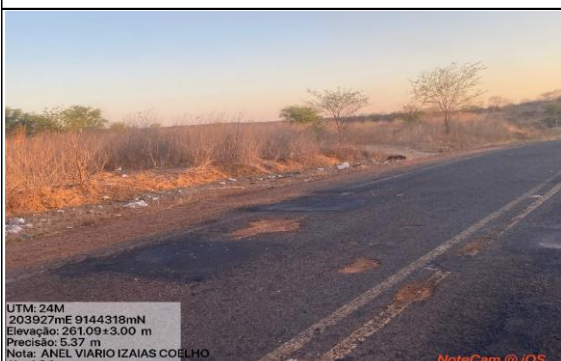
<p>UTM: 24M 203927mE 9144318mN Elevação: 261,09±3,00 m Precisão: 5,37 m Nota: ANEL VIÁRIO ISAIAS COELHO Km 1,84</p> <p>NoteCam @ IOS</p>

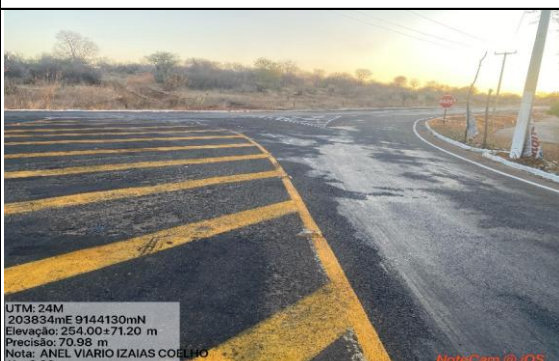
<p>UTM: 24M 203834mE 9144130mN Elevação: 254,00±71,20 m Precisão: 70,98 m Nota: ANEL VIÁRIO ISAIAS COELHO Km 2,03</p> <p>NoteCam @ IOS</p>

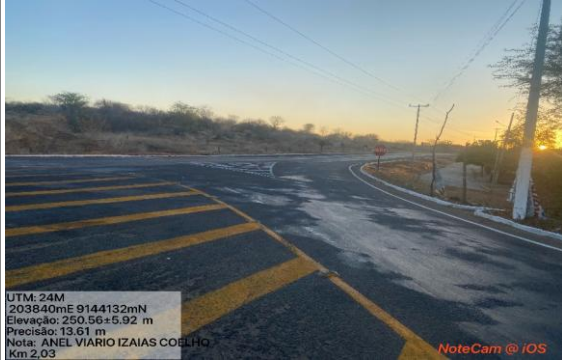
<p>UTM: 24M 203840mE 9144132mN Elevação: 250.56+5.92 m Precisão: 13.61 m Nota: ANEL VIÁRIO IZAÍAS COELHO Km 2,03 NoteCam @ iOS</p>

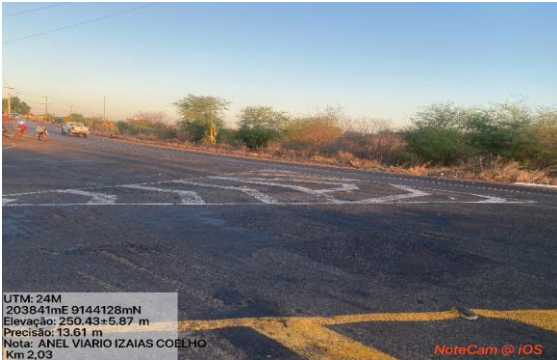
<p>UTM: 24M 203841mE 9144128mN Elevação: 250.43+5.87 m Precisão: 13.61 m Nota: ANEL VIÁRIO IZAÍAS COELHO Km 2,03 NoteCam @ iOS</p>
FOTO 19	FOTO 20
  <p>UTM: 24M 203840mE 9144131mN Elevação: 250.30+7.20 m Precisão: 5.22 m Nota: ANEL VIÁRIO IZAÍAS COELHO Km 2,03 NoteCam @ iOS</p>
