DER – DEPARTAMENTO DE ESTRADAS DE RODAGEM DO PIAUÍ

## **RELATÓRIO DE LEVANTAMENTO DAS CONDIÇÕES DE SUPERFÍCIE DAS RODOVIAS**

PI-236: TANQUE / OEIRAS

JUNHO/2025

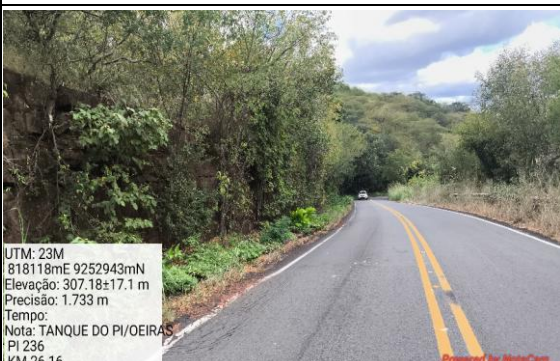
<p>UTM: 23M 818118mE 9252943mN Elevação: 307.18±17.1 m Precisão: 1.733 m Tempo: Nota: TANQUE DO PI/OEIRAS PI 236 KM 26.16</p> <p>Powered by NoteCam</p>

REBAIXAMENTO LATERAL					
KM	LADO	DIMENSÕES (m)		ÁREA (m²)	OBSERVAÇÃO
25,11	LE	8,00	1,00	8,00	
25,21	LD	10,00	1,20	12,00	
26,16	LE	7,00	1,00	7,00	
26,18	LE	10,00	1,00	10,00	
26,21	LD	3,00	1,30	3,90	
26,3	LD	5,00	1,00	5,00	
26,43	LD	20,00	1,50	30,00	
26,51	LE	40,00	1,50	60,00	
26,6	LD	3,00	1,00	3,00	
26,62	LD	3,00	1,20	3,60	
26,64	LE	20,00	1,00	20,00	
26,71	LD	1,00	1,00	1,00	
26,85	LE	9,00	1,00	9,00	
26,94	LD	12,00	1,00	12,00	
27,01	LE	30,00	1,00	30,00	
27,16	LD	60,00	1,50	90,00	
27,28	LD	90,00	1,00	90,00	
27,31	LE	100,00	1,00	100,00	
28,35	LD	30,00	1,00	30,00	
29,18	LE	20,00	1,40	28,00	
29,26	LE	10,00	1,00	10,00	
29,34	LD	30,00	1,30	39,00	
30,15	LD	10,00	1,00	10,00	
30,76	LD	20,00	1,00	20,00	
31,73	LD	60,00	1,50	90,00	
32,52	LD	15,00	1,50	22,50	
32,61	LE	100,00	1,20	120,00	
32,95	LD	2,00	2,00	4,00	
34,15	LD	20,00	1,40	28,00	
34,85	LE	17,00	1,00	17,00	
44,24	LD	10,00	1,20	12,00	
44,34	LD	15,00	1,00	15,00	
48,49	LD	7,00	2,00	14,00

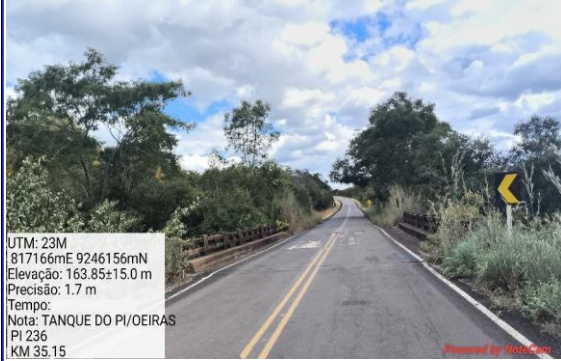
<p>UTM: 23M 817166mE 9246156mN Elevação: 163.85±15.0 m Precisão: 1.7 m Tempo: Nota: TANQUE DO PI/OEIRAS PI 236 KM 35.15</p>

EROSÃO					
KM	LADO	DIMENSÕES			VOLUME (m³)
35,15	LE	5,00	1,00	2,00	10,00
TOTAL (m³)					10,00

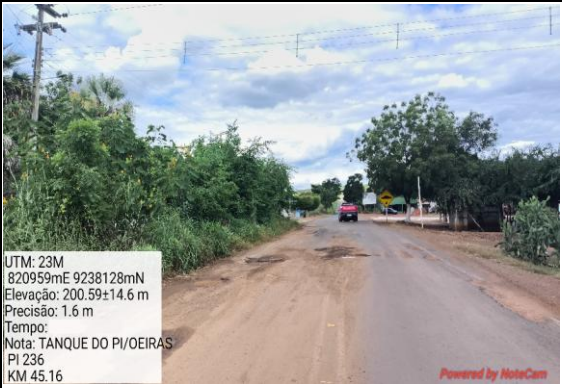
<p>UTM: 23M 820959mE 9238128mN Elevação: 200.59±14.6 m Precisão: 1.6 m Tempo: Nota: TANQUE DO PI/OEIRAS PI 236 KM 45.16</p>
<b>FOTO 43</b>	<b>FOTO 44</b>

TRECHOS A SEREM RESTAURADOS			
ÁREAS PARA RESTAURAÇÃO	KM INICIAL	KM FINAL	EXTENSÃO (m)
1ª ÁREA	45,15	45,22	70,00
TOTAL (m)			70,00

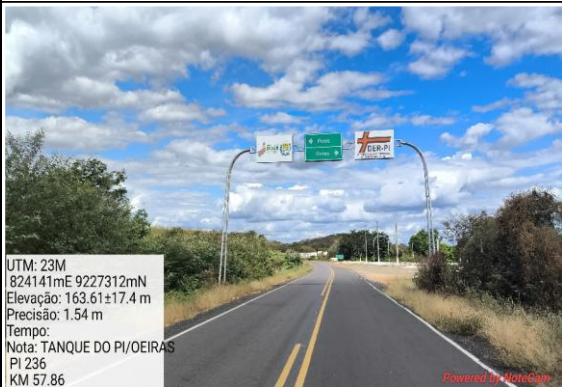
<p>UTM: 23M 824141mE 9227312mN Elevação: 163.61±17.4 m Precisão: 1.54 m Tempo: Nota: TANQUE DO PI/OEIRAS PI 236 KM 57.86</p>
<b>FOTO 45</b>	<b>FOTO 46</b>

OBSERVAÇÕES	
LOCALIZAÇÃO(km)	OBSERVAÇÃO
57,86	PÓRTICO NOVO
