DER – DEPARTAMENTO DE ESTRADAS DE RODAGEM DO PIAUÍ

RELATÓRIO DE LEVANTAMENTO DAS CONDIÇÕES DE SUPERFÍCIE DAS RODOVIAS

PI- 143: ENTR. BR-020 (SIMPLICIO MENDES) / CONCEIÇÃO DO CANINDÉ.

DEZEMBRO/2025

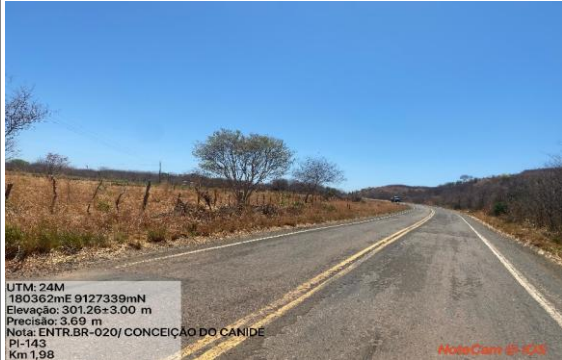
<p>UTM: 24M 180362mE 9127339mN Elevação: 301.26±3.00 m Precisão: 3.69 m Nota: ENTR.BR-020/ CONCEIÇÃO DO CANINDE PI-143 Km 1,98</p>

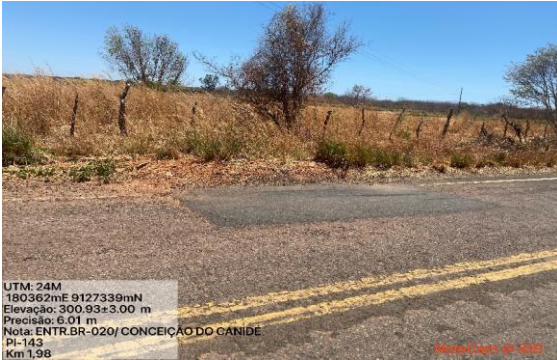
<p>UTM: 24M 180362mE 9127339mN Elevação: 300.93±3.00 m Precisão: 6.01 m Nota: ENTR.BR-020/ CONCEIÇÃO DO CANINDE PI-143 Km 1,98</p>
FOTO 11	FOTO 12

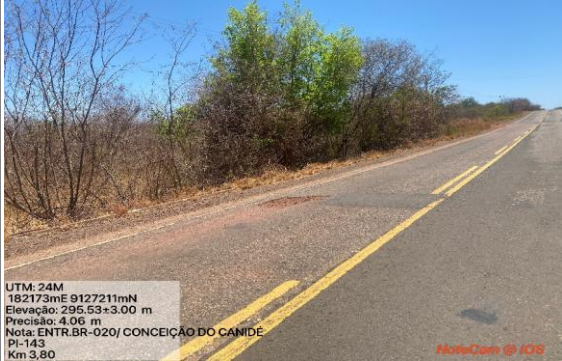
<p>UTM: 24M 182173mE 9127211mN Elevação: 295.53±3.00 m Precisão: 4.06 m Nota: ENTR.BR-020/ CONCEIÇÃO DO CANINDE PI-143 Km 3,80</p>

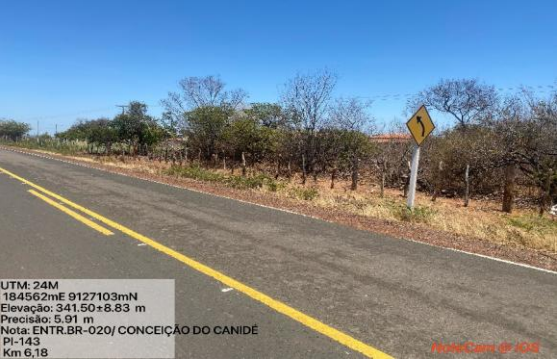
<p>UTM: 24M 184562mE 9127103mN Elevação: 341.50±8.83 m Precisão: 5.91 m Nota: ENTR.BR-020/ CONCEIÇÃO DO CANINDE PI-143 Km 6,18</p>
FOTO 13	FOTO 14

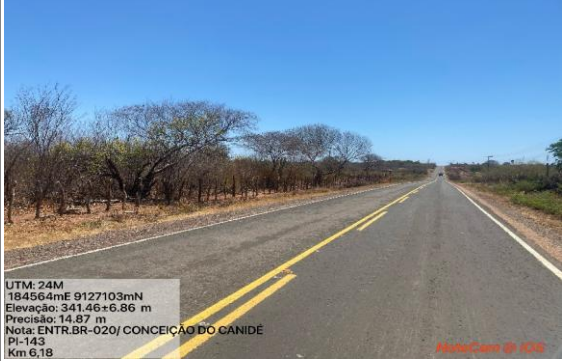
<p>UTM: 24M 184564mE 9127103mN Elevação: 341.46±6.86 m Precisão: 14.87 m Nota: ENTR.BR-020/ CONCEIÇÃO DO CANINDE PI-143 Km 6,18</p>

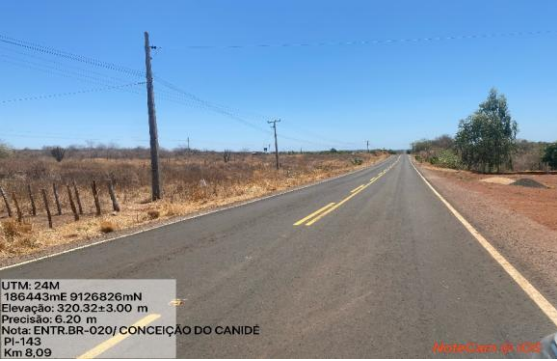
<p>UTM: 24M 186443mE 9126826mN Elevação: 320.32±3.00 m Precisão: 6.20 m Nota: ENTR.BR-020/ CONCEIÇÃO DO CANINDE PI-143 Km 8,09</p>

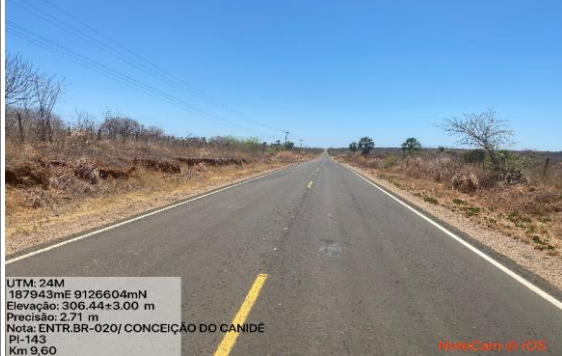
<p>UTM: 24M 187943mE 9126604mN Elevação: 306.44±3.00 m Precisão: 2.71 m Nota: ENTR.BR-020/ CONCEIÇÃO DO CANINDE PI-143 Km 9,60</p>

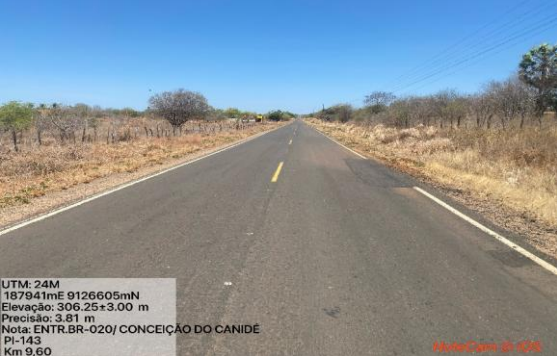
<p>UTM: 24M 187941mE 9126605mN Elevação: 306.25±3.00 m Precisão: 3.81 m Nota: ENTR.BR-020/ CONCEIÇÃO DO CANINDE PI-143 Km 9,60</p>
