DER – DEPARTAMENTO DE ESTRADAS DE RODAGEM DO PIAUÍ

RELATÓRIO DE LEVANTAMENTO DAS CONDIÇÕES DE SUPERFÍCIE DAS RODOVIAS

PI-322: ENTR. PI-115 / BURITI DOS MONTES.

SETEMBRO/2025

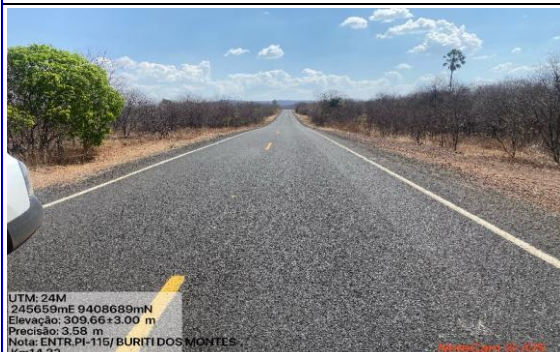
REBAIXAMENTO LATERAL					
KM	LADO	DIMENSÕES (m)		ÁREA (m²)	OBSERVAÇÃO
9,60	LD	3,00	1,00	3,00	
11,07	LE	20,00	1,00	20,00	
14,32	LD	5,00	2,50	12,50	
TOTAL (m²)					35,50

<p>UTM: 24M 245659mE 9408689mN Elevação: 309.66±3.00 m Precisão: 3.58 m Nota: ENTR.PI-115/ BURITI DOS MONTES Km14.32</p>

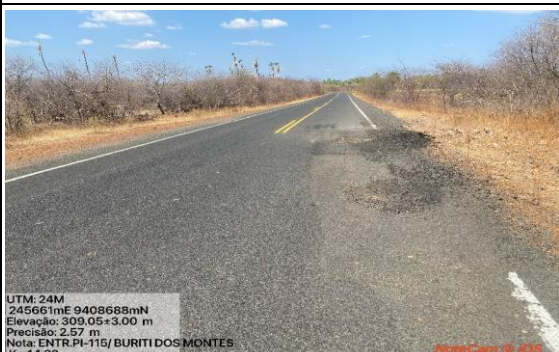
<p>UTM: 24M 245661mE 9408688mN Elevação: 309.05±3.00 m Precisão: 2.57 m Nota: ENTR.PI-115/ BURITI DOS MONTES Km14.32</p>
FOTO 15	FOTO 16
