# **GOVERNO DO ESTADO DO PIAUÍ**

DER – DEPARTAMENTO DE ESTRADAS DE RODAGEM DO PIAUÍ

## **RELATÓRIO DE LEVANTAMENTO DAS CONDIÇÕES DE SUPERFÍCIE DAS RODOVIAS**

PI – 225: SÃO MIGUEL DA BAIXA GRANDE / SÃO FÉLIX DO PIAUÍ

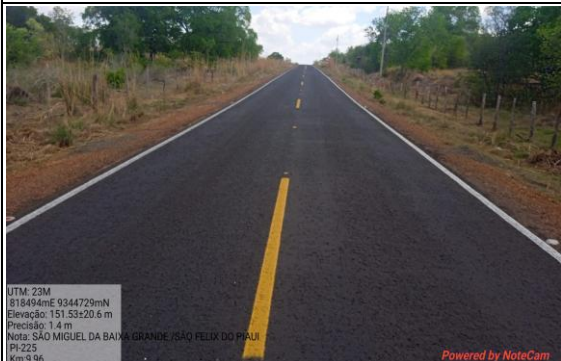
<p><b>FOTO 15</b></p>

<p>UTM: 23M 818494mE 9344729mN Elevação: 151.53±20.6 m Precisão: 1.4 m Nota: SÃO MIGUEL DA BAIXA GRANDE /SÃO FÉLIX DO PIAUÍ PI-225 Km:9,96 <i>Powered by NoteCam</i></p>	<p><b>FOTO 16</b></p>

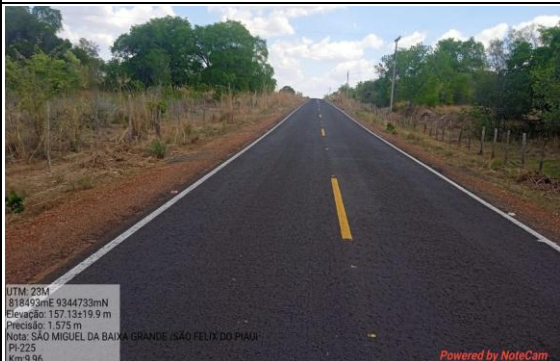
<p>UTM: 23M 818493mE 9344733mN Elevação: 157.13±19.9 m Precisão: 1.575 m Nota: SÃO MIGUEL DA BAIXA GRANDE /SÃO FÉLIX DO PIAUÍ PI-225 Km:9,96 <i>Powered by NoteCam</i></p>
