DER – DEPARTAMENTO DE ESTRADAS DE RODAGEM DO PIAUÍ

## **RELATÓRIO DE LEVANTAMENTO DAS CONDIÇÕES DE SUPERFÍCIE DAS RODOVIAS**

PI-370: ENTR. PI-112 / DAVID CALDAS.

DEZEMBRO/2025

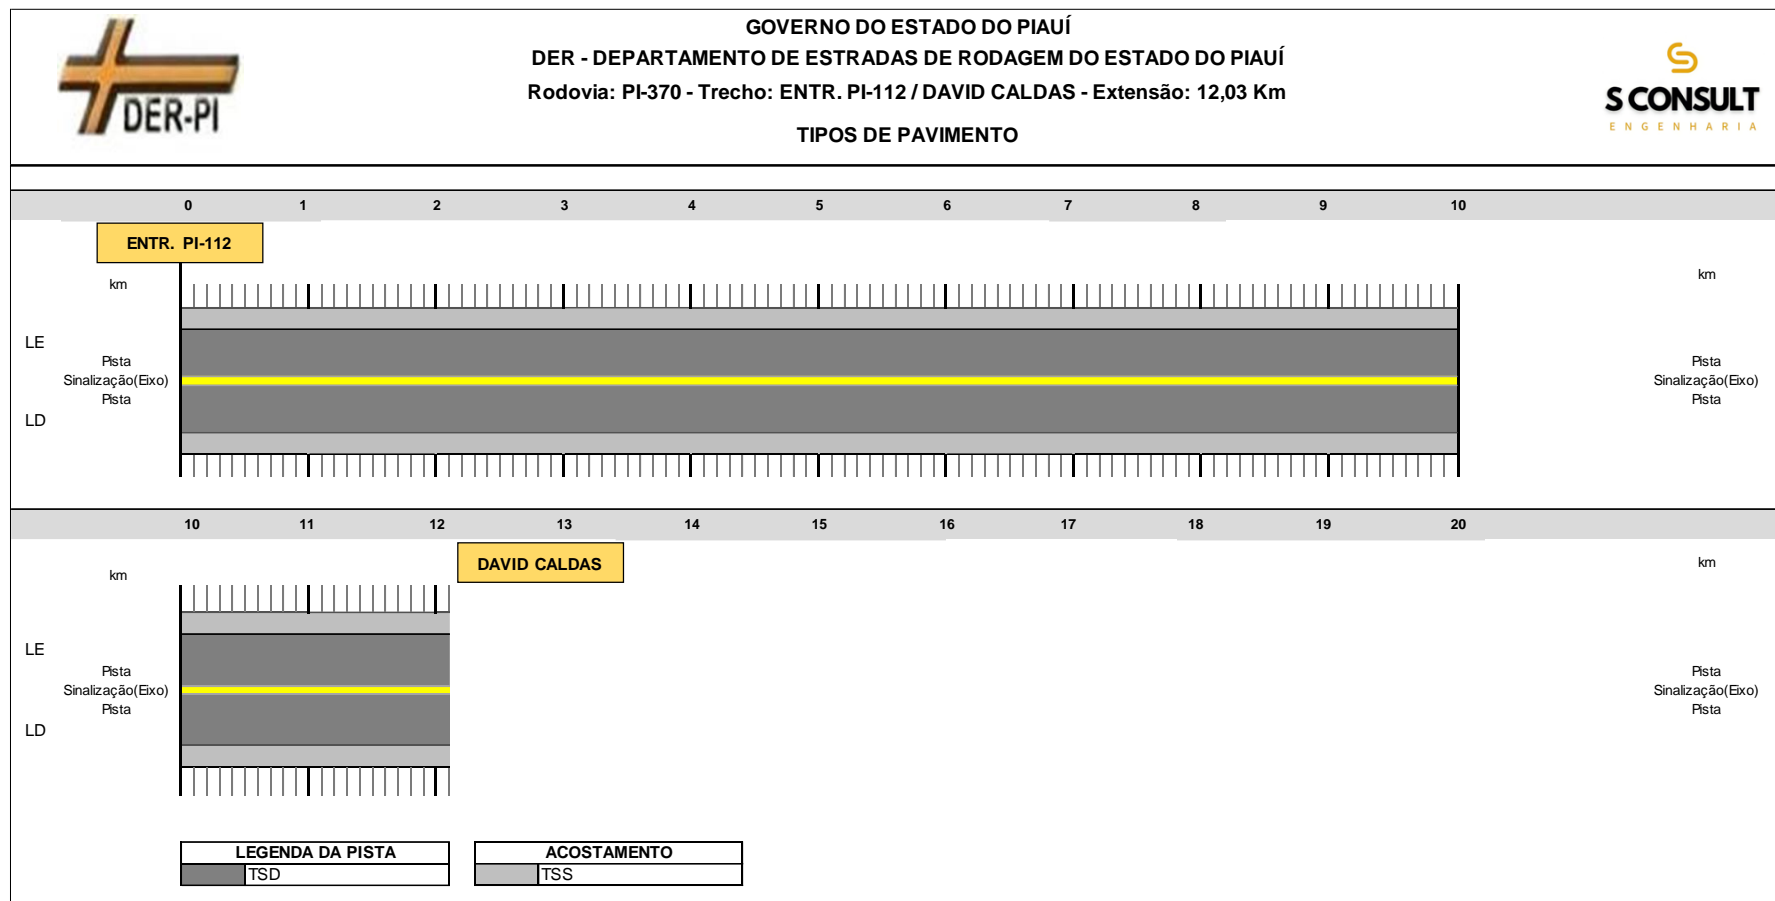
GOVERNO DO ESTADO DO PIAUÍ  
DER - DEPARTAMENTO DE ESTRADAS DE RODAGEM DO ESTADO DO PIAUÍ  
Rodovia: PI-370 - Trecho: ENTR. PI-112 / DAVID CALDAS - Extensão: 12,03 Km  
**LOCALIZAÇÃO DAS PANEAS ABERTAS**

| PANELAS | | | | | |
| KM INICIAL | KM FINAL | QUANTIDADE DE PANELAS | KM INICIAL | KM FINAL | QUANTIDADE DE PANELAS |
| 0 | 1 | 3 | 6 | 7 | 4 |
| 1 | 2 | 1 | 7 | 8 | 2 |
| 2 | 3 | 0 | 8 | 9 | 6 |
| 3 | 4 | 4 | 9 | 10 | 7 |
| 4 | 5 | 1 | 10 | 11 | 0 |
| 5 | 6 | 4 | 11 | 12,03 | 9 |
| TOTAL | | | | 41 | |
