FECHA: 18/05/2022

OBRA: Complejo Playa Norte

UNIDAD EJECUTORA: Coop. De Trabajo MTE

## INFORME QUINCENAL DE OBRA - Semana 05 – Semana 08

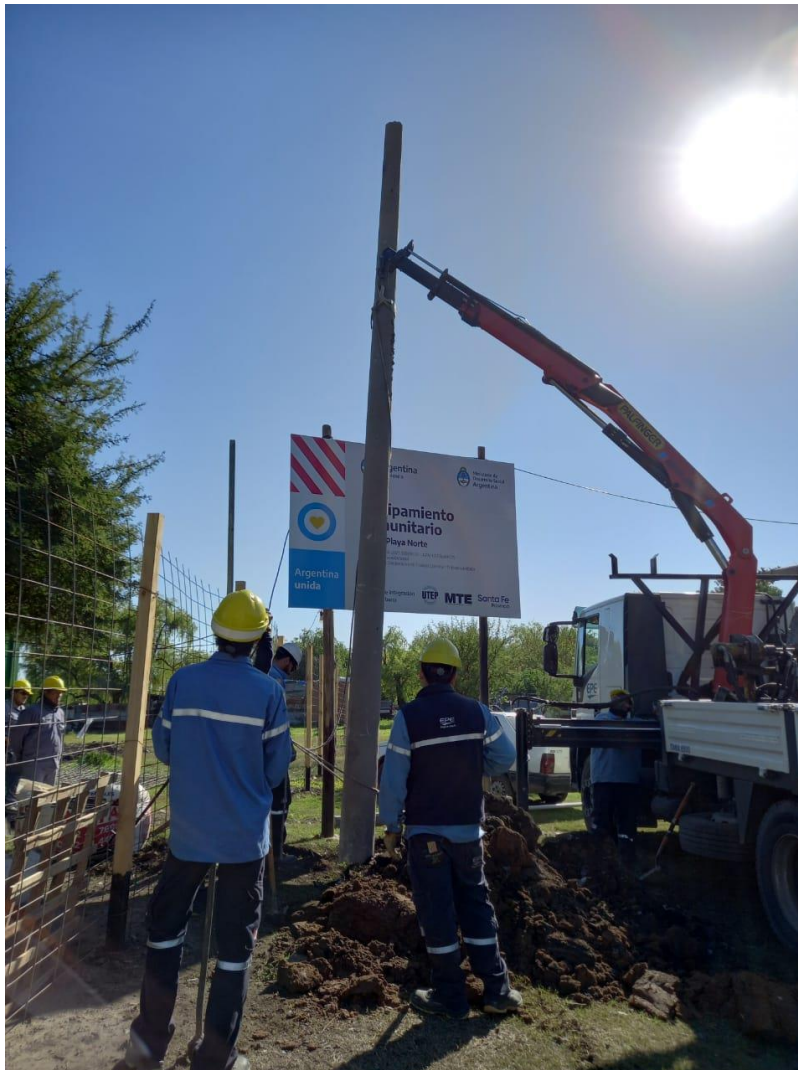
1. Trabajos Preliminares de desmalezamiento, limpieza y preparación del terreno. Según CyP 6.692%/ AF 5.69% (aun quedan recortes de vigas al fondo del terreno que deberá ser movido previo a la instalación del lecho nitrificante).
2. Colocación de cerco perimetral de obra en malla. Según CyP 0.866%/ AF 0.866%
3. Electricidad de construcción. Según CyP 0.099% / IF 0.099%

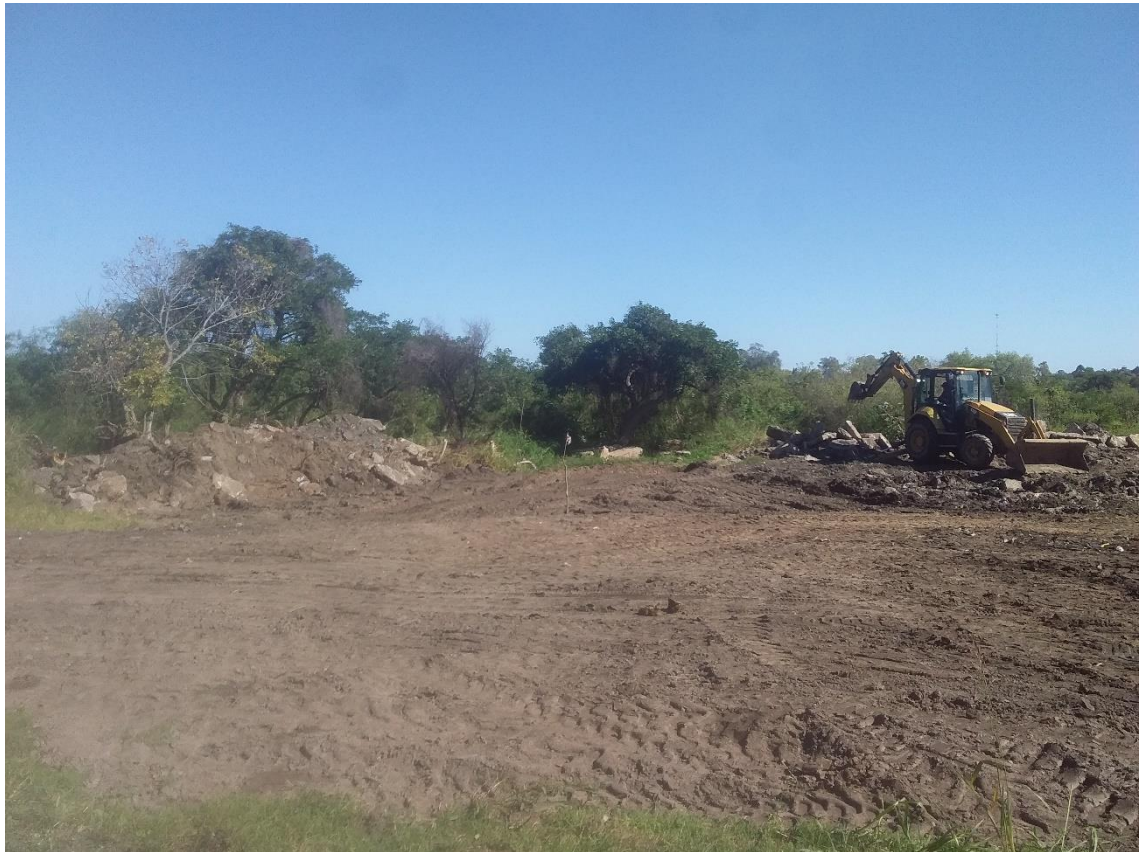
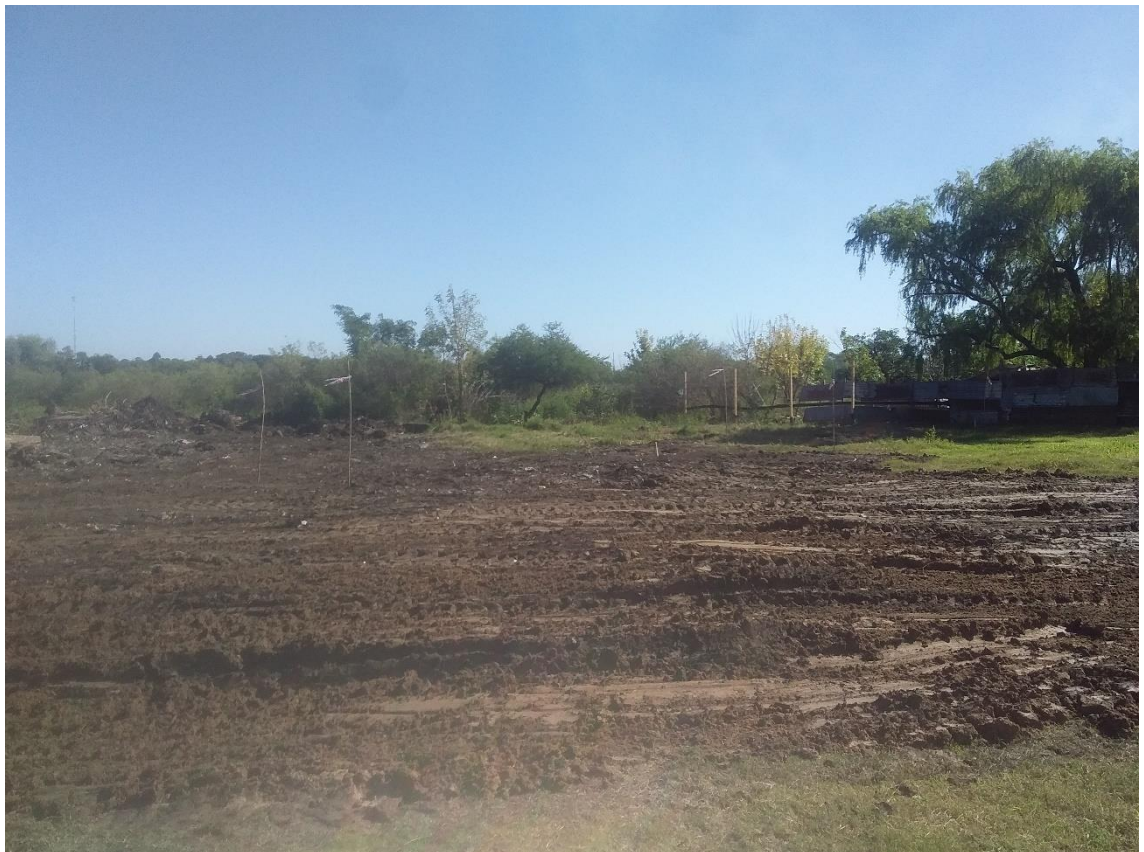
4. Relleno. Según CyP 3.356% / IF 3.356%. Se dejó mas apto el lugar para trabajar.

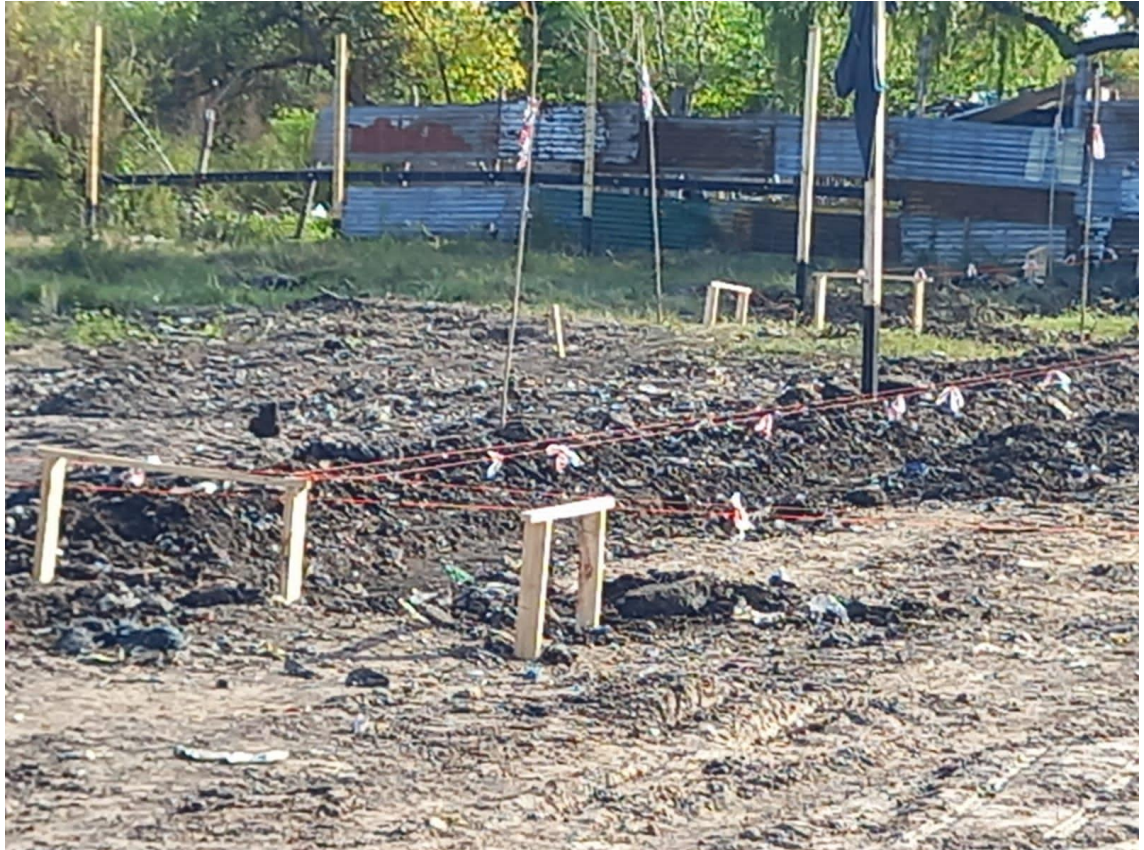
FOTO1. Replanteo

5. Movimiento de suelo para fundaciones. Según CyP 3.336% / AF 3.336, se realizó el replanteo en el terreno, haciendo una proyección de la huella del edificio para luego pasar a la etapa del zanjeo. Teniendo en cuenta la cota arbitraria de la calle la trasladamos adentro del cerco en un dado de hormigón para luego transportarla en todos los puntos del replanteo.

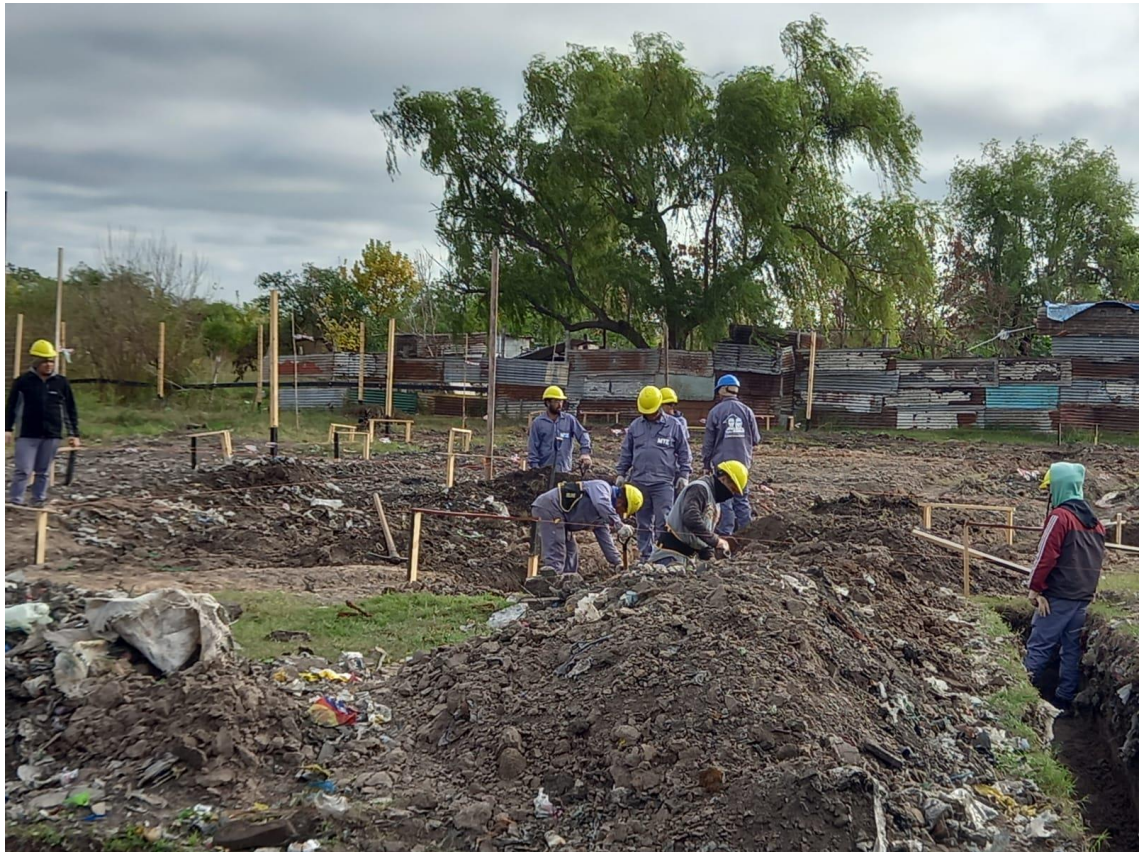
FOTO4. Se llevo a cabo una limpieza del terreno a medida que se zanjeaba.

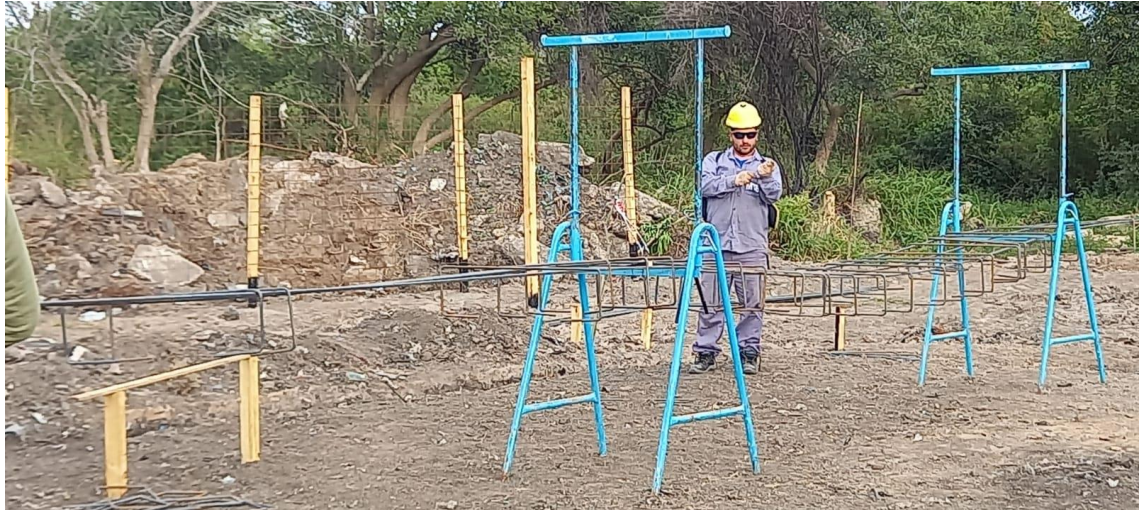
6. Estructura Metalica. Según CyP 13.997% / AF 3.5%. (hay que aclarar que en este ítem se encuentra el doblado de armadura para cimientos, columnas y vigas de encadenado de todo el edificio). Para esta primera etapa solo entra cimiento y columnas hasta viga de encadenado +1.40.

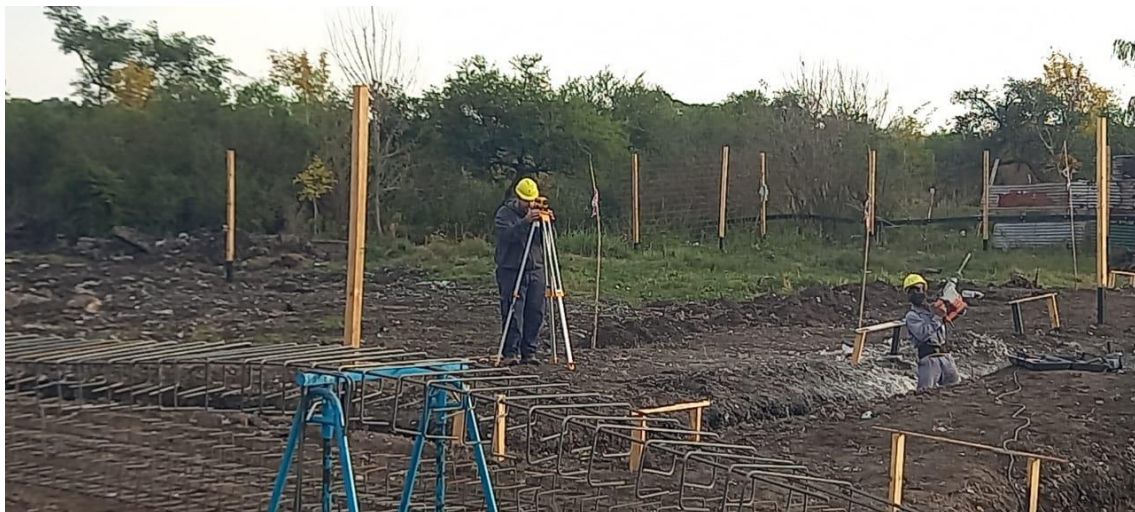
**Solo dos días, de los cuales se fue a laburar igual. Aquel día se llevó un nivel para controlar las profundidades de los zanjos.**

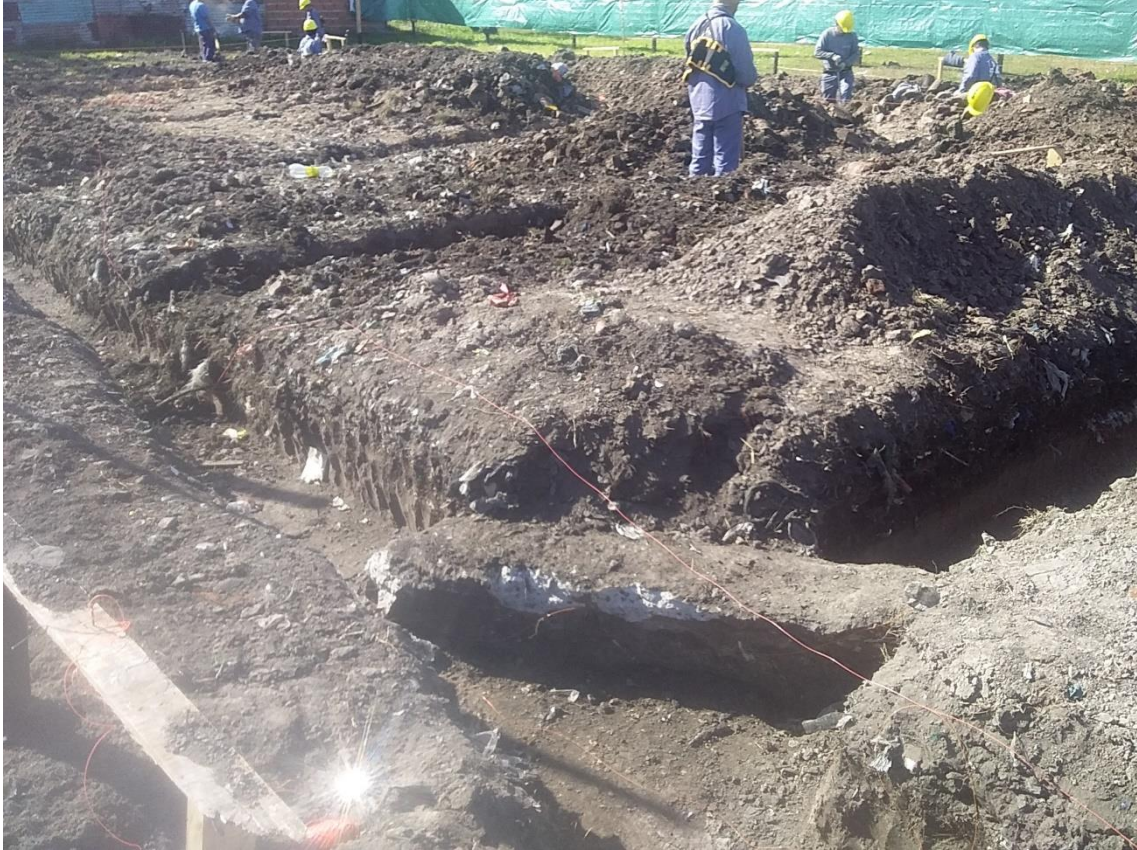
**OBSERVACIONES.** Durante el zanjeo se encuentran recortes de vigas.

En una reunión con los vecinos nos comentan que en el lugar de construcción ya se había hecho un pozo años atrás en el cual enterraron basura y recortes de vigas.
