## TITULO: Reporte preliminar de incidente en Locación 15.

Sitio: Locación 15. Loma Campana Este.	BU: OMS	Tipo de Evento: (Dentro o fuera de Sitio)	Dentro ( ) Fuera (x) Camino de ingreso a locación.
Personal Involucrado: Clariant ( ) Guest Company ( ) Contratista (2 ) Transportista ( ) Becario ( ) Outsourcing ( ) Visita ( ) Externo (Vecino, Transeúnte) ( )			
Nombre de quien Reporta: Greck Pablo – Carrizo Miguel – Eduardo Alonso			
Puesto: Responsable Técnico – Responsable ESHA NQN – Técnico de HyS.			
<p><b>Tipo de actividad sub - estándar: Aplicación química en pozo Soil 64.</b></p> <p><b>Lugar: Camino de ingreso a Locación 15.</b></p> <p><b>Hora y fecha del Evento:</b> 22/09/2022 - 09:15 Hs (hora estimada).</p> <p><b>Hora y fecha del Reporte:</b> 23/09/2022 - 09:44 Hs.</p> <p><b>Personas de Clariant notificadas del evento:</b> Ariel Díaz – Miguel Carrizo.</p> <p><b>Autoridades Involucradas:</b> N/A</p>			
<p><b>Descripción del Evento:</b></p> <p>Relato del Chofer Marcelo Pérez de la unidad OZK 164. Empresa Quinpe.</p> <p><i>“En el día de la fecha 22/09/2022 en la locación 15 de los SOIL ocurrió el incidente del derrape del semi ingresando a la locación yendo con el equipo a rea

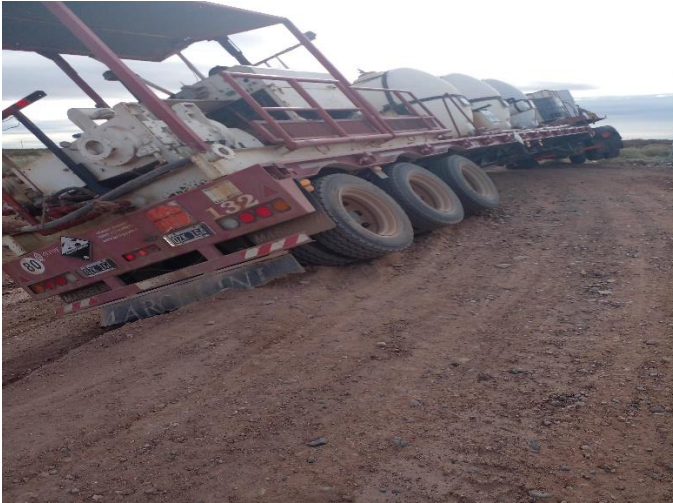
**Foto 1. Antes. Unidad inclinada sobre el Terraplén.**

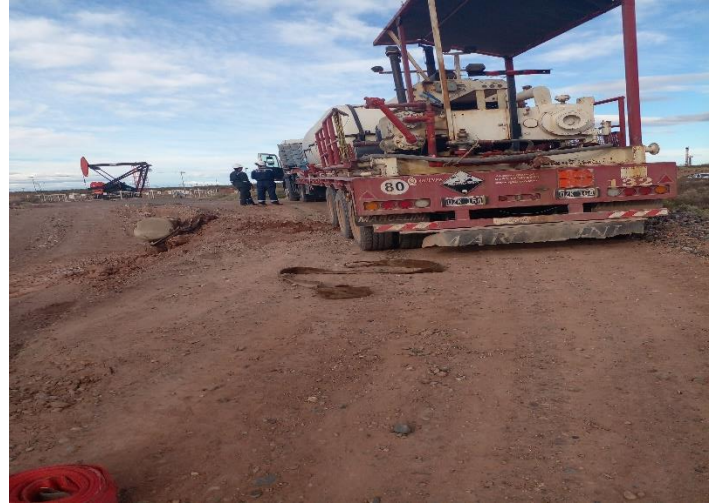
**Foto 2. Después. Unidad posicionada en el camino.**
