GOA STON LABA RIVER
Sec. Seguridad e Higiene
GALINPE S.R.L.
2019/09/18

08/06/2020

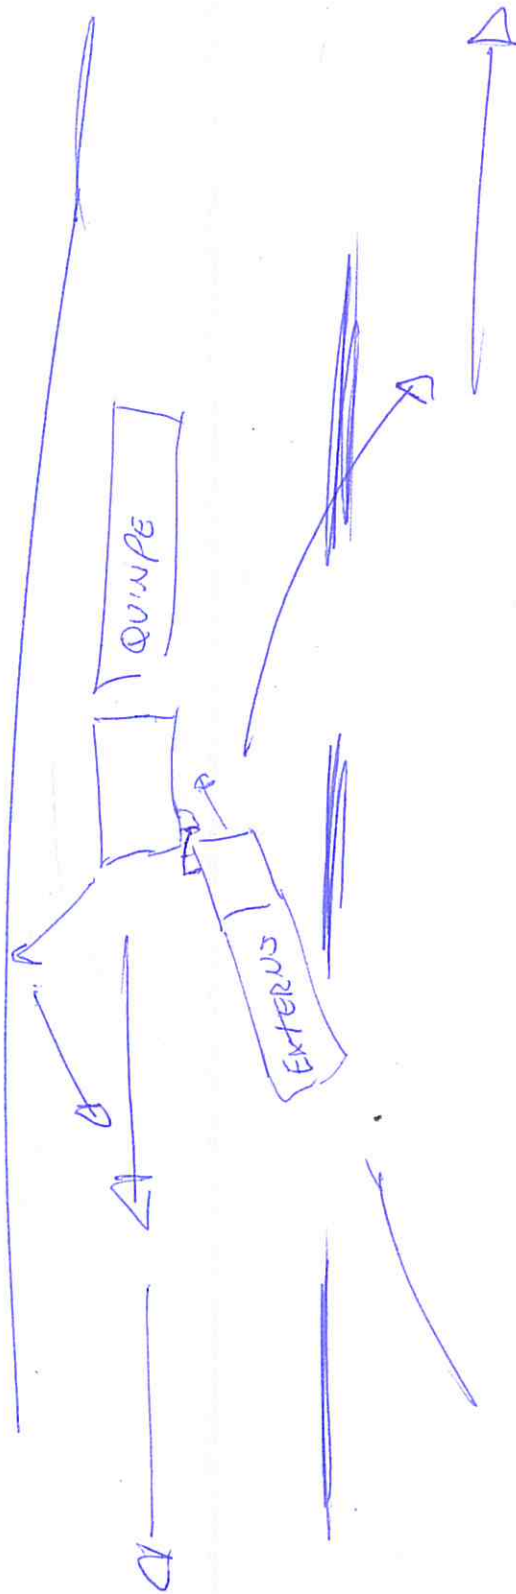
- Rotura de Espejo Reflector lateral Izquierdo
- Rotura de Ventana de Puerto Izquierdo
- Impacto en antebrazo Izquierdo.
- Impacto de pedruzcos de Vidrio en ojos.
