Reporte de Higiene y Seguridad

Título del Informe: Condición actual de unidad 223 (OIE 324).

Realizado por: Lara Gastón.

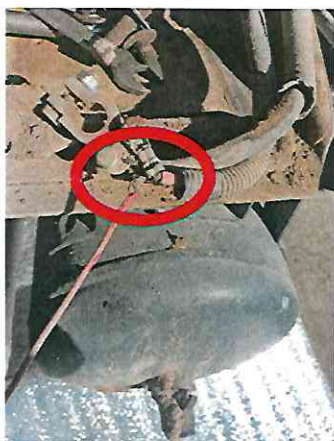
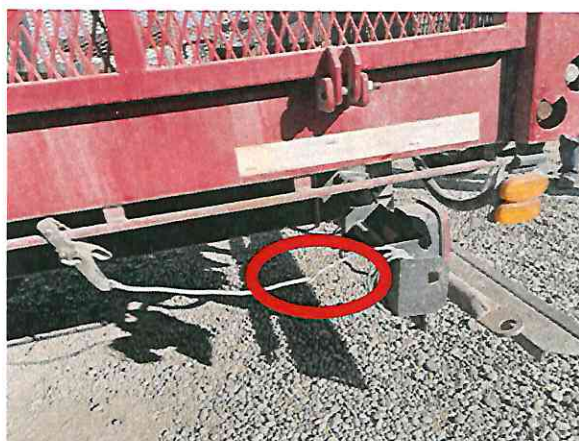
Observación #1:

- Cable de puesta a tierra se encuentra sin vaina aislante.
- Cable que alimenta pulsador alimentado al borne de la batería de forma

incorrecta.

- Cambiar cable de puesta a tierra.
- Asegurar que el cable tenga una extensión de 5 metros para poder vincular con la instalación del cliente y evitar la diferencia de potencial que puede genera la colocación de una jabalina.
- Colocar terminal eléctrico adecuado en cable de alimentación de pulsador.

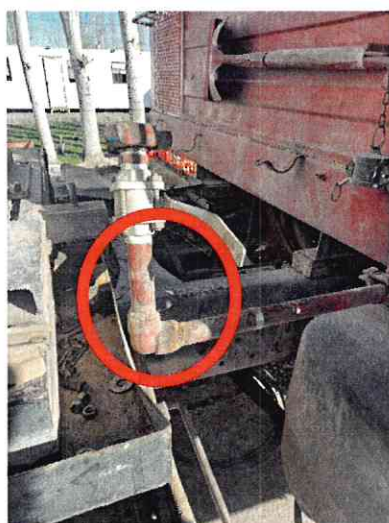
Observación #2:

- Soldadura en mal estado y si pintura para proteger de la oxidación.
- Niple que une el codo con la válvula armado con dos tramos.

- Realizar recambio de la cañería o realizar corte y nuevamente una soldadura. Asegurarse que luego de que se realice la soldadura, la costura se pinte para evitar que se oxide.
- Evitar realizar uniones de cañería, utilizar tramos completos.

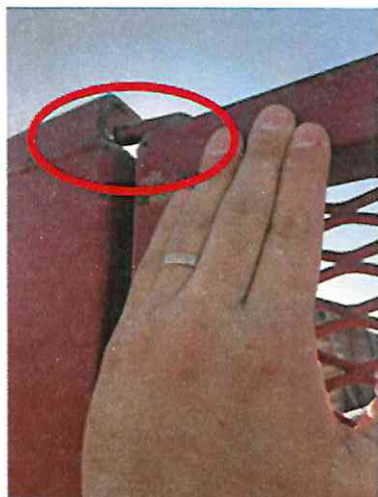
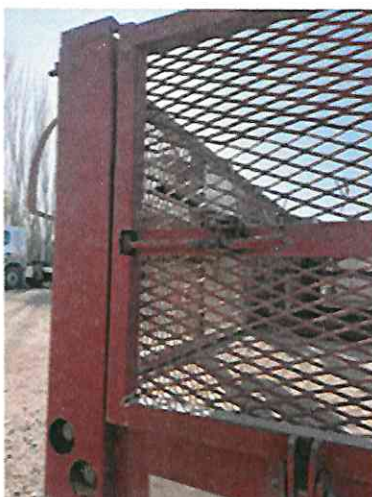
Observación #3:

- Sistema de cierra de compuerta trasera derecha no garantiza su correcta fijación. La superficie de contacto es de solo 2 mm.
-

- Modificar sistema, garantizar que la superficie de apoyo no sea menor de 3 cm para garantizar que no se abra por las vibraciones durante el transporte.

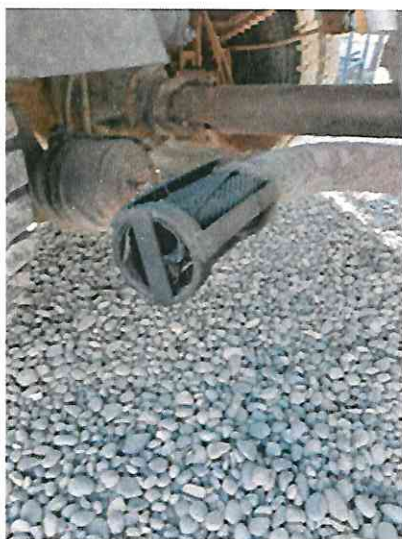
Observación #4:

- Arrestallamas e mal estado. No cumple la función de romper todo tipo de chispa que se pueda generar.

- Diseñar / acondicionar arrestallamas.

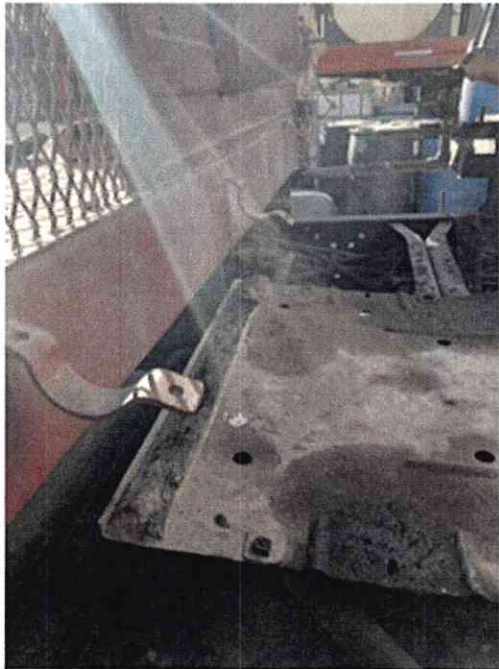
Observación #5:

- Soportes de cañería antigua sin retirar. (Condición peligrosa para el personal que utiliza la unidad)

- Retirar soportes. Solo dejar los soportes que se utilicen.

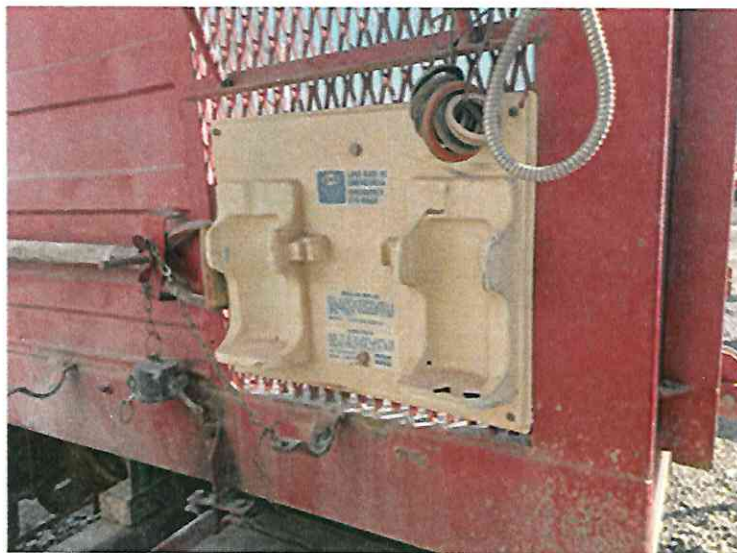
Observación #6:

- Soporte de estación lavajojos con desgaste por las condiciones climáticas.

- Colocar soporte nuevo. Solicitar en sector de almacén.
- Verificar estado de ducha de emergencia, cambiar los elementos que sean necesarios.
