Reporte de Higiene y Seguridad

Día: 08/02/2022

Título del Informe: Relevamiento de estado actual de la unidad 113.

Realizado por: Lara Gastón.

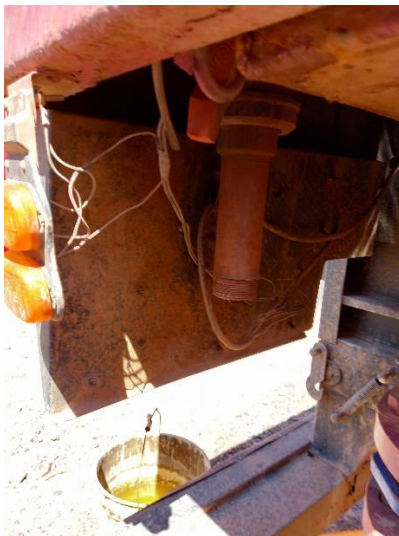
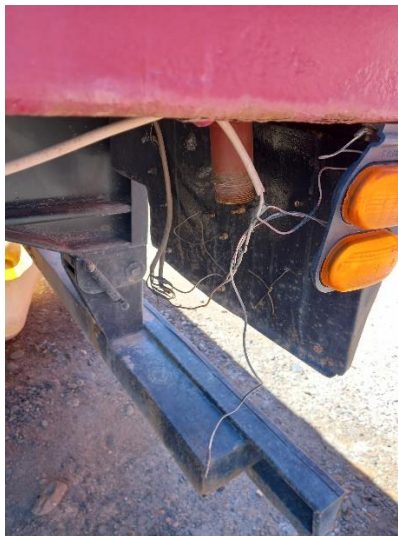
1)

Observación / desvío: Instalación eléctrica de luces traseras en mal estado, cables sueltos y cortados.

Recomendación: Verificar el estado de funcionamiento, empalmes y eliminar restos de cables. Realizar empalmes con material termo contraíbles.

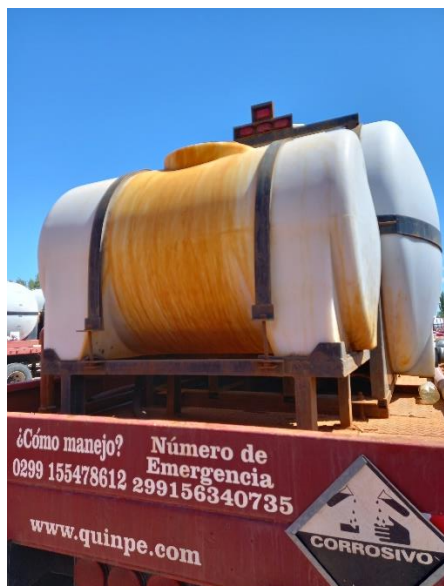
2)

Observación / desvío: Tanque de almacenamiento de agua para lavado de línea manchado con producto químico.

Recomendación: Realizar limpieza del tanque, la condición actual de mal aspecto frente al cliente y durante el transporte. Solicitar soporte al sector de laboratorio para utilizar el producto adecuado.

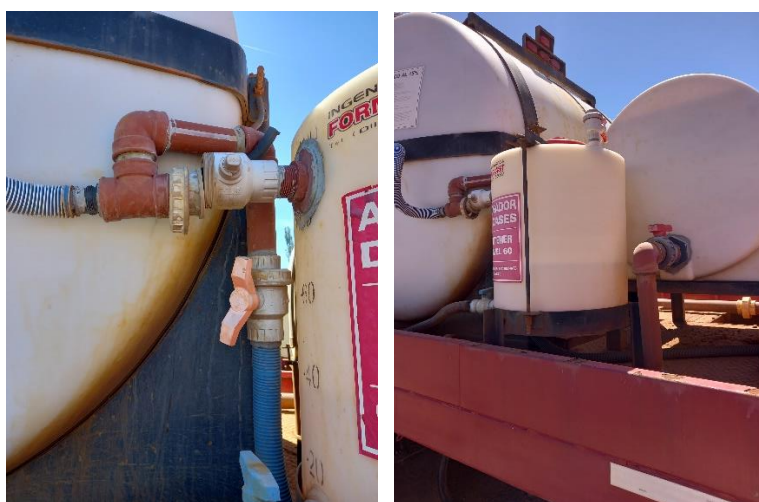
3)

Observación / desvío: Tanque de ahogador de gases con falta de solución neutralizante y

válvula de ingreso a tanque desacoplada.

Recomendación: Realizar reposición de solución de bicarbonato de sodio (60%) y reparar/cambiar válvula de ingreso. Evaluar si es necesario su instalación o puede estar conectado directamente a la línea.

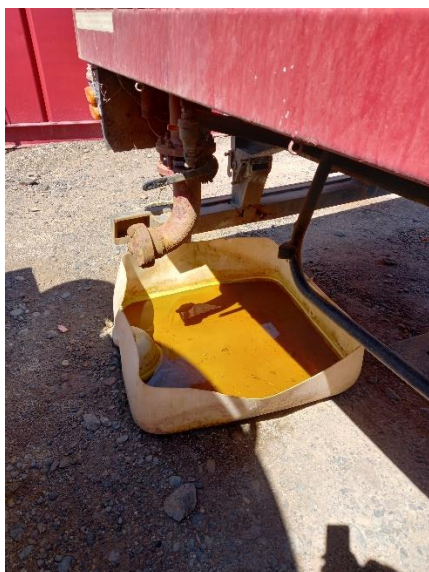
4)

Observación / desvío: Fuga de producto por bajada de 4", las válvulas se encuentran cerrada, pero no hay hermeticidad en la misma.

Recomendación: Realizar reparación de punto de fuga. Realizar prueba de hermeticidad y en caso de no lograrse un resultado positivo porque la presión ingresa hacia los tanques, garantizar que la válvula de corte de 4" funciones correctamente.

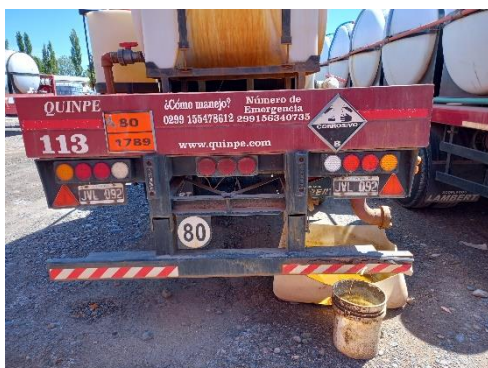
5)

Observación / desvío: Extremo derecho del paragolpe en mal estado y deformado.

Recomendación: Realizar acondicionamiento del paragolpe, retirar banda reflectarí y colocar nueva, Colocar las dos bandas nuevas.

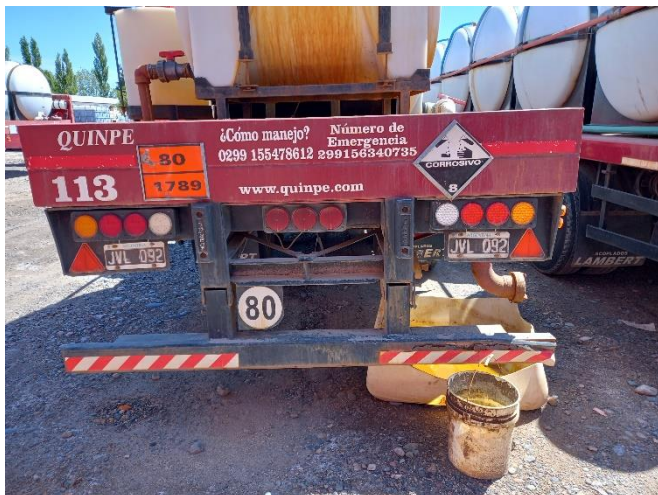
6)

Observación / desvío: No posee rueda de auxilio.

Recomendación: Incorporar rueda de auxilio o garantizar que al momento de ofrecer servicio cuente con el auxilio correspondiente.
