Reporte de Higiene y Seguridad

Día: 10/09/2022

Título del Informe: Observaciones de unidad #431(MPB-288)

Propósito: Comunicar los cambios realizados y desvíos de la unidad #431 para puedan aplicar las medidas correctivas correspondientes.

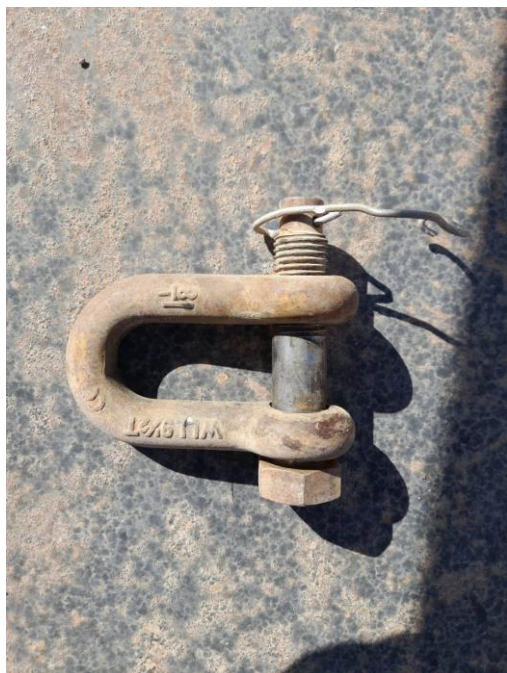
Figura #1

Nota: Se cambió el grillete “Figura #1” por el del grillete de la “figura #2”, el cual cuenta con perno, tuerca y chaveta de seguridad.

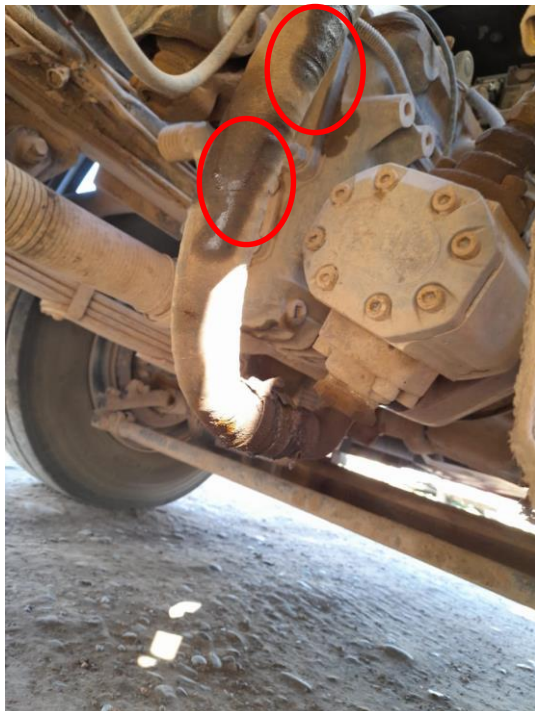
Desvió #1:

Nota: Manguera de entrada a bomba hidráulica pinchadas en varios lugares. Se debe cambiar manguera completa.

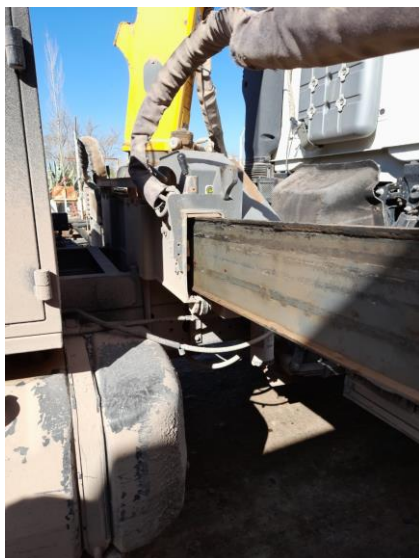
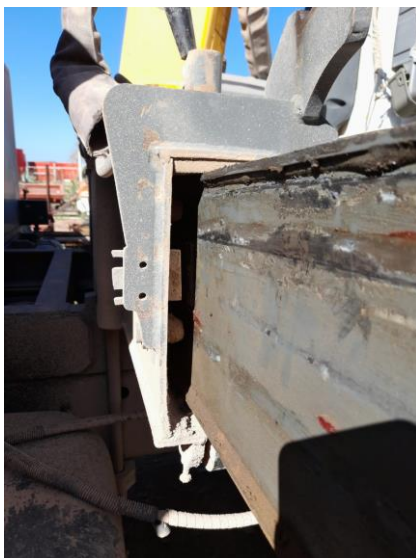
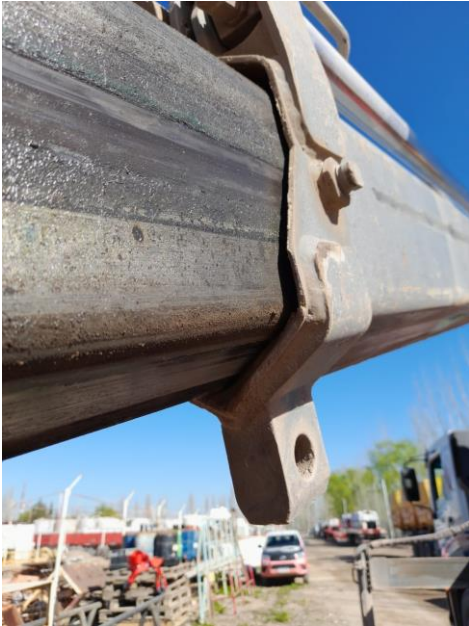
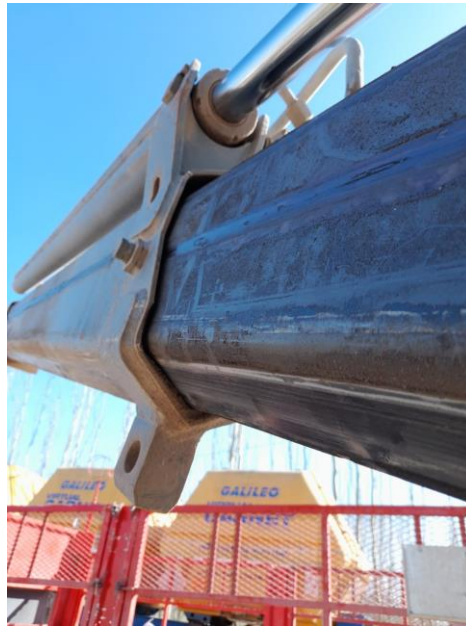
Desvió #2:

Nota: Se debe reemplazar los patines de deslizamiento de forma **urgente**, tanto de la pluma telescópica como de la patas estabilizadora y regulación del cajón del estabilizador derecho.

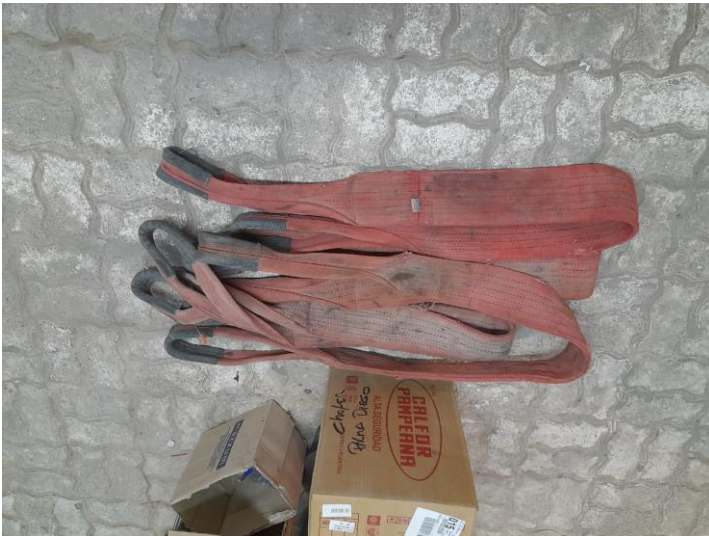
Desvió #3

Nota: Fajas dadas de baja por tener secciones cortadas y no contar con las etiquetas informativas (Requisito obligatorio para poder auditar todo tipo de equipo de izaje). Se realizará el pedido para realizar el recambio. Las fajas estaban afectada a la unidad 225.

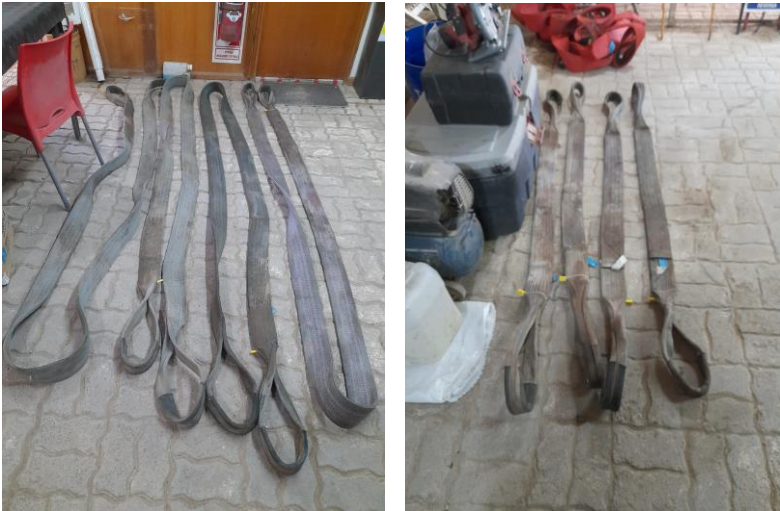
Comunicación #2:

Nota: Las fajas sintéticas de la unidad 220 quedaron todas certificadas al igual que todos los grilletes. Las fajas quedaron sin extendidas dentro del almacén para su secado, se encontraban mojadas.
