Planta de Acido Clorhidrico

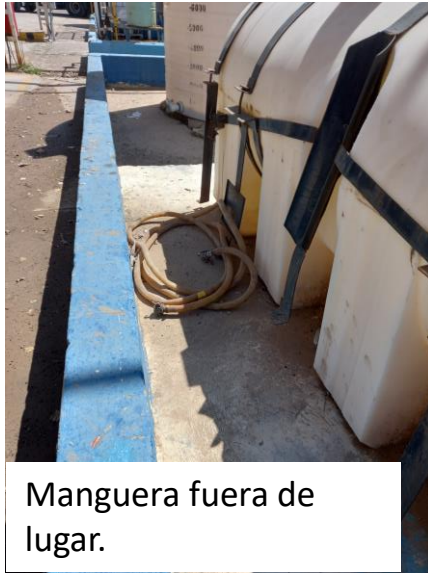
Manguera fuera de lugar.

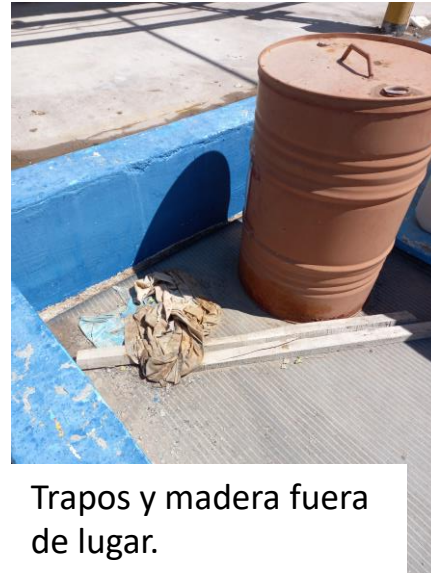
Trapos y madera fuera de lugar.

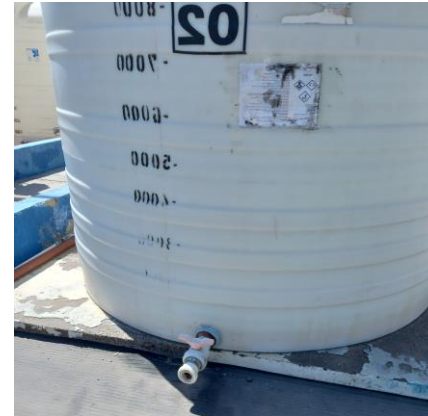
Tanque de almacenamiento sin tapa de seguridad.

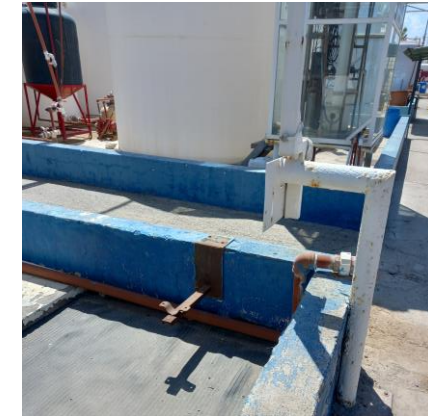
Estructura metálica fuera de uso (condición insegura)

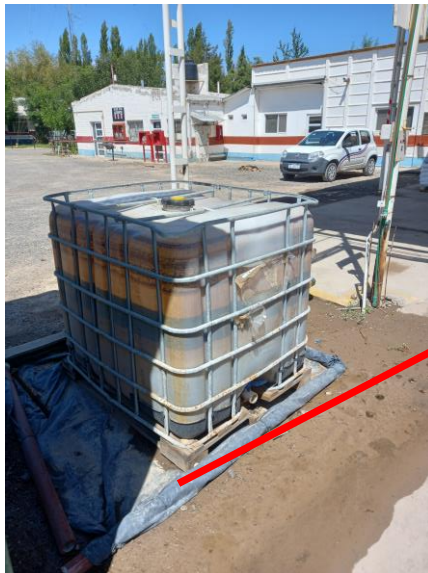
Contención secundaria desarmada e ibc sin identificar.

Mangueras fuera de lugar

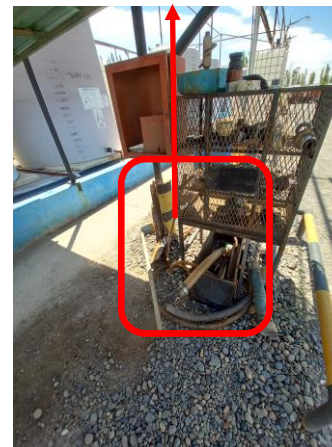
Tambor sin tapa , solución contaminada.
Contención secundaria ineficiente

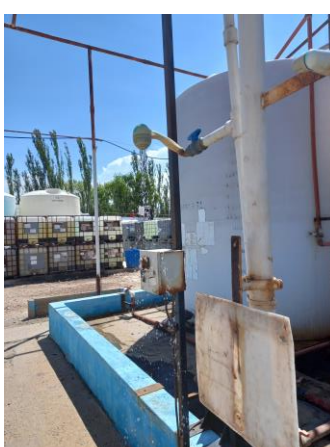
Ducha de emergencia tapada y ubicada sobre tablero eléctrico.

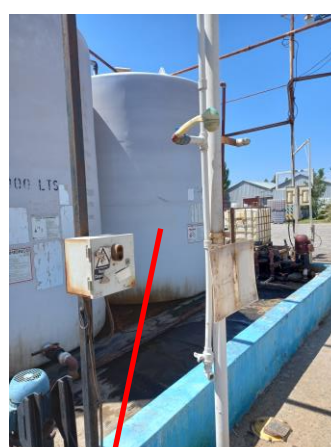
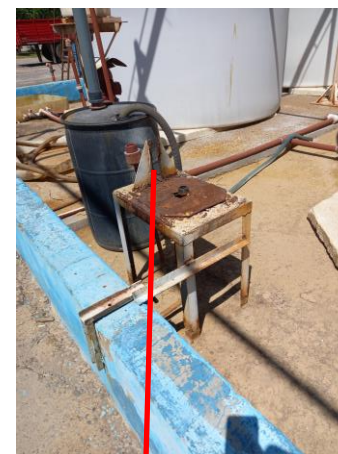
Estructura metálica y elementos de ahogador de gases fuera de uso. .

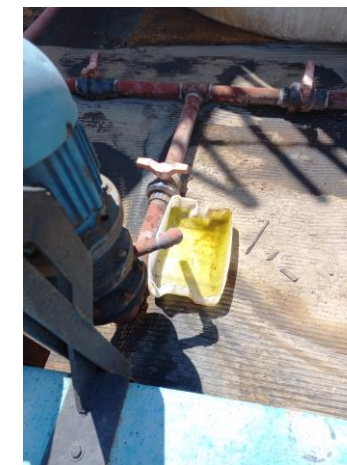
Bandejas precarias y con resto de solución. .

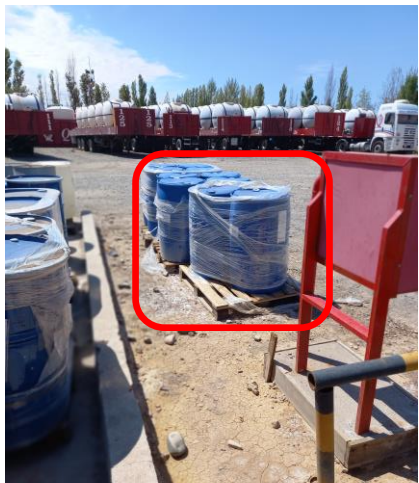
Tambores fuera de lugar

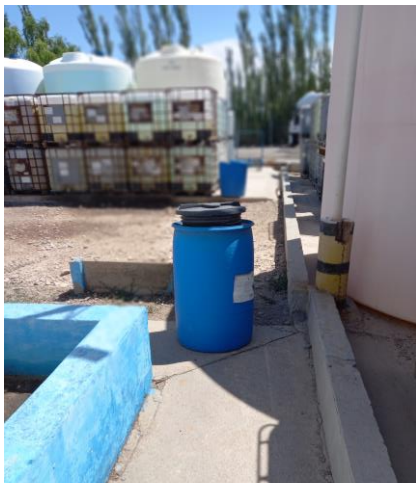
Tambores fuera de lugar

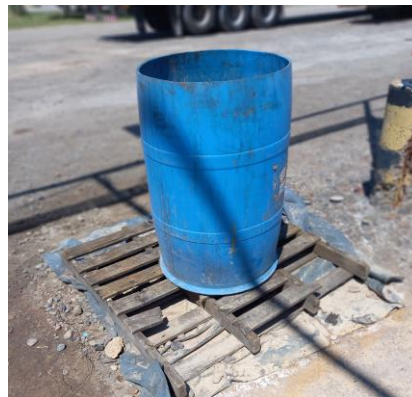
Pallet roto. IBC sin tapa y sin identificación.

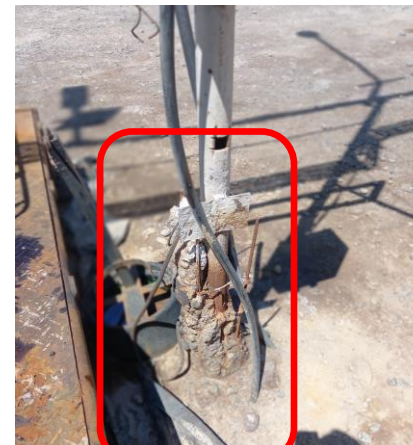
Pilotes rotos con los hierros expuestos.

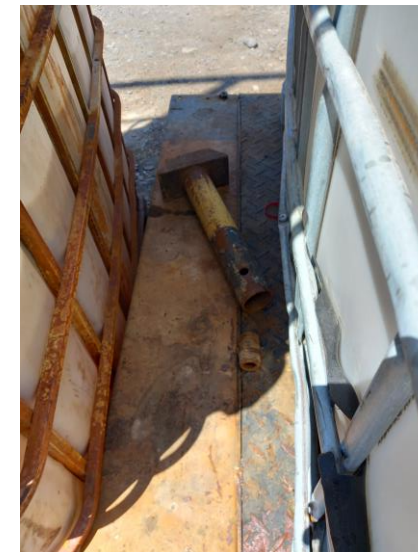
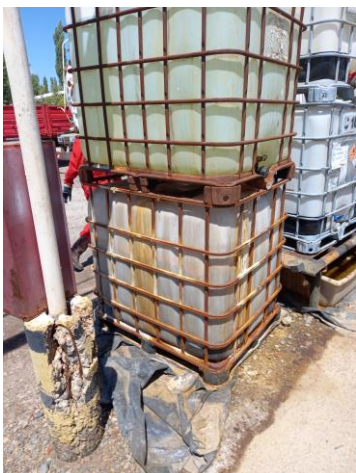
Suelo contaminado .Contención secundaria ineficiente.

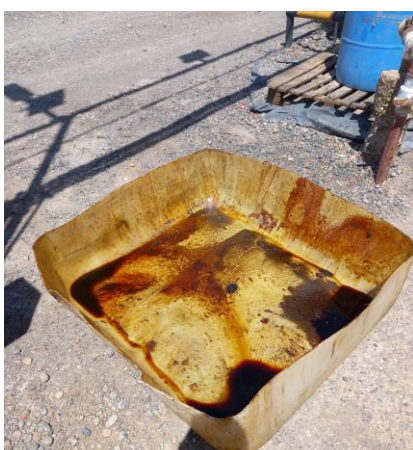
Bandeja sucio con resto de producto.

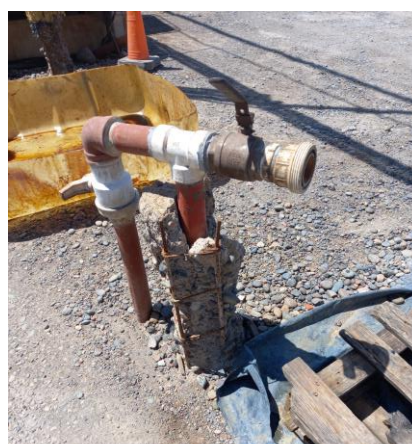
Pilotes rotos con los hierros expuestos.

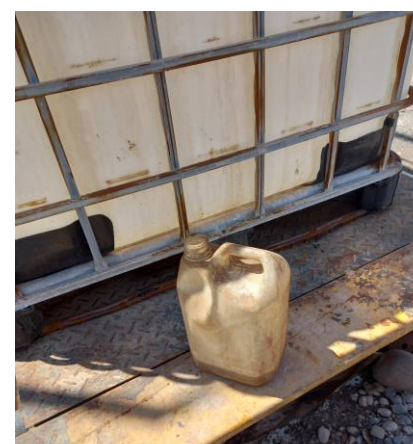
Bidón sin identificación y tapa.

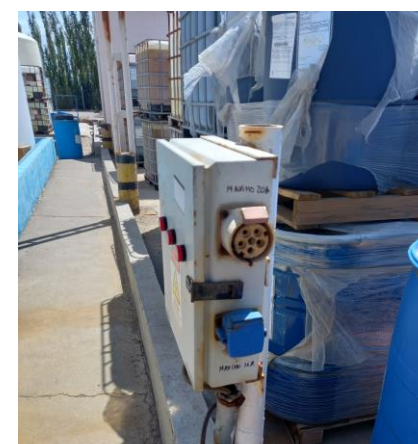
Tomas trifásico sin tapa. Cables sueltos.

Tambores vacíos y fuera de lugar.

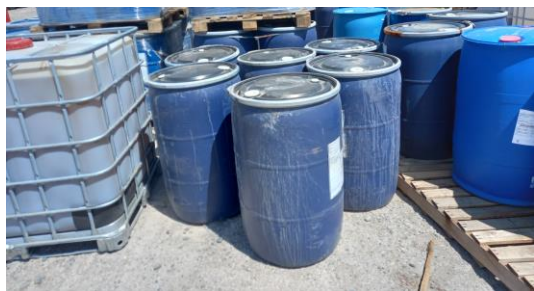
Restos de madera fuera de lugar

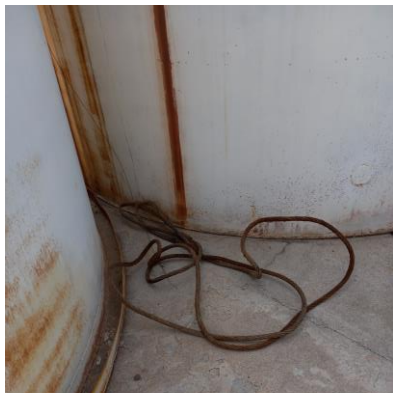
Eslinga fuera de lugar
entre tanque de
almacenamiento.

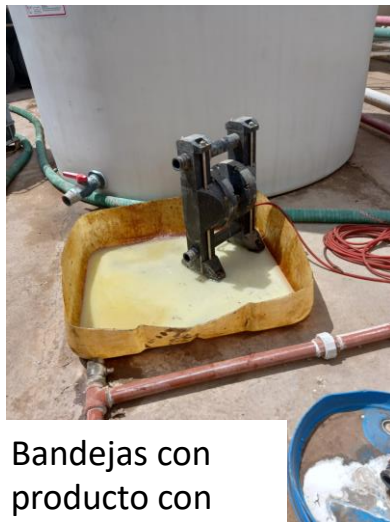
Bandejas con
producto con
derrame.

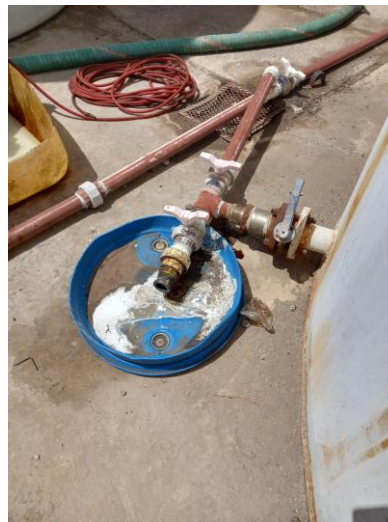
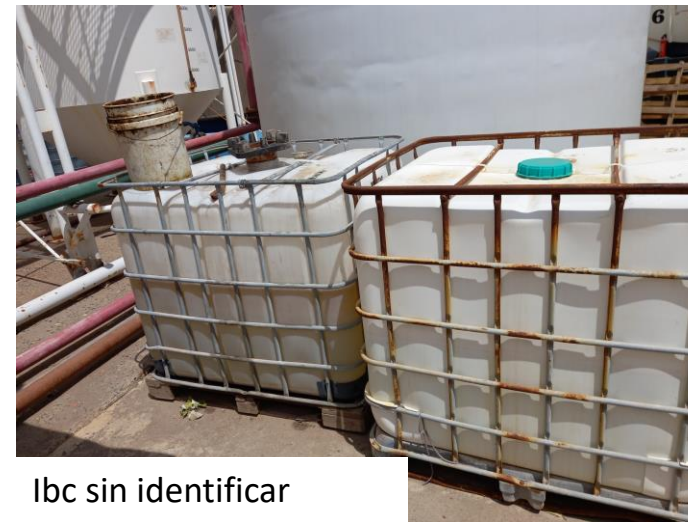
Ibc sin identificar

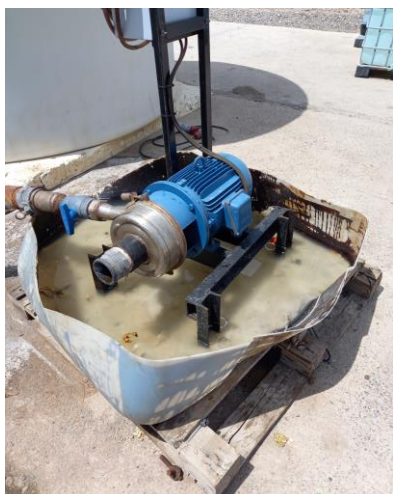
Bandejas con producto
con derrame.

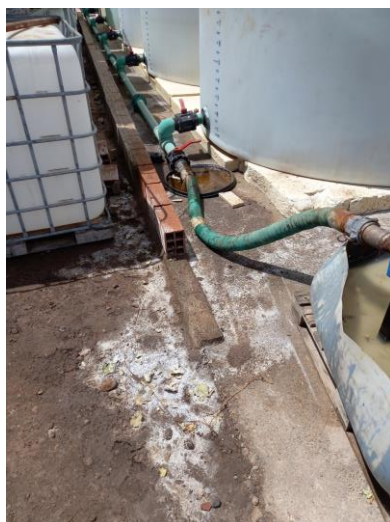
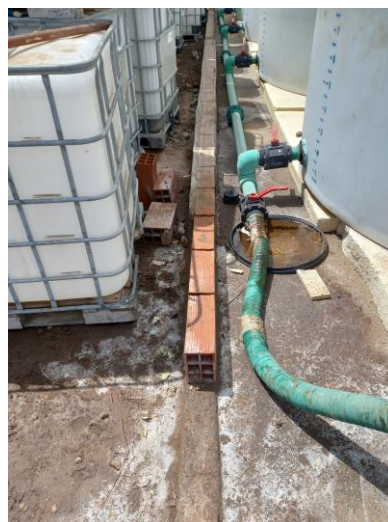
Contaminación del
suelo

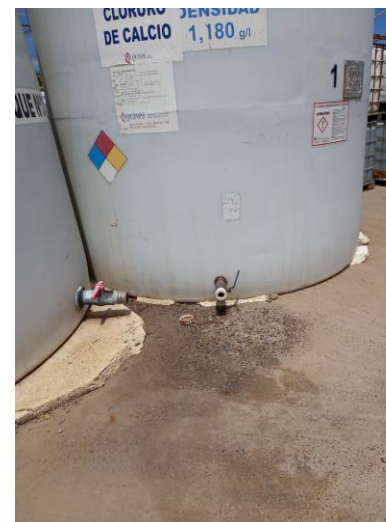
Tanque manchados

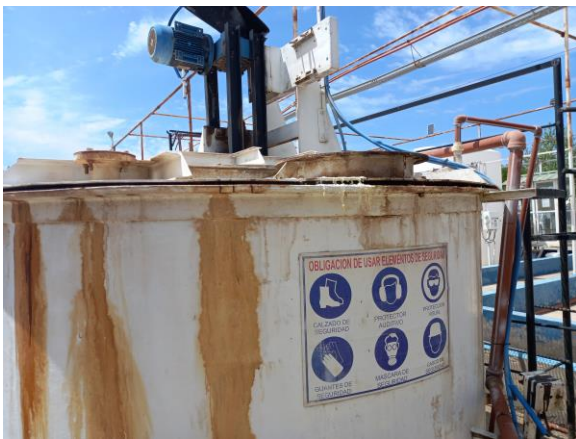
Derrames de productos químico – Se (desconoce el origen)

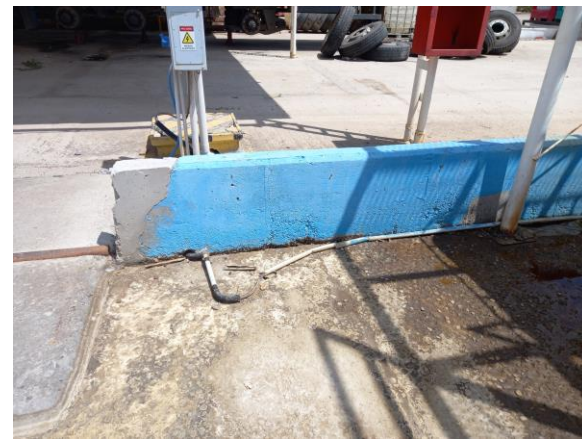
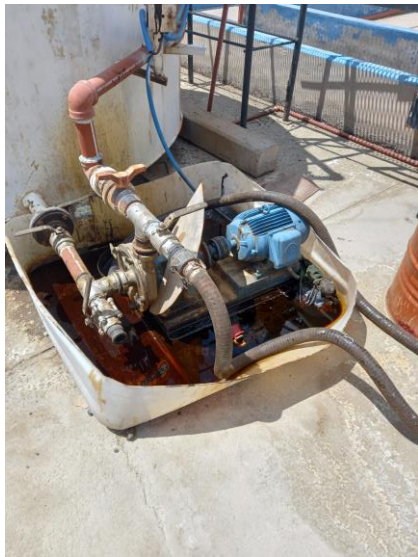
Bandeja de contención con producto derramado..

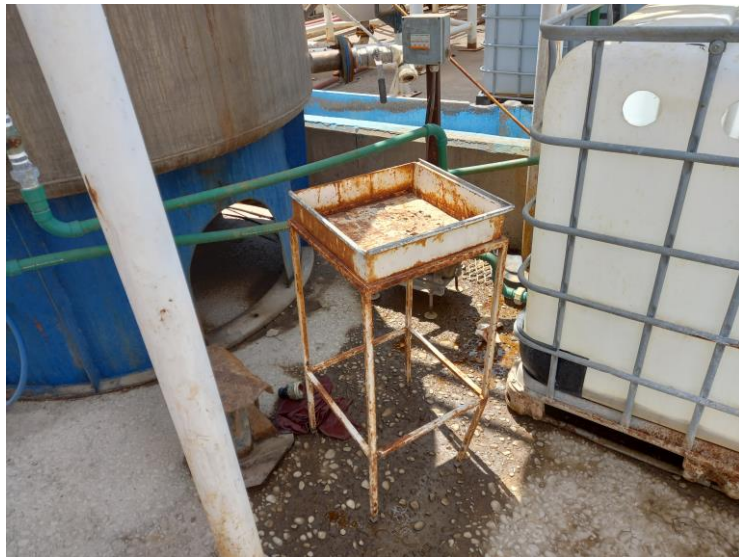
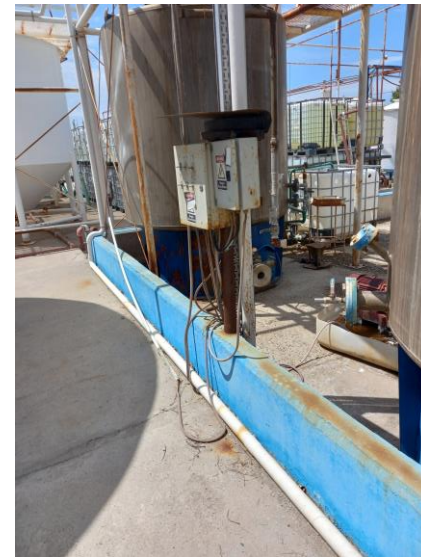
Instalación eléctrica insegura. .
