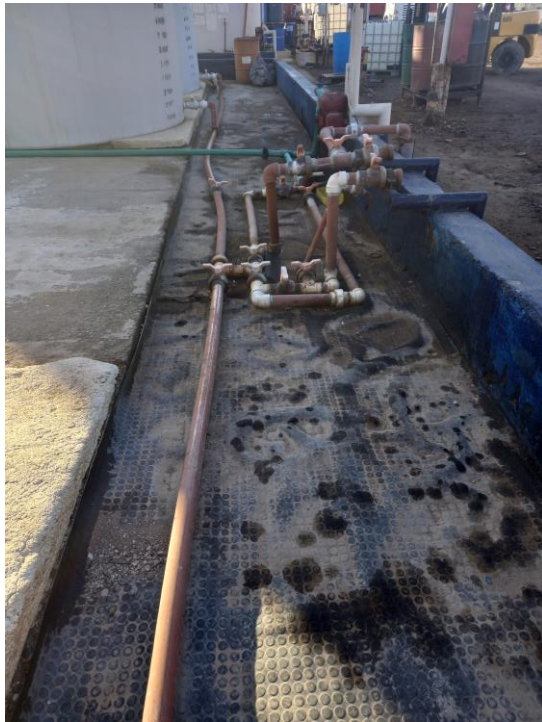
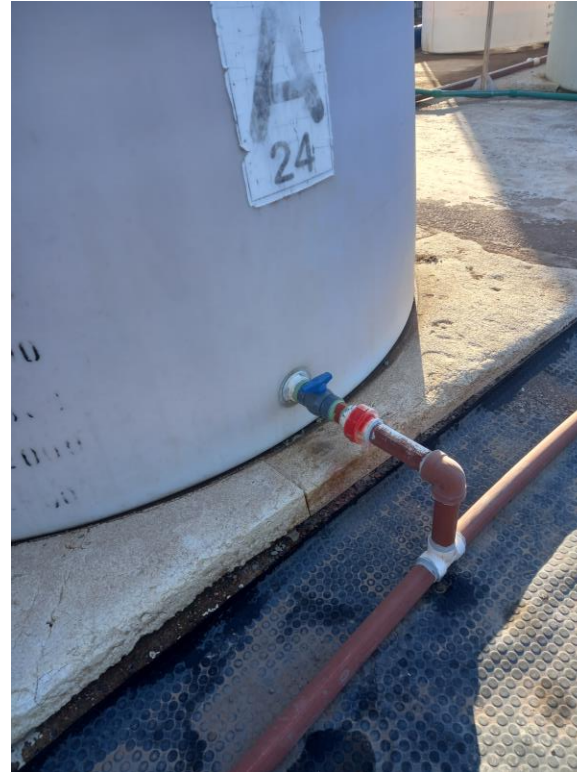
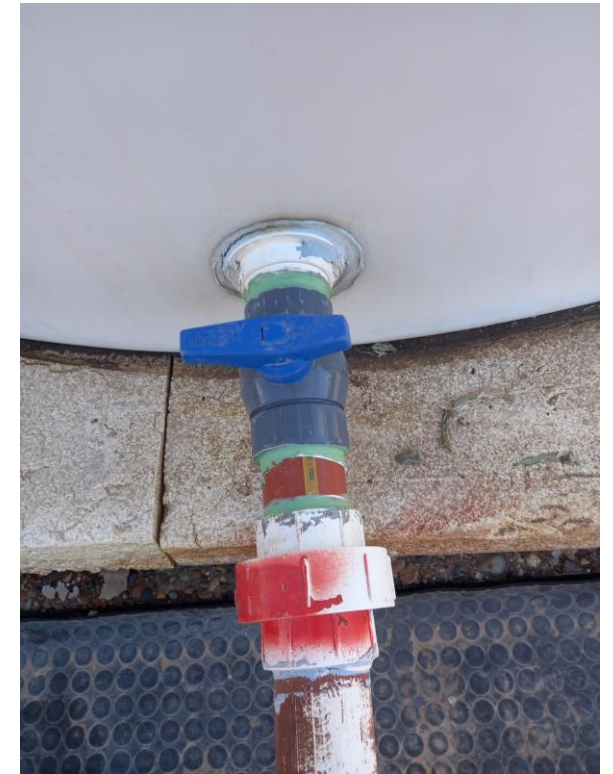
En el día de la fecha se verifica el cumplimiento de la medidas correctiva “cambio de válvula de 2””.

Queda pendiente el cambio de cañería de polipropileno roscado bicapa por cañería de termofusión.
