# 지진경보시스템의 메시지 순서 역전 현상 분석

2023년 07월 05일

소프트웨어재난연구센터

# 개요: 메시지 순서 역전

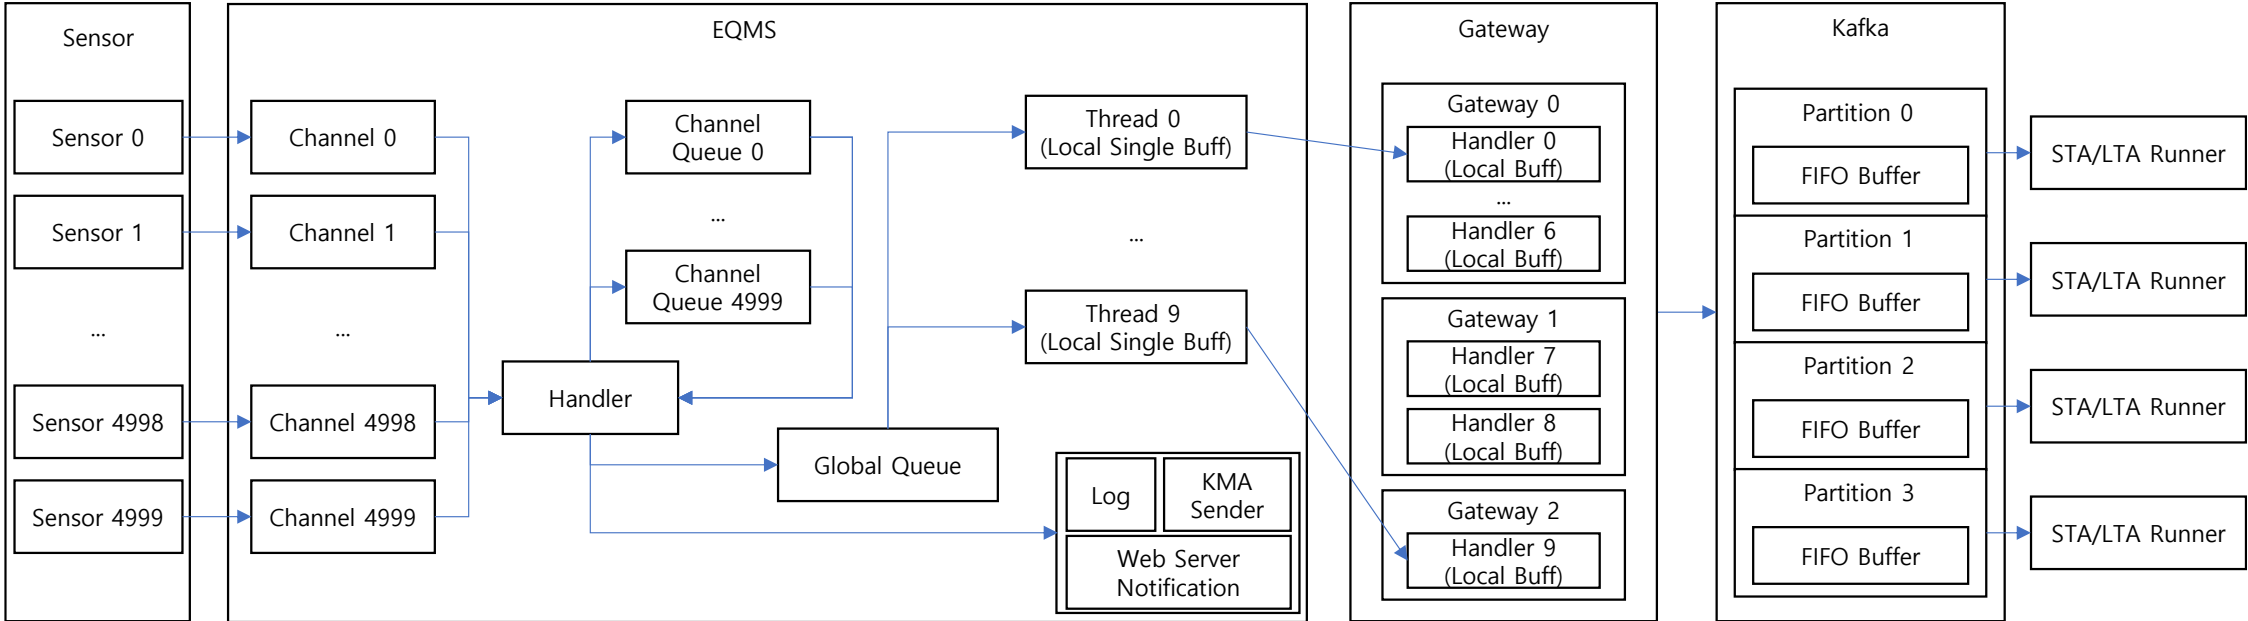
# 메시지 도착 순서 역전

- STA/LTA Runner는 각 센서의 진동을 감지하는 역할
- 타임스탬프 값이 다른 메시지들이 같은 장소에서 섞여 버림

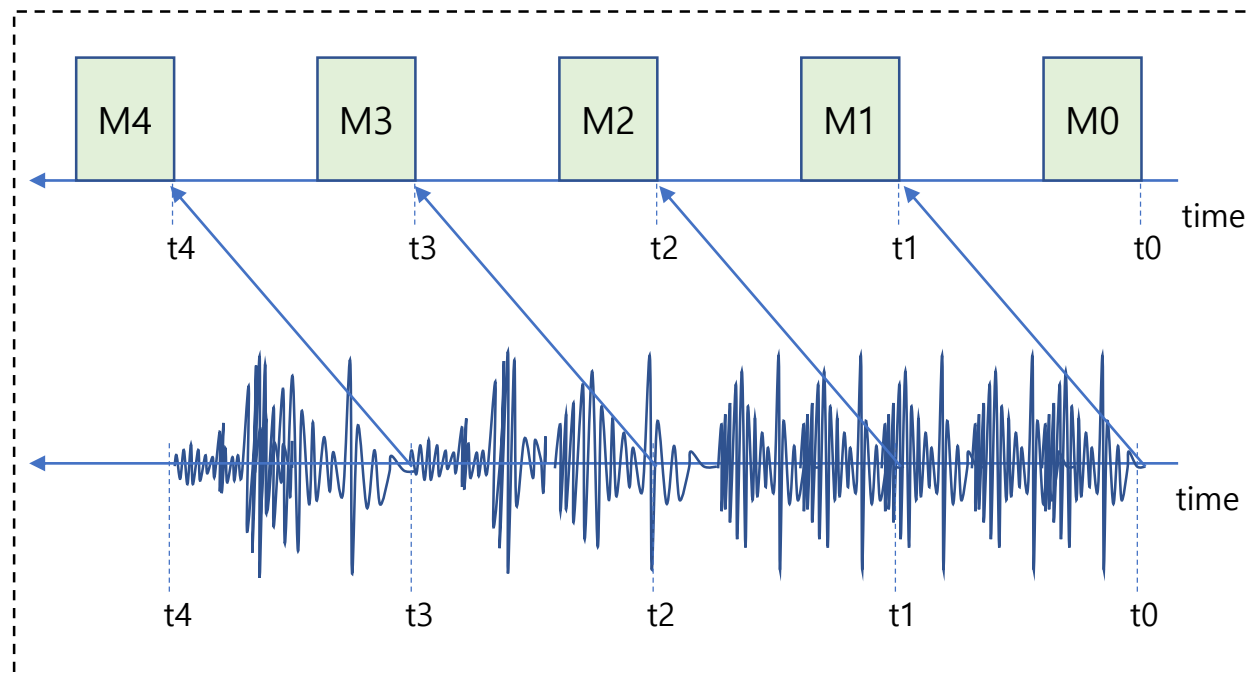
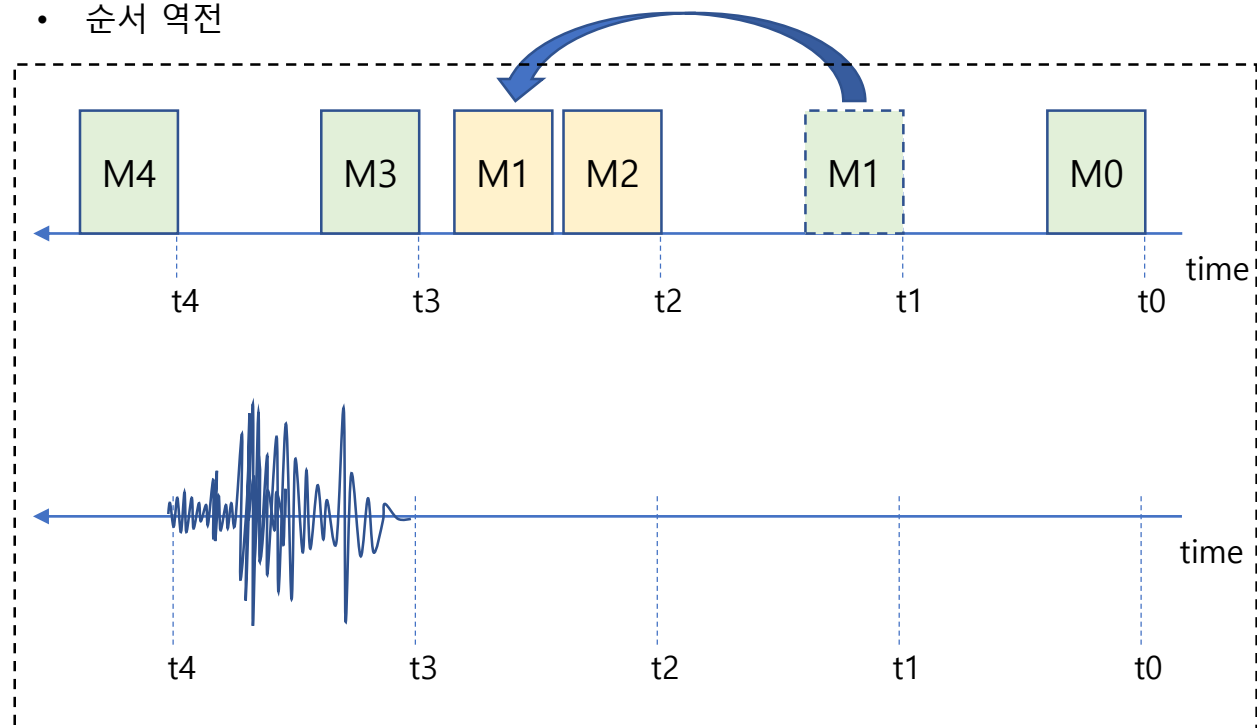
- 진동 시작점의 첫번째 메시지와 두번째 진동 메시지의 위치를 역전시켜 전송
- 진동 감지 시점의 변화를 관찰
- 진동 감지 시점의 지연 및 감지 실패가 관찰됨

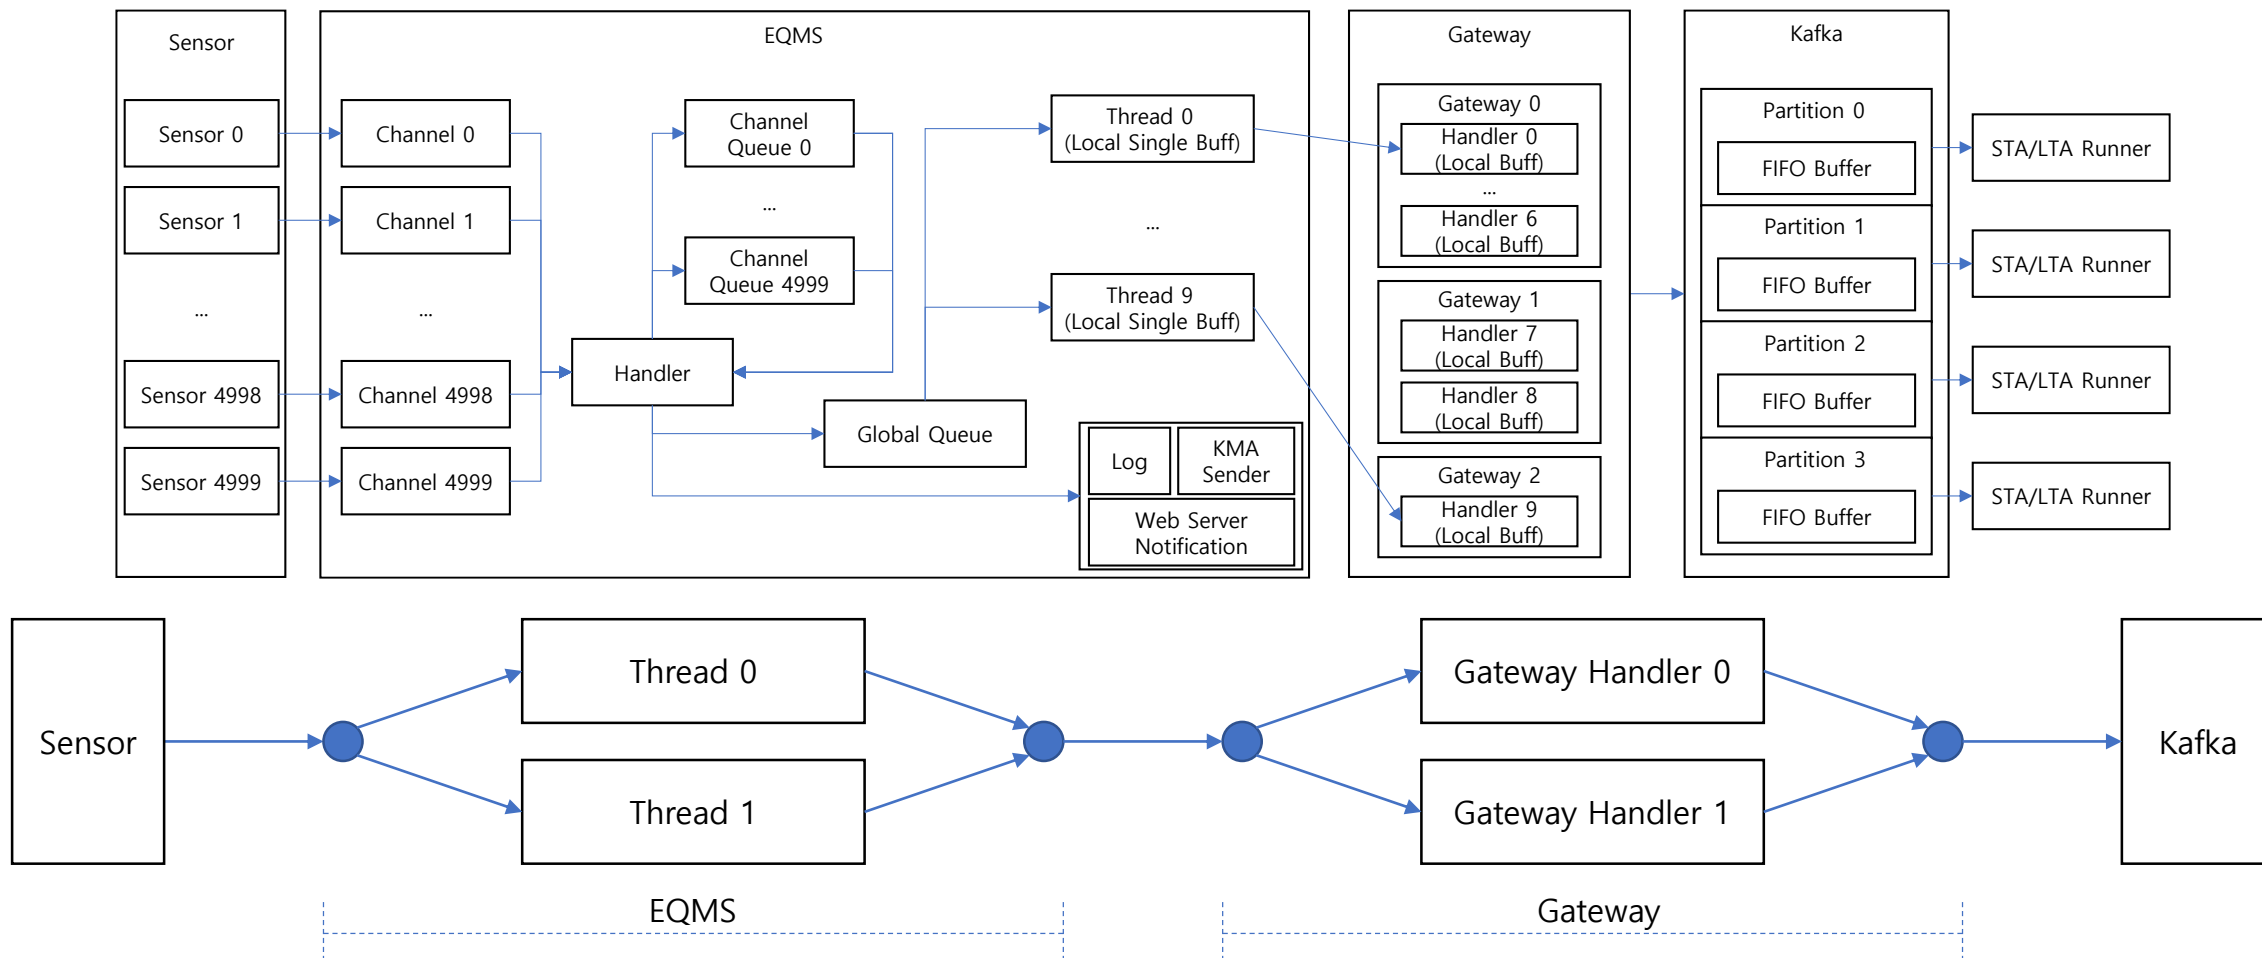
# 구조 문제: 모델 체킹 결과 리뷰

- 메시지 추월 방법
- 같은 장소(컴포넌트)에서 만난다
  - 뒤에 출발한 메시지가 앞선 메시지의 뒤꽂무니를 바짝 추격한다
- 추월 차선을 통해서 추월 한다

- 구조적으로 메시지 순서 역전의 가능성 존재
- 그런데, 센서가 1시간마다 한 번 메시지를 보낸다면 메시지 순서 역전이 발생할까?

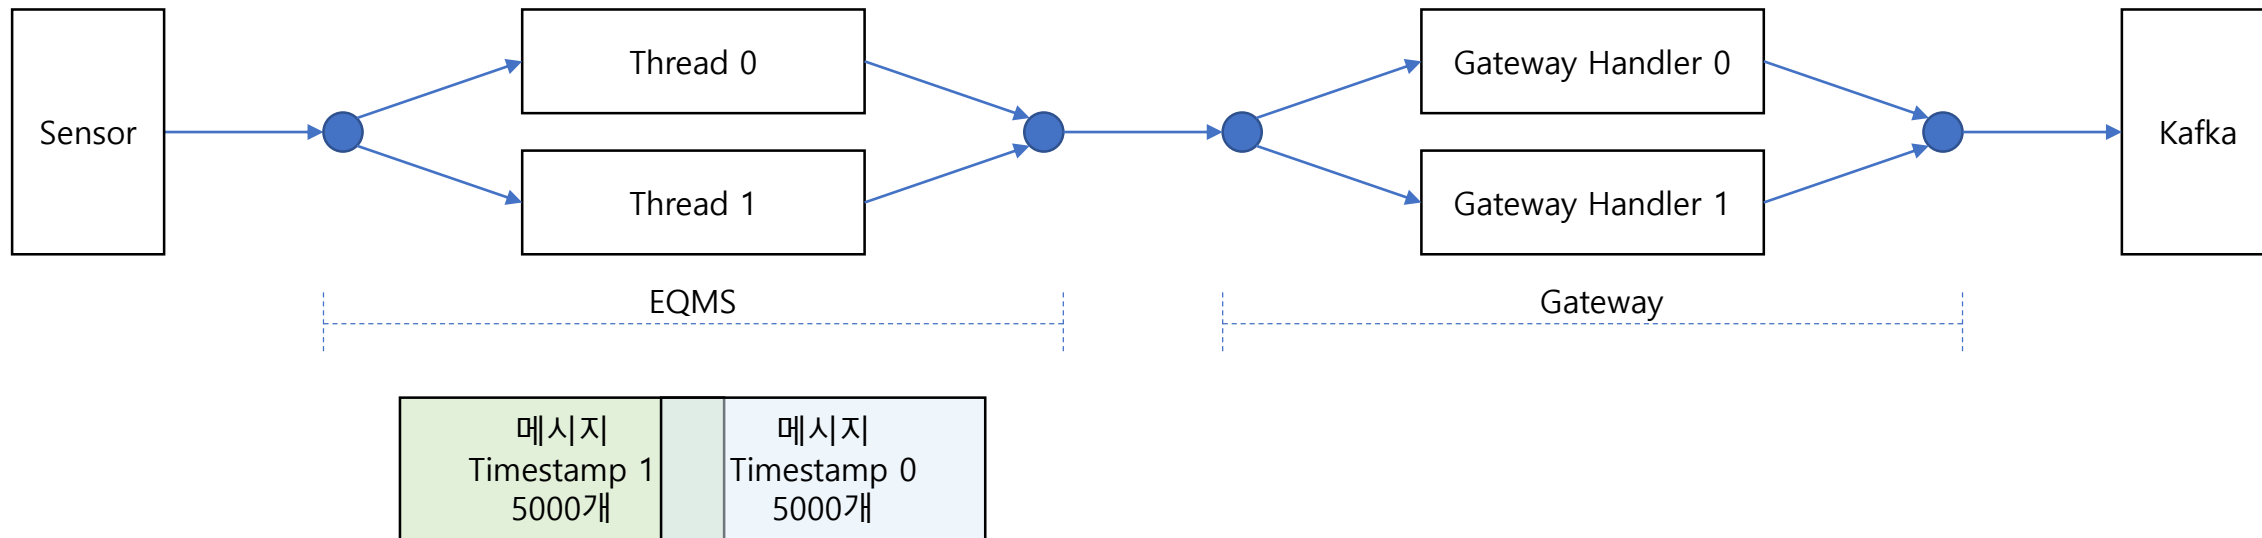
# 성능 문제: EQMS의 메시지 처리 지연 모델 체킹

- 모든 스레드의 총 수행 횟수 < 모든 센서의 전송 주기별 총 메시지 수
  - 메시지 역전 발생 가능
- 모든 스레드의 총 수행 횟수 == 모든 센서의 전송 주기별 총 메시지 수
  - 메시지 역전 없음
- 메시지 순서 역전 방지를 위해서 전송 주기 기준으로 스레드의 수행 횟수가 전송 주기별 메시지 수만큼 보장 필요
- Gateway Handler도 스레드 형태로 실행되므로 동일한 문제가 적용됨

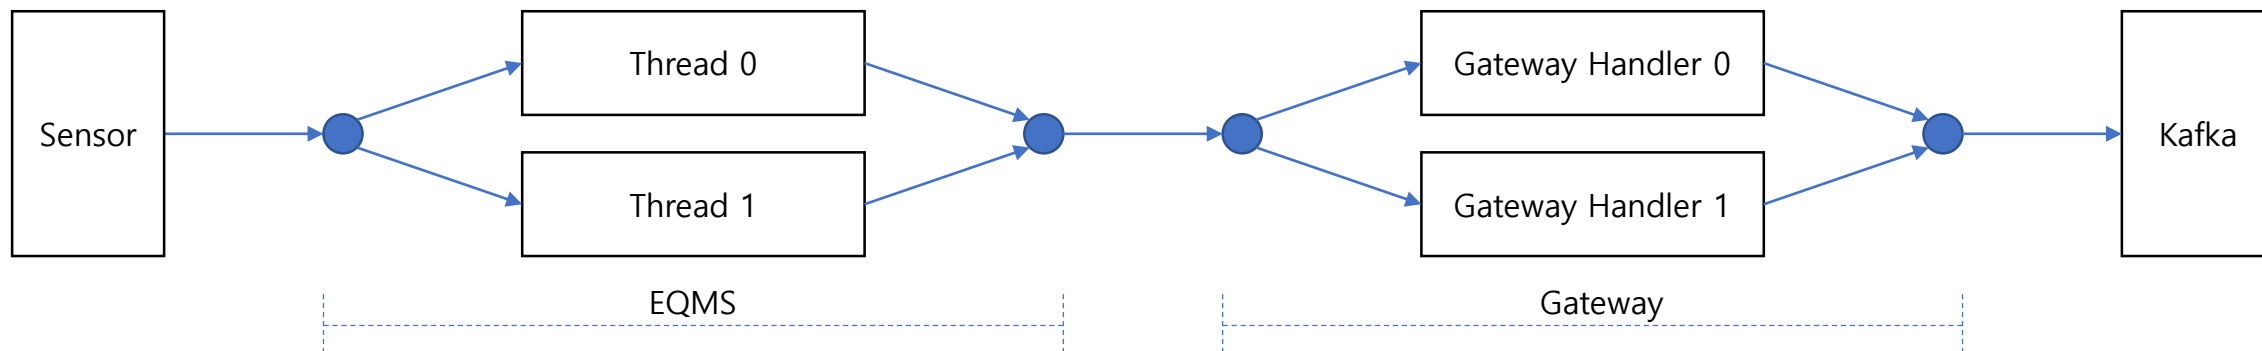
# EQMS 상에서 메시지 역전 원인 요약

- 구조 문제와 성능 문제의 합작품
  - 구조 문제
    - 독립적으로 수행되는 두 개 이상의 스레드
  - 성능 문제
    - 메시지 전달 지연 문제
    - 센서의 메시지 전송 주기보다 느린 메시지 처리
- 테스트 베드 상에서 확인 실험 예정
  - 실제 코드의 실행을 통해 모델 체킹 결과를 확인

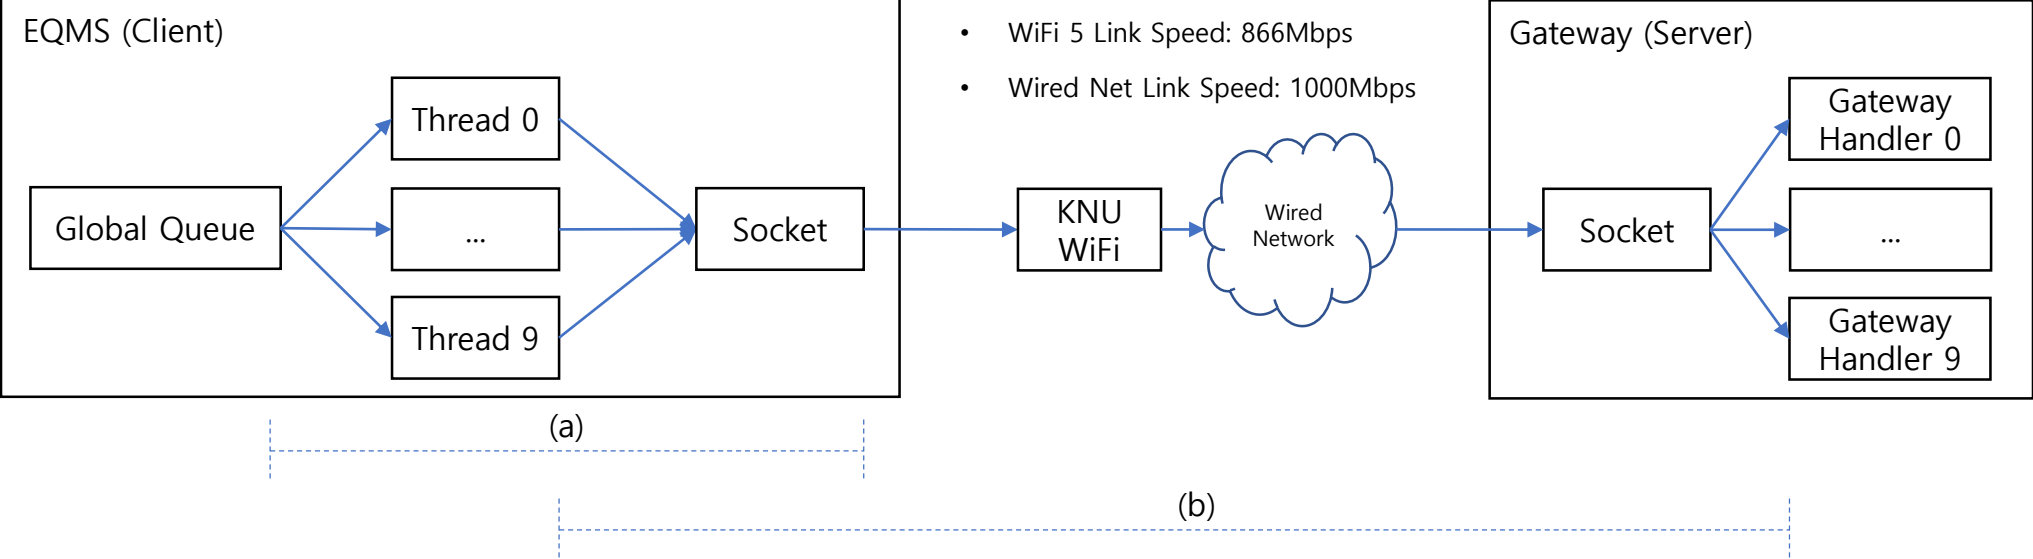
# 구조 문제 해결방안의 실험

- (a) : EQMS가 (721Byte \* 5000개)를 소켓의 송신 버퍼에 전달하는데 소요되는 시간
  - (b) : 메시지가 EQMS 응용 계층과 Gateway 응용 계층 사이를 횡단하는데 소요되는 시간
- 응용 계층에서 메시지 캡처: 12시간 동안 메시지 순서 역전 없음
  - 해결방안의 성능이 현재 구조의 성능보다 다소 부족한 것으로 판단됨
    - 적어도 현재의 성능보다는 좋거나 같아야 함
    - 다른 부분에서 성능 보상을 받아야 함

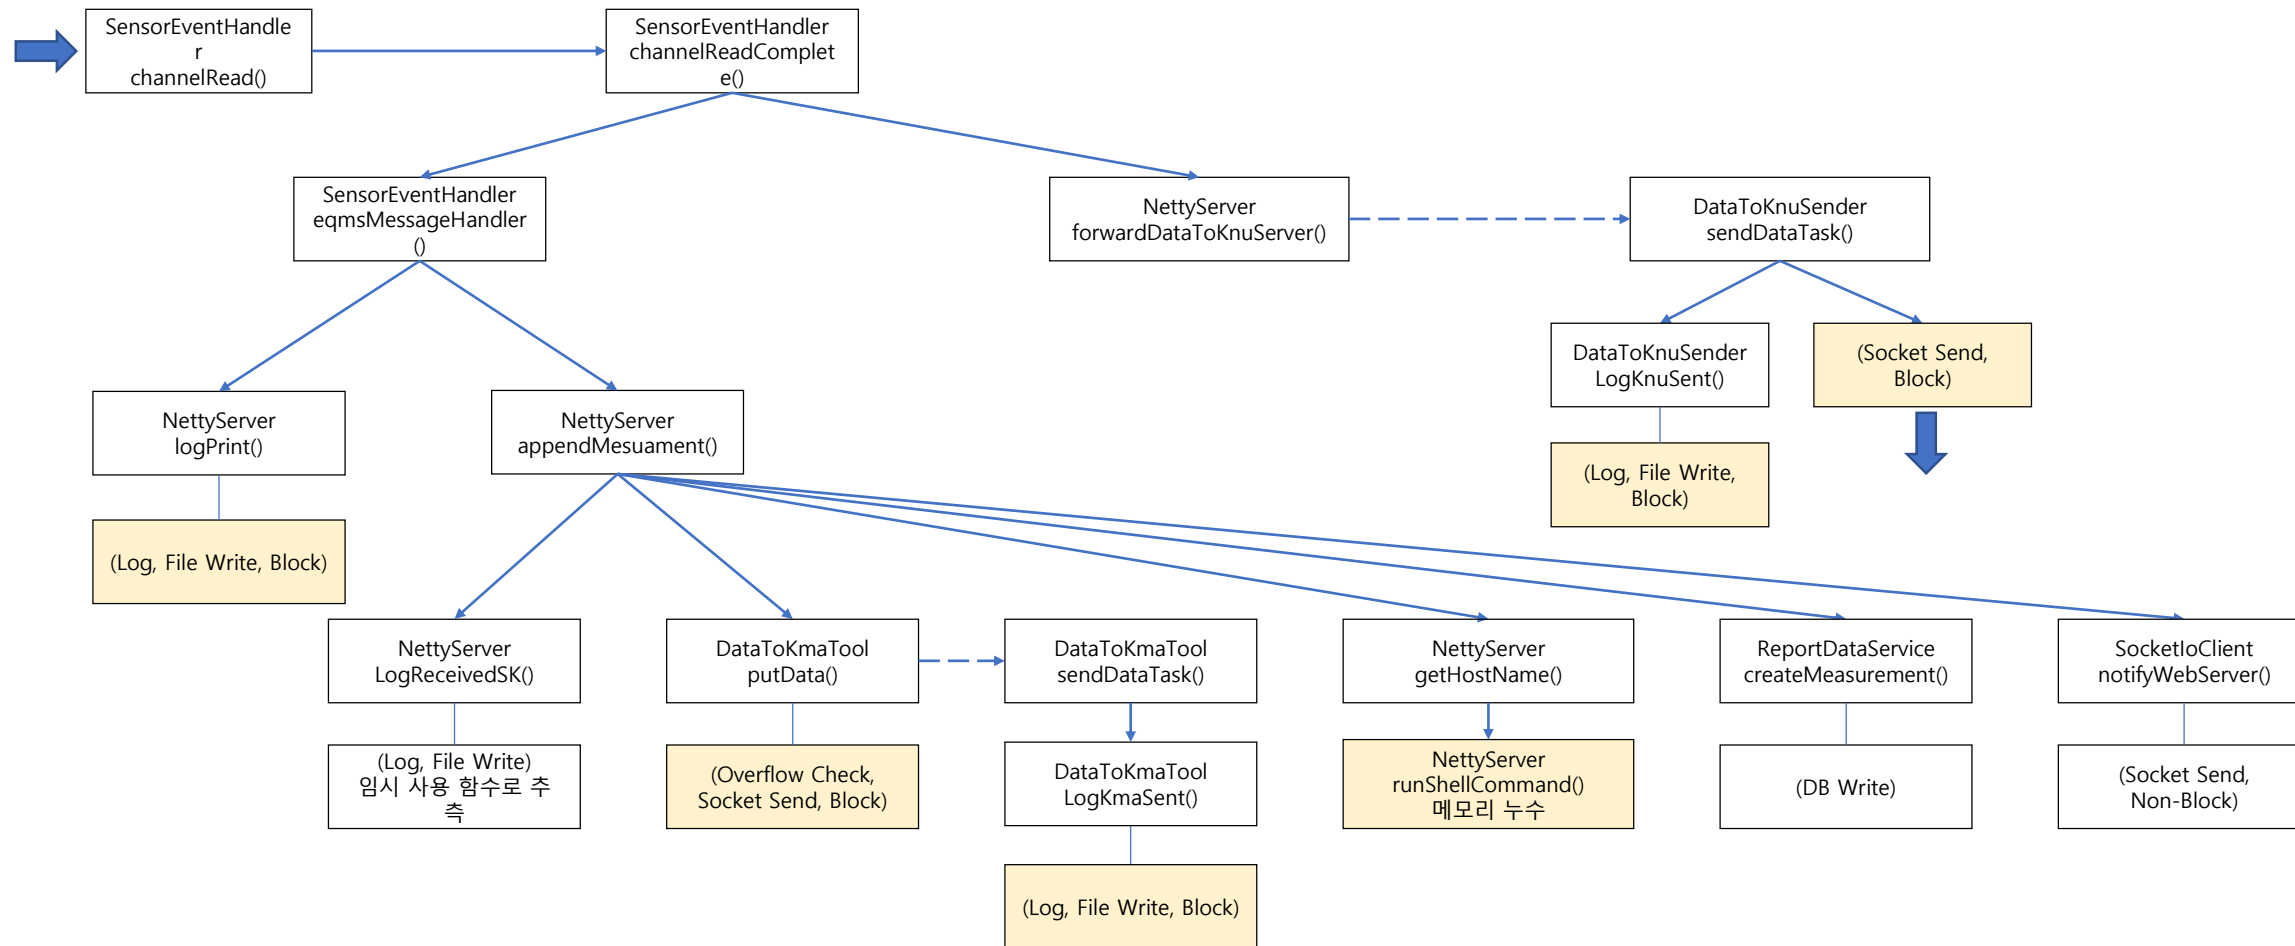
# 성능 문제의 원인 추측

- 파일 Open, Write, Close 함수
- 소켓을 통한 Blocking 송신 함수
- BufferedReader 타입 객체의 메모리 누수
  - Coverity 분석으로 발견

- 블로킹 입출력을 논블로킹 입출력으로 변경
- 사용을 마친 객체는 close() 호출
- 구조적 해결방안에서 손해본 성능까지 보상 가능

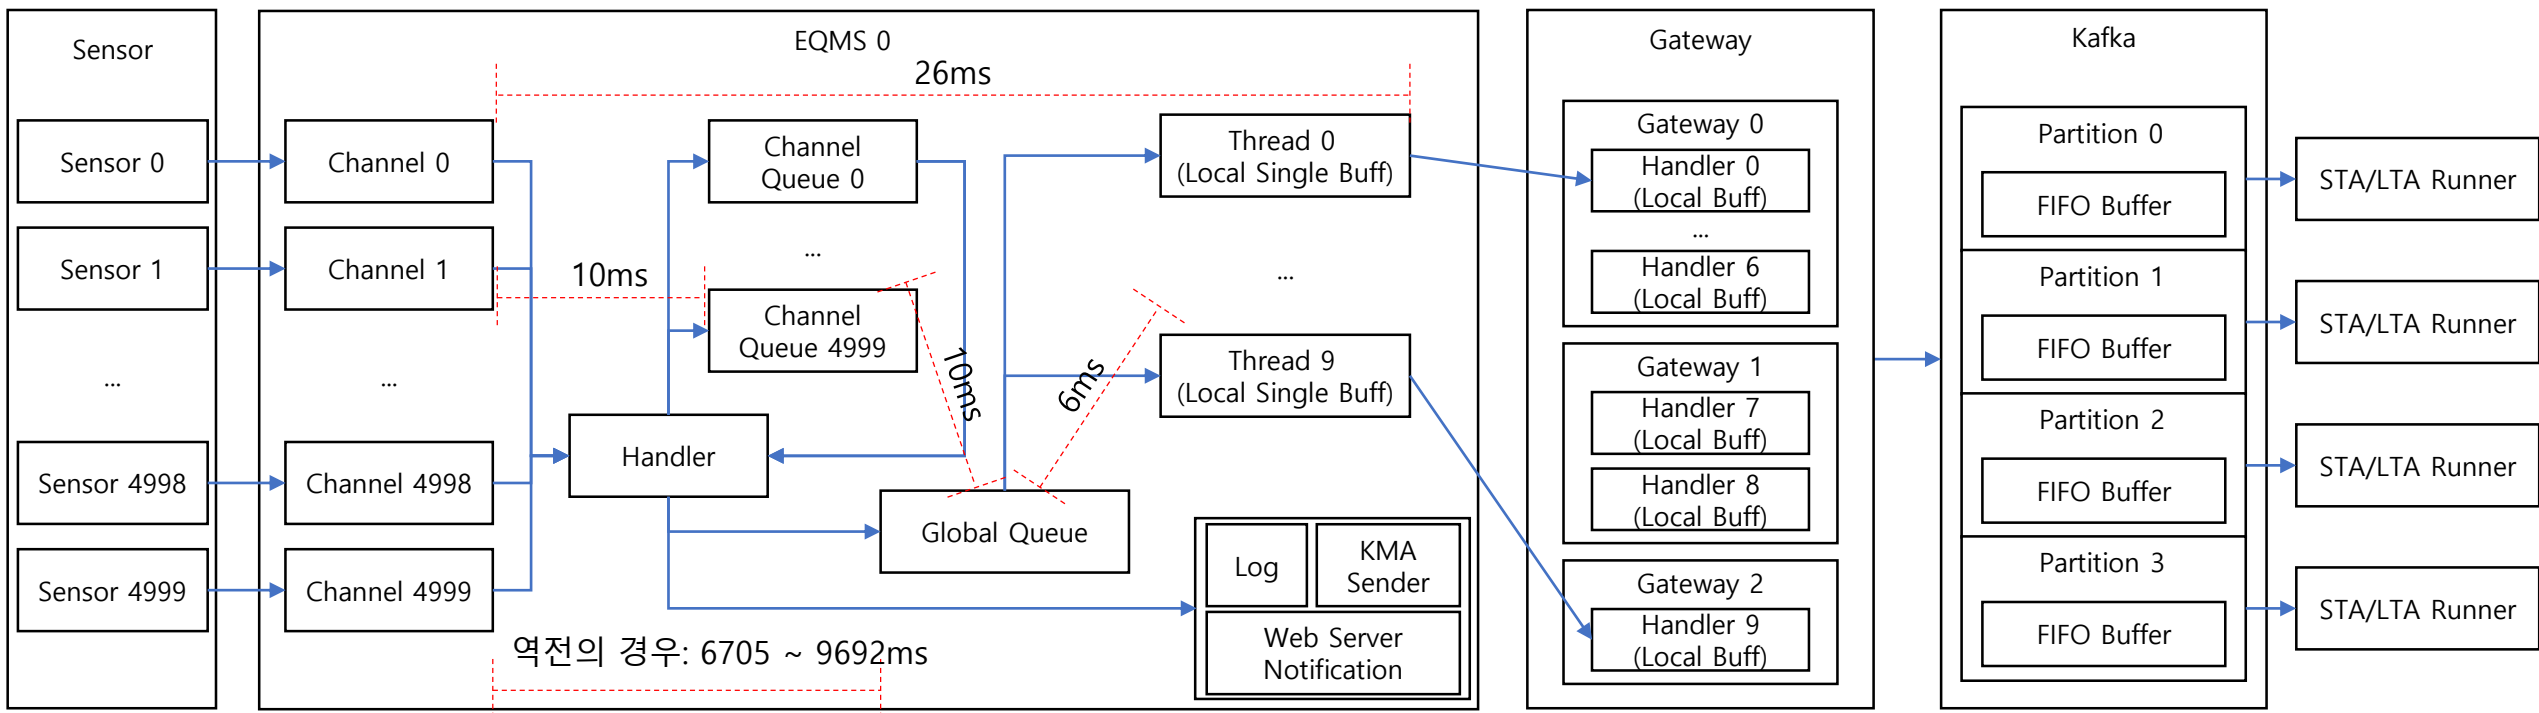
# EQMS 내부 지연 시간 (단편적 실험 데이터)

- 센서 5000개
  - 메시지 크기: 721Byte
  - $5000 * 721\text{Byte} = 3.605\text{MByte}$
- 메시지 전달에만 필요한 순수 시간은 센서 전송 주기인 1초 대비 3%에 불과
- 97%의 시간을 소비하는 지연 요소가 있을 것이라 추측함
