Palsternackan 4

Vallslingan 21

Uppdragsnummer	C15260
Besiktningsdatum	2025-01-09
Besiktningsföretag	OBM Fuktteknik AB
Besiktningsförrättare	Jouni Kekkonen
Närvarande	Fastighetsägare och mäklare
Giltig till och med	2026-01-09

Besiktningsresultat

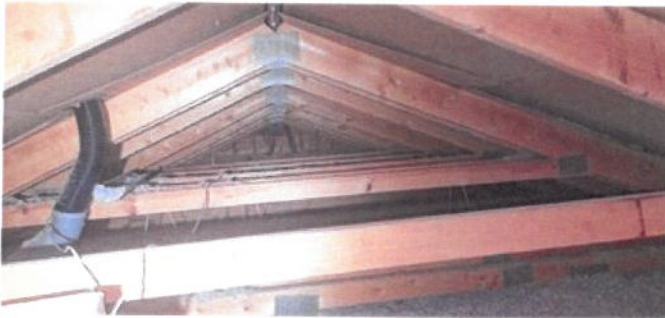
Byggnadsdel	1	2	3	4	Anmärkning
Vind					
		X			-Fuktfäckar förekommer på underlagstak av board, vilket är relativt normalt för konstruktionstypen. Takets insida bör regelbundet kontrolleras. -Vinden besiktigad via plattform vid luckan. -Inga förhöjda fuktvärden uppmättes vid besiktningsstillfället.
Parallell tak			X		Det förekommer parallell isolerat tak vilket inte är en besiktningsbar konstruktion.
Entréplan					
Hall	X				
Wc	X				Inga förhöjda fuktvärden uppmättes vid besiktningsstillfället.
Allrum	X				
Sovrum 1	X				
Sovrum 2	X				
Sovrum 3	X				
Badrum/wc		X			-Avloppsstos till handfatets avlopp är ej tillräckligt uppdraget över golvnivå. -Manschetter i golvbrunnar bedöms ej vara korrekt skurna (synlig under klämring), ev. justering bör utföras av fackman.
Tvättutrymme		X			Rör genomföringar finns i golv genom tätskiktet i golv i gjuten klack med tätskikt ovan på.
Kök/matplats		X			Fuktskydd saknas under diskbänkens vatteninstallationer.

Bilden visar delar av vinden

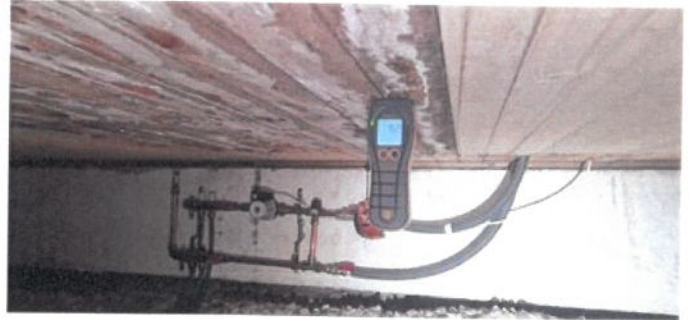
Krypgrund-En krypgrund är en riskkonstruktion med avseende på fukt- och mikrobiella skador. För att säkert fastställa grundens funktion och golvbjälklagets kondition krävs alltid en fortsatt teknisk undersökning. Se även protokollets näst sista sida Pos. 10 se även kontroll av konstruktion i bilaga 1.

Bilden visar missfärgningar/påväxt på trosbottenbrädor i grunden (Inga förjorda fuktvärden uppmätters)

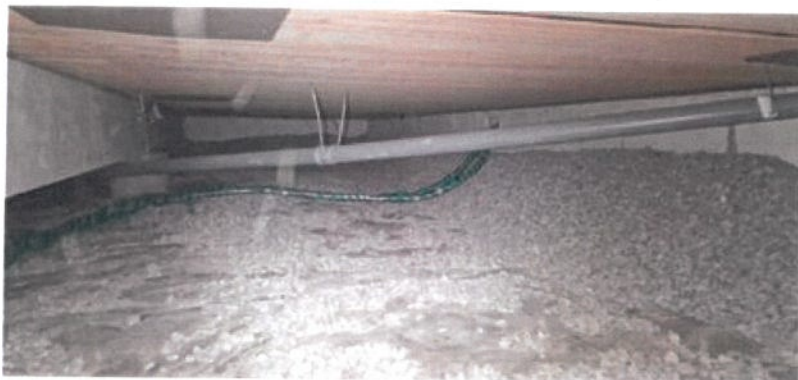
Byggnadsdel	Hela huset
Konstruktionsdel	Krypgrund
Konstruktionsuppbyggnad	Isolerad träbjälklag med trossbotten av råspont.

Fuktkvoten på trossbottenbrädor uppmättes till ca 8-10%
Det kritiska gränsvärdet för mikrobiell tillväxt brukar anges till ca 15-17% fuktkvot (FK).
