Besiktningsprotokoll

Anticimex Försäkringsbesiktning – nivå 2

Fastighetsbeteckning: Fresta-Smedby 1:20	
Fastighetsadress: Gudbyvägen 30	
Postnummer: 194 92	Ort: Upplands Väsby

Besiktningsdatum: 2024-08-05	Protokollnummer: 68736395
Temperatur: 18 °C	Väderlek: Molnigt
Tekniker: Roger Pettersson	
E-post: roger.pettersson@Anticimex.se	
Kontor: Stockholm Norr	
Närvarande: Fastighetsägare

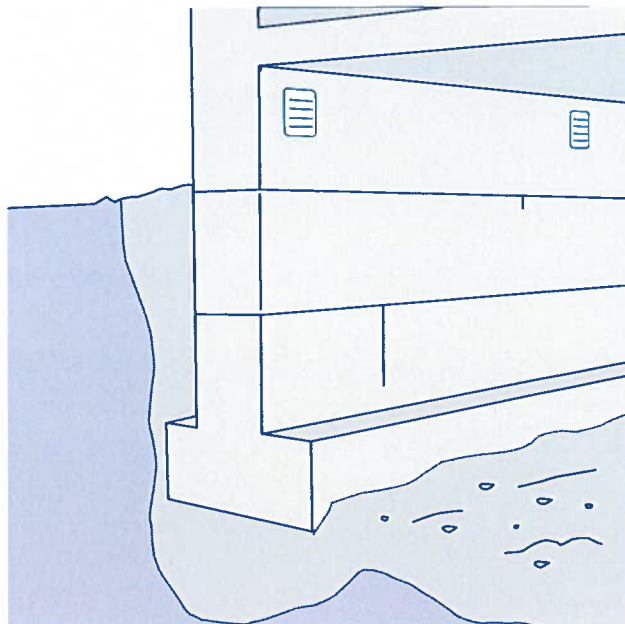
När varm luft ventileras in i en kall krypgrund, kyls luften ned och kondensation uppstår. Det kan i sin tur leda till fukt- och mögelskador.
