## Utlåtande över **ÖVERLÅTELSEBESIKTNING**

Stockholm Alf 4.

Intagsgränd 5, 16341 Spånga

## ÖVERLÅTELSEBESIKTNING FÖR SÄLJARE

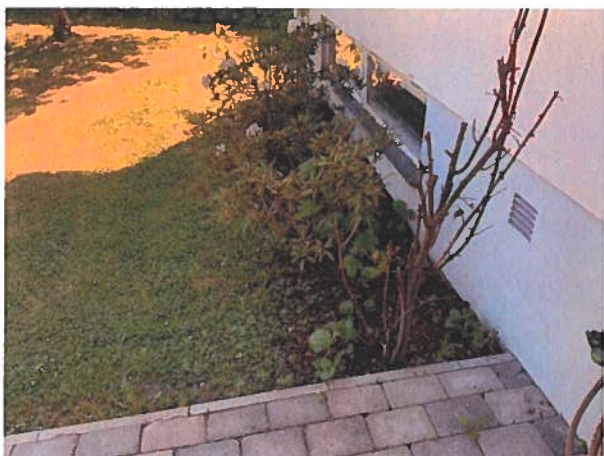
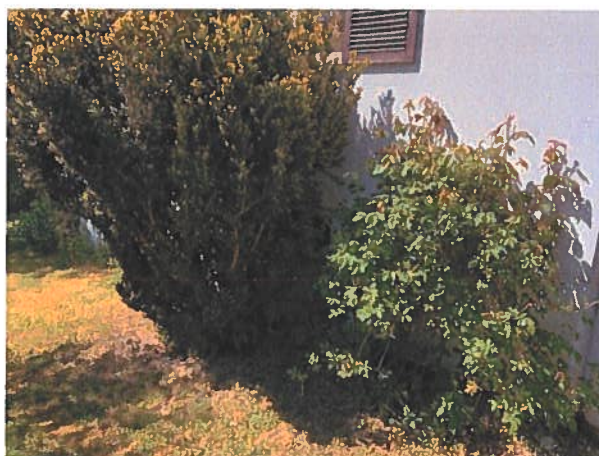
När dräneringens tekniska livslängd är uppnådd så försämras grundens fuktskydd och risken för inträngande vatten och uppfuktning av känsliga konstruktioner ökar.

Växter och buskar runt grunden kan växa in i ledningar och orsaka stopp samt sätta igenom eventuell dränering.

*Bild 1: Utvändigt, Mark, Äldre dränering se riskanalysen Buskar och växter mot husgrunden*

*Bild 2: Utvändigt, Mark, Äldre dränering se riskanalysen Buskar och växter mot husgrunden*

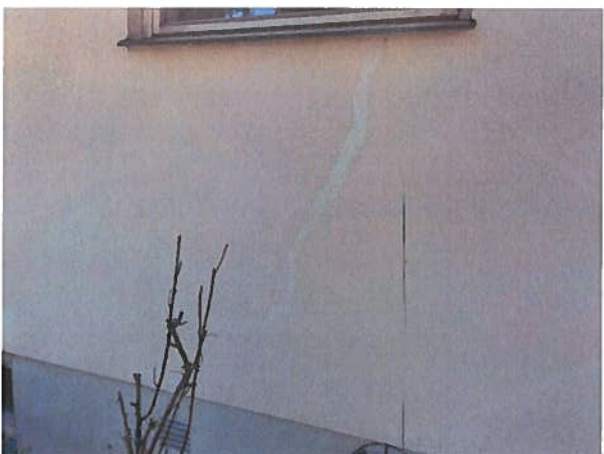
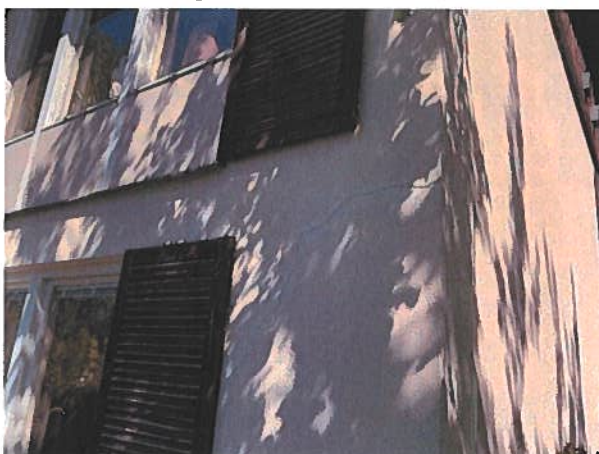
*Bild 3: Utvändigt, Fasad, Rörelsespricka noterades på fasaden samt någon lagad spricka. Torr träpanel på gavel samt vriden träpanel*

*Bild 4: Utvändigt, Fasad, Rörelsespricka noterades på fasaden samt någon lagad spricka. Torr träpanel på gavel samt vriden träpanel*

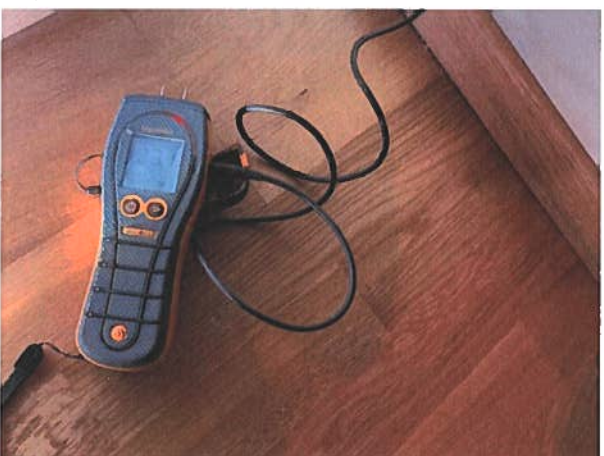
Missfärgning i golv mot yttervägg se även fuktmätning samt fortsatt teknisk utredning

Kontrollplats	Relativ fuktighet	Temperatur	Fuktkvot
Gillestuga golv			22,9 %
Träggolv sovrum källare			9 %
Råspont vind			9%

*Bild 5: Invändigt, Souterrängplan, Gillestuga, Missfärgning i golv mot yttervägg se även fuktmätning samt fortsatt teknisk utredning*

Förhöjda fuktvärden samt fuktfläck noterades. Rekommenderar att fackman kontrollerar orsak till fuktfläcken samt fastställer omfattning av skador och fastställer åtgärdsbehov

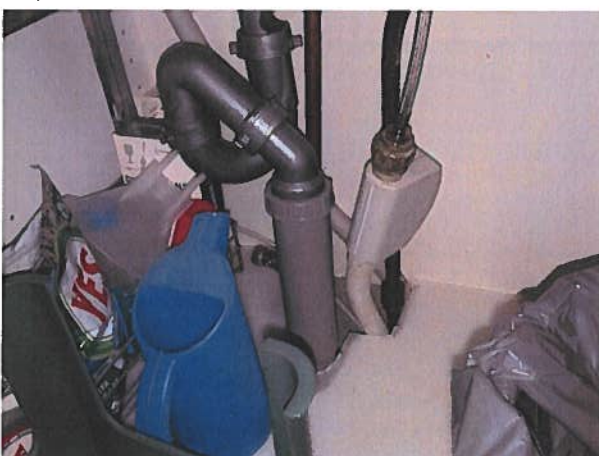
*Bild 6: Invändigt, Entréplan, Kök, Diskbänkskåpens botten är inte tät Saknas klammer vid vattenlednings skarvar*

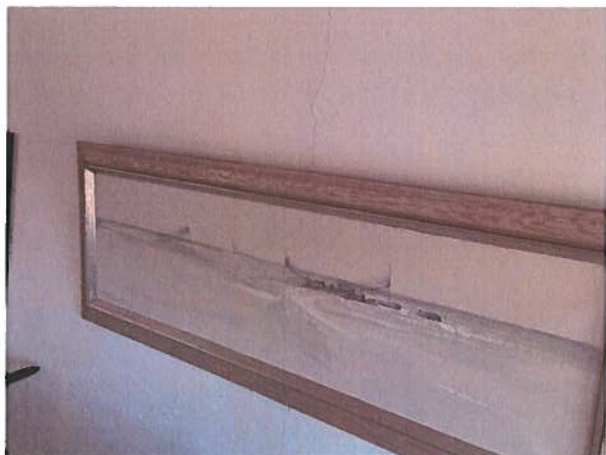
*Bild 7: Invändigt, Entréplan, Vardagsrum, Spricka i vägg*
