Besiktningsprotokoll

Fastighetsbeteckning: Lännersta 22:10	
Fastighetsägare:	
Fastighetsadress: Vallvägen 16	
Postnummer: 132 35	Ort: Saltsjö-Boo

Besiktningsdatum: 2024-11-29	Protokollnummer: 68622358
Temperatur: -3 °C	Väderlek: Mulet
Tekniker: Peter Scibor	
E-post: peter.scibor@anticimex.se	
Kontor: Stockholm Syd	
Närvarande: Fastighetsägarna Mäklaren Peter Scibor Anticimex

Byggnadsbeskrivning Bostadsbyggnad

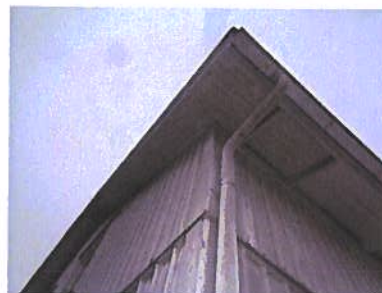
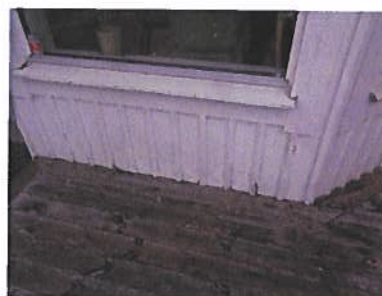
Utvändigt / Fasad

Fasadpanelen/Snickerier/Takfot är i behov av målning/underhåll.

Fasadbeklädnad och träkonstruktioner där målningsbehov finns riskerar att få fukt- och rötskador på grund av sämre vattenavvisande förmåga. För att öka livslängden på fasadbeklädnaden rekommenderas målning och underhåll.

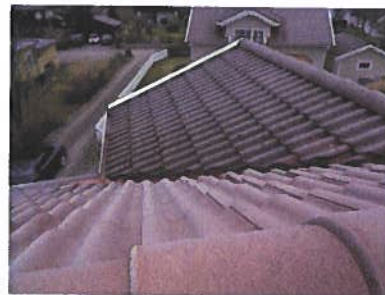
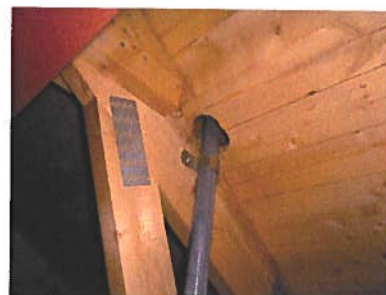
Utvändigt / Tak

Yttertaket är äldre.

Läkt och takfotsplåt saknas under nedersta pannraden mot hängrännor. Otäthet noteras runt rörgenomföring på vinden.

Takpannor, plåtdetaljer och underlagspapp har enligt vår bedömning en begränsad livslängd. Eftersom husets taktäckning är äldre har det ett minskat motstånd mot vatteninträngning. Detta i sin tur kan leda till fuktskador på träläkt och vidare ner i underliggande konstruktioner.

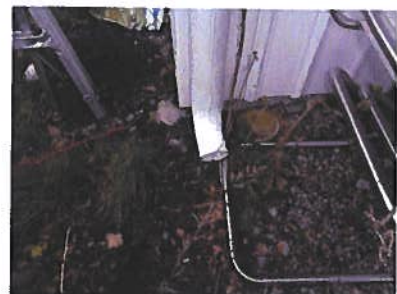
Stuprör avslutas nära husliv.

Stuprör som avslutas intill husliv (ovan mark) kan medföra en ökad fuktbelastning på grundmur/sockel med fuktkrelaterade skador som följd.

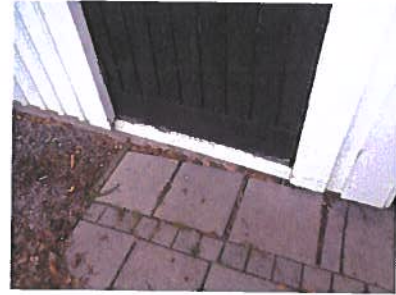
Tröskelbleck noteras skadat med otätheter.

Underhållsbehov noteras på fönster/dörr och fasadpanelen/trädetaljer.

Eftersom tröskelbleck har brister finns risk att vatten rinner in i väggen vilket i sin tur kan leda till fuktskador i väggkonstruktionen.

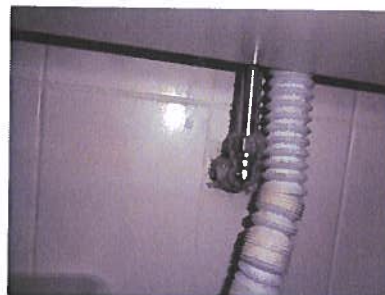
Rör genomföring i vägg under kommod saknar väggbricka.

Detta medför en ökad risk för att vatten tränger in i omkringliggande konstruktioner och orsakar fuktskador.
