Utlåtande över ÖVERLÅTELSEBESIKTNING

Brunnsnäs 1:92

Dundervägen 18, 134 61 Ingarö

UTLÅTANDE ÖVER ÖVERLÅTELSEBESIKTNING

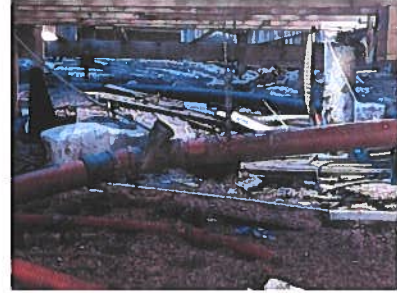
Plintgrund

Avloppsrör till infiltrationen har gått isär i en skarv och vattnet mynnar ut i grunden.

Avloppsrör till toatanken saknar täcklock vid grenröret.

Det finns en tydlig avloppslukt i utrymmet.

Fritt stående vatten noteras lokalt.

Fuktmätning i blindbottenvirket är utförd.
