Katrinelund 1:46

Gudmundstorp 156

**Besiktningssuppgifter**

Uppdragsnummer	C15019
Besiktningsdatum	2024-11-19
Besiktningss företag	OBM Fuktteknik AB
Besiktningss förrättare	Anders Borgenvik
Närvarande	Fastighetsägare
Giltig till och med	2025-11-19

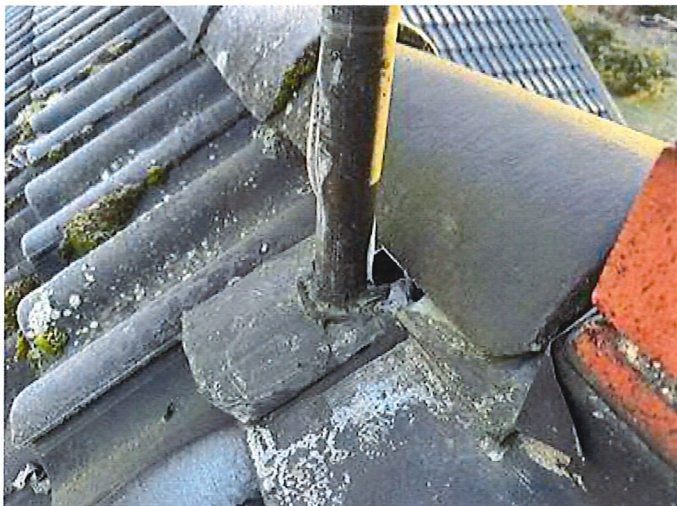
Otätt vid en genomföring.

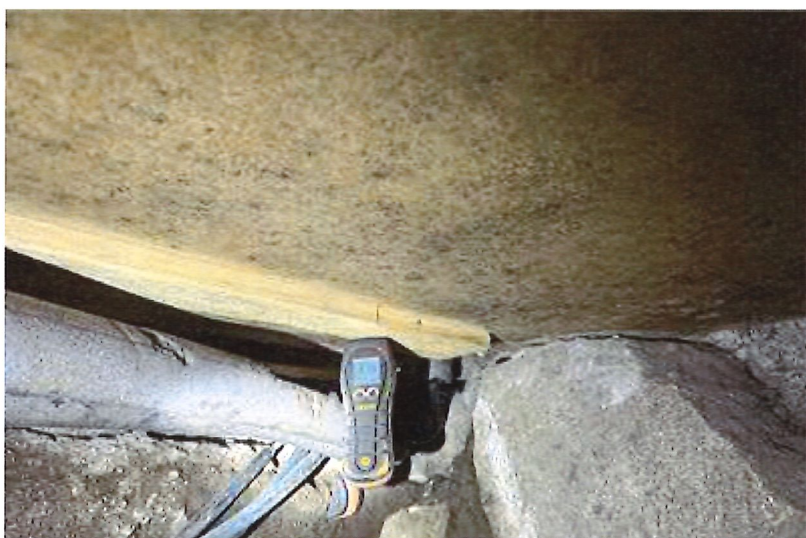
Fuktstatus togs mot trädetaljer i grunderna och följande fuktvärden uppmättes.

Krypgrund 1: Fk uppmättes till ca 12%

Krypgrund 2: Fk uppmättes till >28%, mikrobiell påväxt förekommer mot blindbotten.

Torpargrund saknar tillträde och är inte besiktningsbar.

Det kritiska gränsvärdet för mikrobiell tillväxt brukar anges till ca 17% fuktkvot (FK).

Åtgärdsbehov anses föreligga. Notera att stickprovsmässig undersökning är utförd samt att mätvärden normalt sett kan variera över årstiderna. För att säkert fastställa konstruktionens kondition och fuktstatus samt orsak till det förhöjda fuktvärdet som uppmättes i ena grunden måste en mer omfattande undersökning utföras.
