Utlåtande över ÖVERLÅTELSEBESIKTNING

Arnö 1:80
Branthäll Karlberg 1

ÖVERLÅTELSEBESIKTNING FÖR SÄLJARE

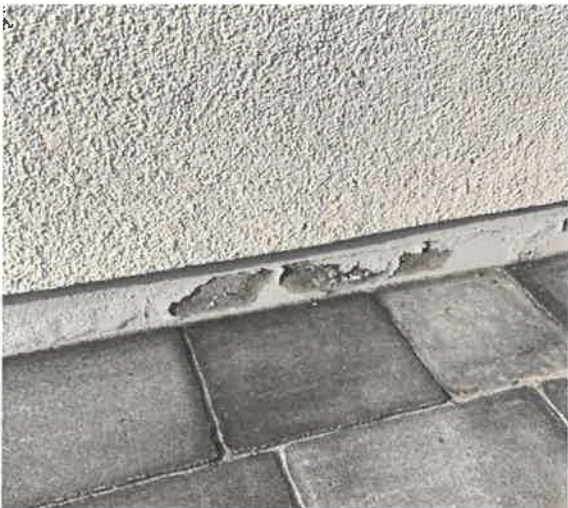
Grundmur/Hussockel:
 Dräneringsledningens utförande och återfyllnad under betongplattan är inte besiktningsbart och ingår därmed inte i besiktningen.
 Färgsläpp på hussockel.

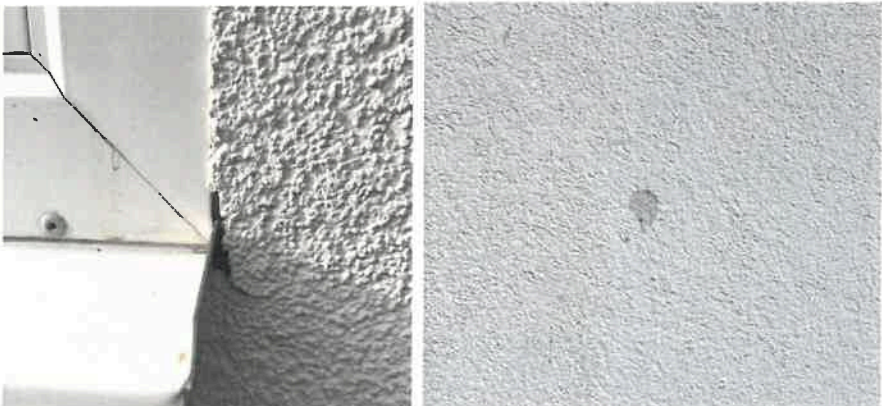
Fasad:
 Små sprickor, småskador och färgsläpp finns på fasaden.

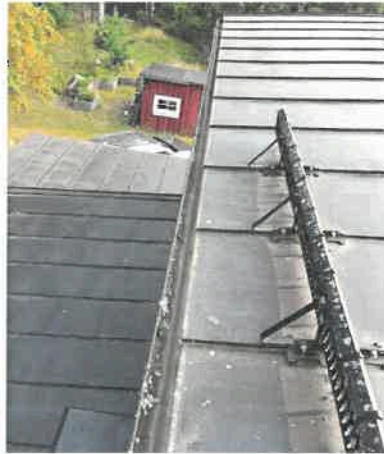
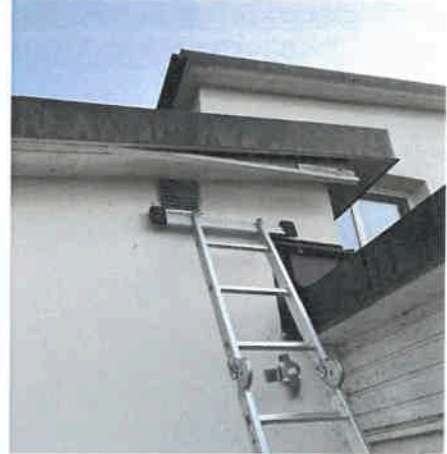
Liten del av takfoten är ej målad.

Takfotsbräda sitter löst.

Mosspåväxt på vindskivor och på plåttaket.

Pulpettak är en riskkonstruktion se även riskanalys 3.1

Ryggås/pulpettak/lågt lutande tak är en riskkonstruktion, om ventilationen mellan innertaket och yttertaket är felaktigt och/eller brister finns risk för den varma luften som stiger upp inifrån inomhusmiljön inte kan ventileras bort, luften kondenserar då och kan ge upphov till fukt, mögel och / eller rötelaterade skador.

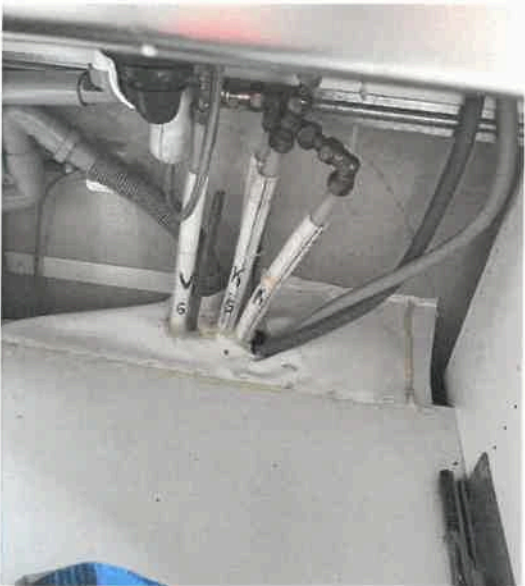
| Kök | Spillskydd saknas under kyl/frys. Tät botten saknas i diskbänkskåp. <div> </div> |

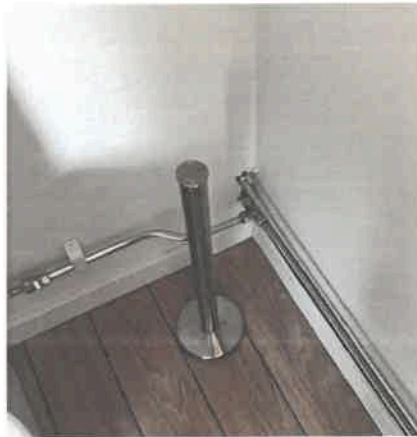
Rör genomföring i vägg är ej tätade.
Tätskikt ej besiktningsbart.

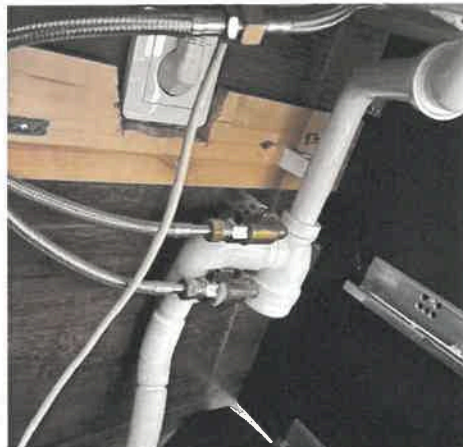
Våtrumsintyg saknas.
Tätskikt ej besiktningsbart.
Rör genomföring i vägg är ej tätade.
Golvbrunn är nära vägg.

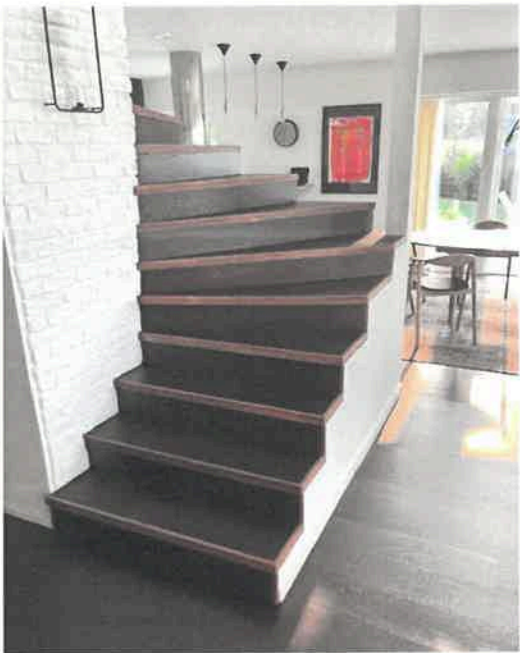
Trappräcke saknas på båda sidorna.

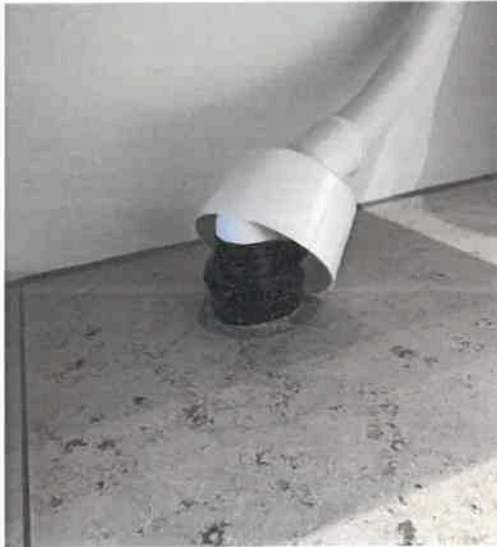
Rör genomföring i vägg är ej tätade.
Avlopp från handfat är ej korrekt kopplat.
Tätskikt ej besiktningsbart.
