**Fastighetsuppgifter**

Lammhult 33:1

Lärkvägen 1

| Besiktningsdatum | 2022-03-07 |

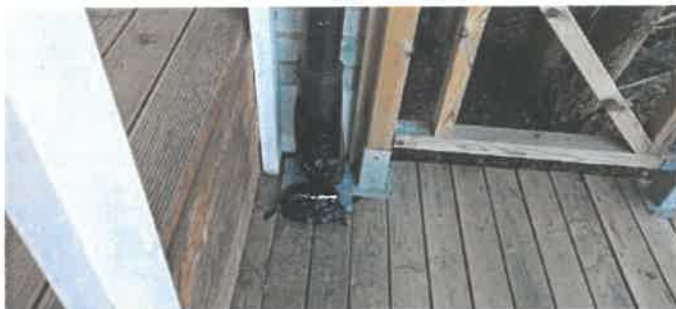
| Besiktningsresultat | | | | | |
|---|---|---|---|---|--|
| Hängrännor/stuprör | | X | | | Vid takrenovering hamnade större mängd tätningsmassa i ett stuprör framsida hus vilket minskar dimensionen och ökar risken för stopp. |

**Stuprör/hängrännor:** Vid takreovering hamnade större mängd tätningsmassa i ett stuprör framsida hus vilket minskar dimensionen och ökar risken för stopp.

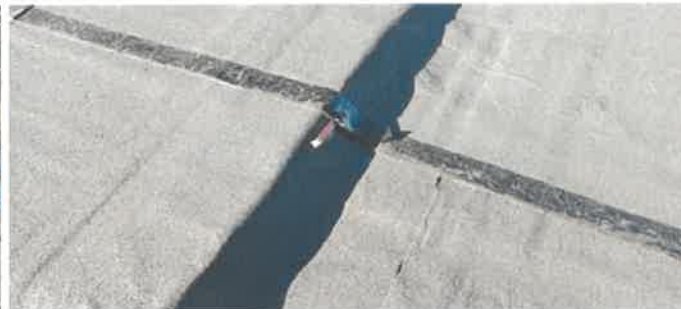
| Besiktningsresultat | | | | | |
|---|---|---|---|---|--|
| Tak | | | X | | Se kommentar/riskanalys. |

**Tak:** Det hade kunnat ställts större fackmannamässiga krav på nyligen utfört pappbyte. Pappvåder glipar i skarvar samt att anslutningen till plåtdetaljer och taksarg bedöms vara enklare/bristfälligt utfört samt att det har spikats genom pappen. Det rekommenderas ta kontakt med takläggare för bedömning av utförd åtgärd och vidare åtgärds behov.

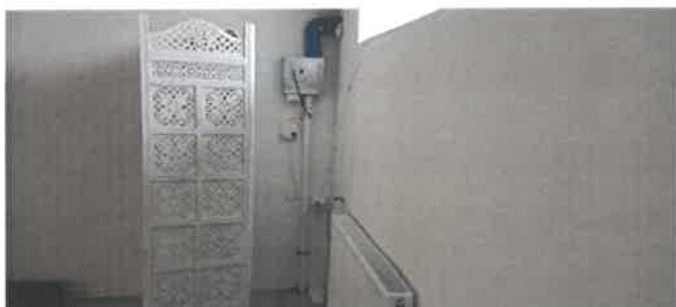
| Besiktningsresultat | | | | | |
|---|---|---|---|---|--|
| Allrum | | X | | | Se kommentar/riskanalys. |

**Källare/allrum:** Nivellsystem har monterats till tidigare befintlig golvkonstruktion. Tanken med Nivellsystemet är att skapa undertryck i golvkonstruktionen så att eventuella avvikande lukter skall ventileras bort via frånluft samt då ventilationsluften består av torr inomhusluften medföra en uttorkande funktion på konstruktionen som normalt utsätts för naturlig fuktpåverkan från mark. Installationen kan förbättras genom att montera golvdon (tillufts ventilation) samt att tätas runt anslutning till golv för att skapa bättre undertryck i golvkonstruktionen. Ta kontakt med fackman för åtgärd. Se även bilaga 1 för kontroll av valda konstruktioner.

**Källare /allrum:** Installationen kan förbättras genom att montera golvdon ( tillufts ventilation) samt att täta runt anslutning till golv för att skapa bättre undertryck i golvkonstruktionen. Ta kontakt med fackman för åtgärd.

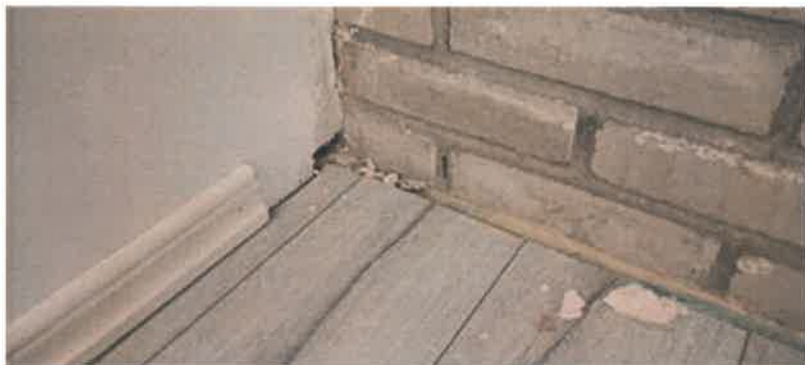
| Konstruktionsuppbyggnad | Gips beklädnad på regelstomme mot källarytternvägg |

Stickprovskontroll visade fuktkvot på 10 % i gipsbeklädnad. Det kritiska gränsvärdet för mikrobiell tillväxt brukar anges till ca 16-17% fuktkvot (FK).
