# Besiktningsprotokoll

Anticimex Försäkringsbesiktning – nivå 2

Fastighetsbeteckning:	—
Näsbyark 10:24	
Fastighetsadress:	
Stenblocksvägen 2	
Postnummer:	Ort:
183 51	Täby

Besiktningsdatum:	Protokollnummer:
2024-12-13	68672796
Temperatur:	Väderlek:
-2 °C	Halvklart
Tekniker:	
Nicklas Larsson	
E-post:	
nicklas.larsson@Anticimex.se	
Kontor:	
Stockholm Norr	
Närvarande:	
Fastighetsägare

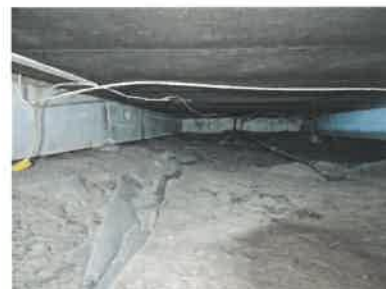
Vid kontroll av krypgrunden uppmättes fuktvärden över kritisk nivå för mikrobiell tillväxt och mikrobiell lukt upplevdes i krypgrunden, normal lukt i bostaden

Uteluftsventilerade krypgrunder med bjälklag av organiskt material har ofta fuktskador på grund av naturlig fuktpåverkan. Lukten som känns i krypgrunden kan också spridas till boendemiljön. Fuktkvoten uppmättes till mellan 14-20 %.

För att undvika att fukten orsakar mer omfattande skador rekommenderas att krypgrundens klimat blir torrare samt rensa grunden på organiskt material på marken.

*Efter besiktningen togs organiskt material bort och markplast sattes på plats då den hallat ner på ena långsidan.*

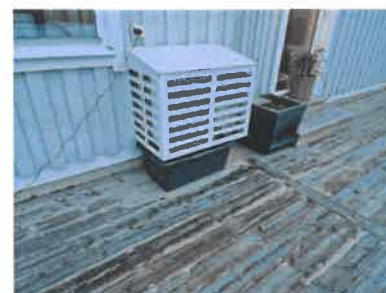
Kondensvatten från luftvärmepumpens utedel leds inte bort från husgrunden dock finns en hink/kärl under som samlar upp vatten

Viktigt att fortsätta med att samla upp vatten annars finns det risk för fuktskador.

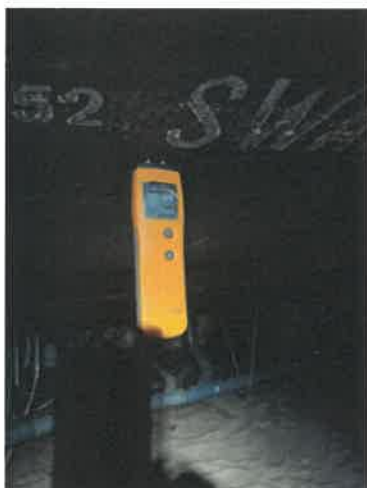
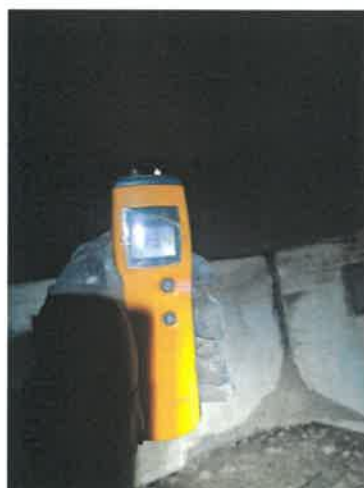
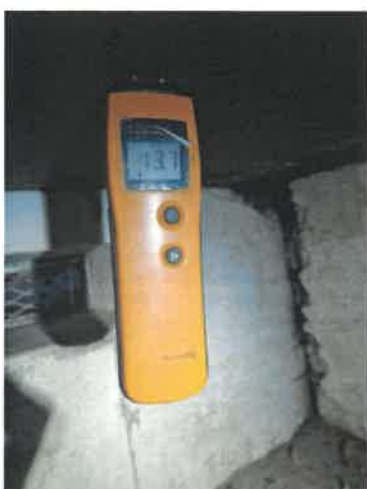
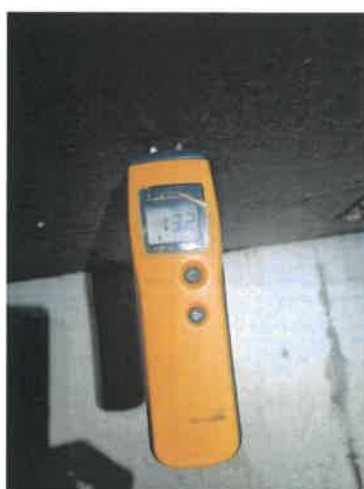
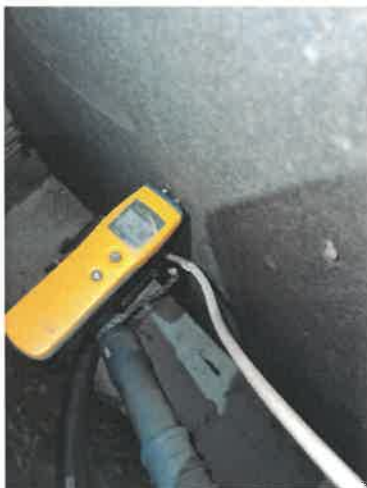
Vid dagens besök får jag inga förhöjda fuktvärden i trossbotten. Inget organiskt material finns på marken. Fuktkvoten är mellan 13%-15%. Denna mätning är momentan och fuktkvoten kan ändra sig under året. Risk för microbiell påväxt uppstår vid 17%FK. Okulärt ser grunden bra ut och jag kan inte känna någon avvikande lukt. Vid dagens besök var utetemperatur runt 0 grader och nederbörd.

Då det finns risk för förhöjda fuktvärden under andra perioder av året anser jag att man skall hålla detta under uppsikt. Om ni känner er osäkra kan vi vara behjälpliga med att installera en krypgrundsavfuktare.

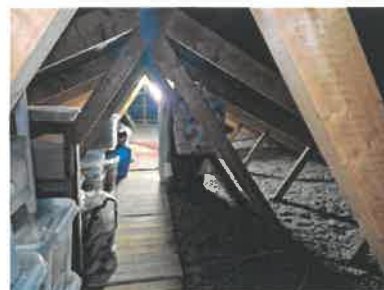
Vid kontroll av vinden uppmättes fuktvärden under kritisk fuktnivå för mikrobiell tillväxt och en normal lukt upplevdes. Fuktkvoten i takbjälkar uppmättes till 12%.

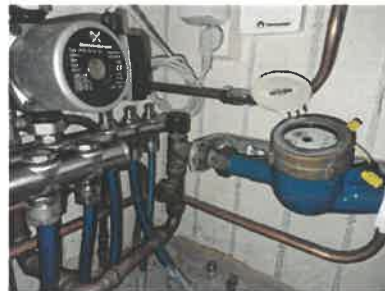
Avstängningsventil på vattenmätaren är av bristfällig kvalitet. Gäller Ik580/581/582.

Denna modell av avstängningsventil har haft problem där den ärgar loss, vilket kan leda till vattenskador i kringliggande konstruktioner.

Det rekommenderas att rörmokare kontaktas för byte av avstängningsventilerna (vattenmätarkopplet) till godkänd produkt. Vattenlarm finns installerat för att upptäcka eventuellt läckage

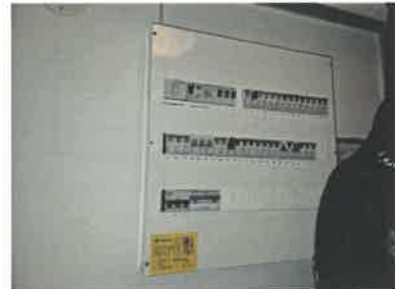
Jordfelsbrytare finns installerad vid el-centralen, gruppförteckning noteras.

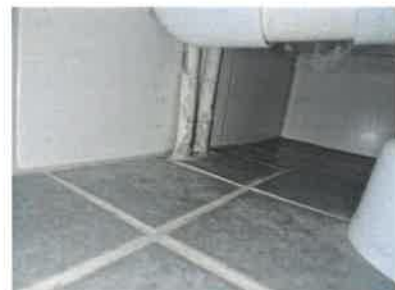
Följande noteras i utrymmet

- rörgenomföring i golvet
- golvfallet är bra i duschen men bristfälligt utanför

Anmärkningar utgör en ökad risk för fuktskador i omkringliggande konstruktioner

Bristfälligt golvfall medför också ökad risk för att vatten blir stående i golvet lågpunkter, vilket kan orsaka missfärgningar på klinker/fogar samt att "unken" lukt uppstår..
